PM

Uppdragsledare
Pilvinge, Malin
Tel
+46105051710
Mobil
+46722007668
E-post
malin.pilvinge@afry.com
Datum
2023-12-19
Projekt ID
D0071304

Saneringsplan Kullerbyttan (DP Volten)

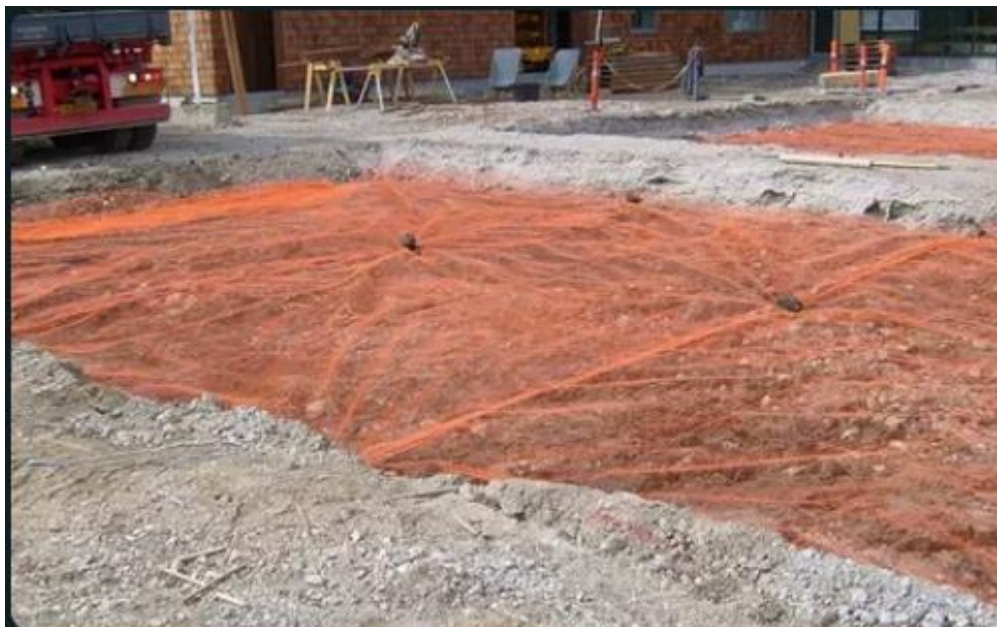
Figur 1: Exempel på hur det kan se ut efter saneringsåtgärd där markeringsnät lagts ut efter schakt (Foto från: <https://northex.se/markprodukter/geonat-och-forstarkningslager/signal-och-markeringsnat/>)

Mellan förorenade massor (befintliga massor från platsen) och tillförda rena massor (understiger KM) läggs ett markerings nät (förslagsvis orange) för att förtydliga var gränsen går mellan rena- och förorenade massor, se exempel i Figur 1 nedan. Om man vid framtida schaktarbeten påträffar markeringsnätet innebär det att underliggande massor behöver hanteras som förorenade samt att man inte får flytta massor som ligger under markeringsnätet till en ytligare nivå.

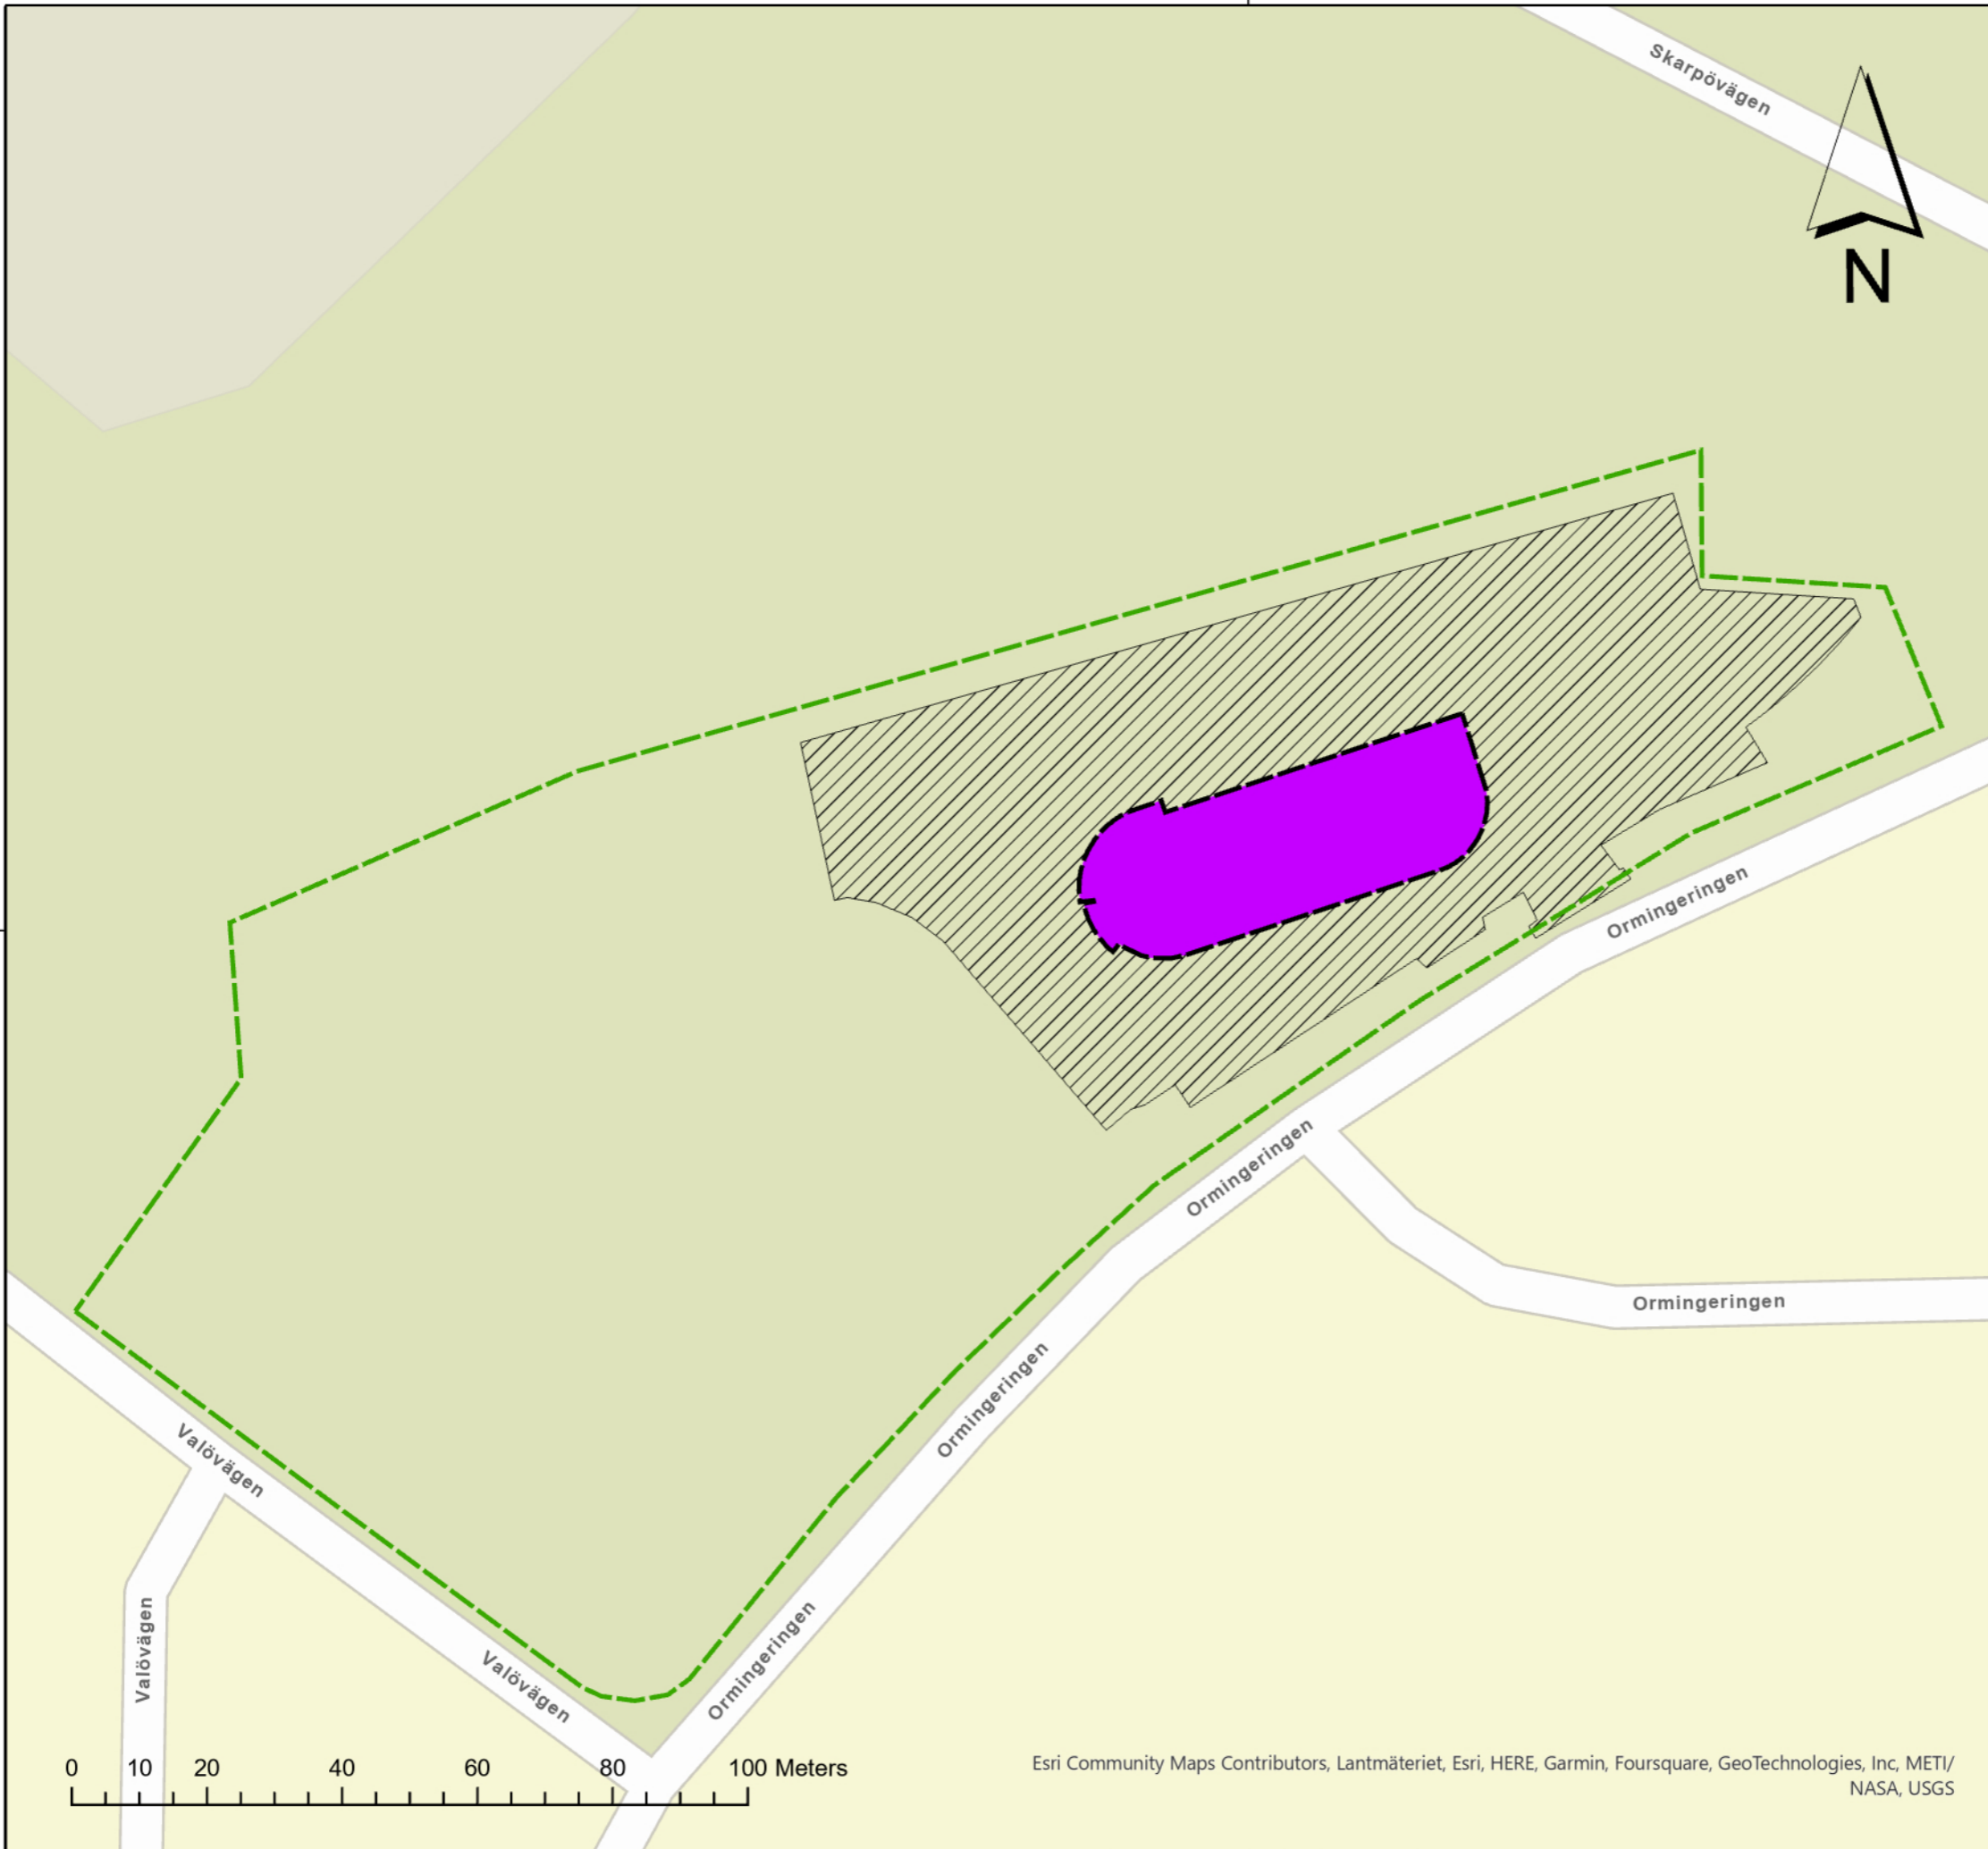
DP Volten Nacka
 Nacka
 Orminge 60:1
 Provtagningskarta

- DP Volten
- Aktuellt saneringsområde
- Huvudbyggnad förskola

Denna saneringsplan gäller för den del av området som innefattar förskolan Kullerbyttan. Riskbedömning och PSRV är dock framtaget för att kunna appliceras inom hela DP Volten. Aktuellt område där efterbehandling i form av schaktsanering kommer att utföras på vissa delar redovisas på bifogad karta i bilaga 1, 6 och 7.

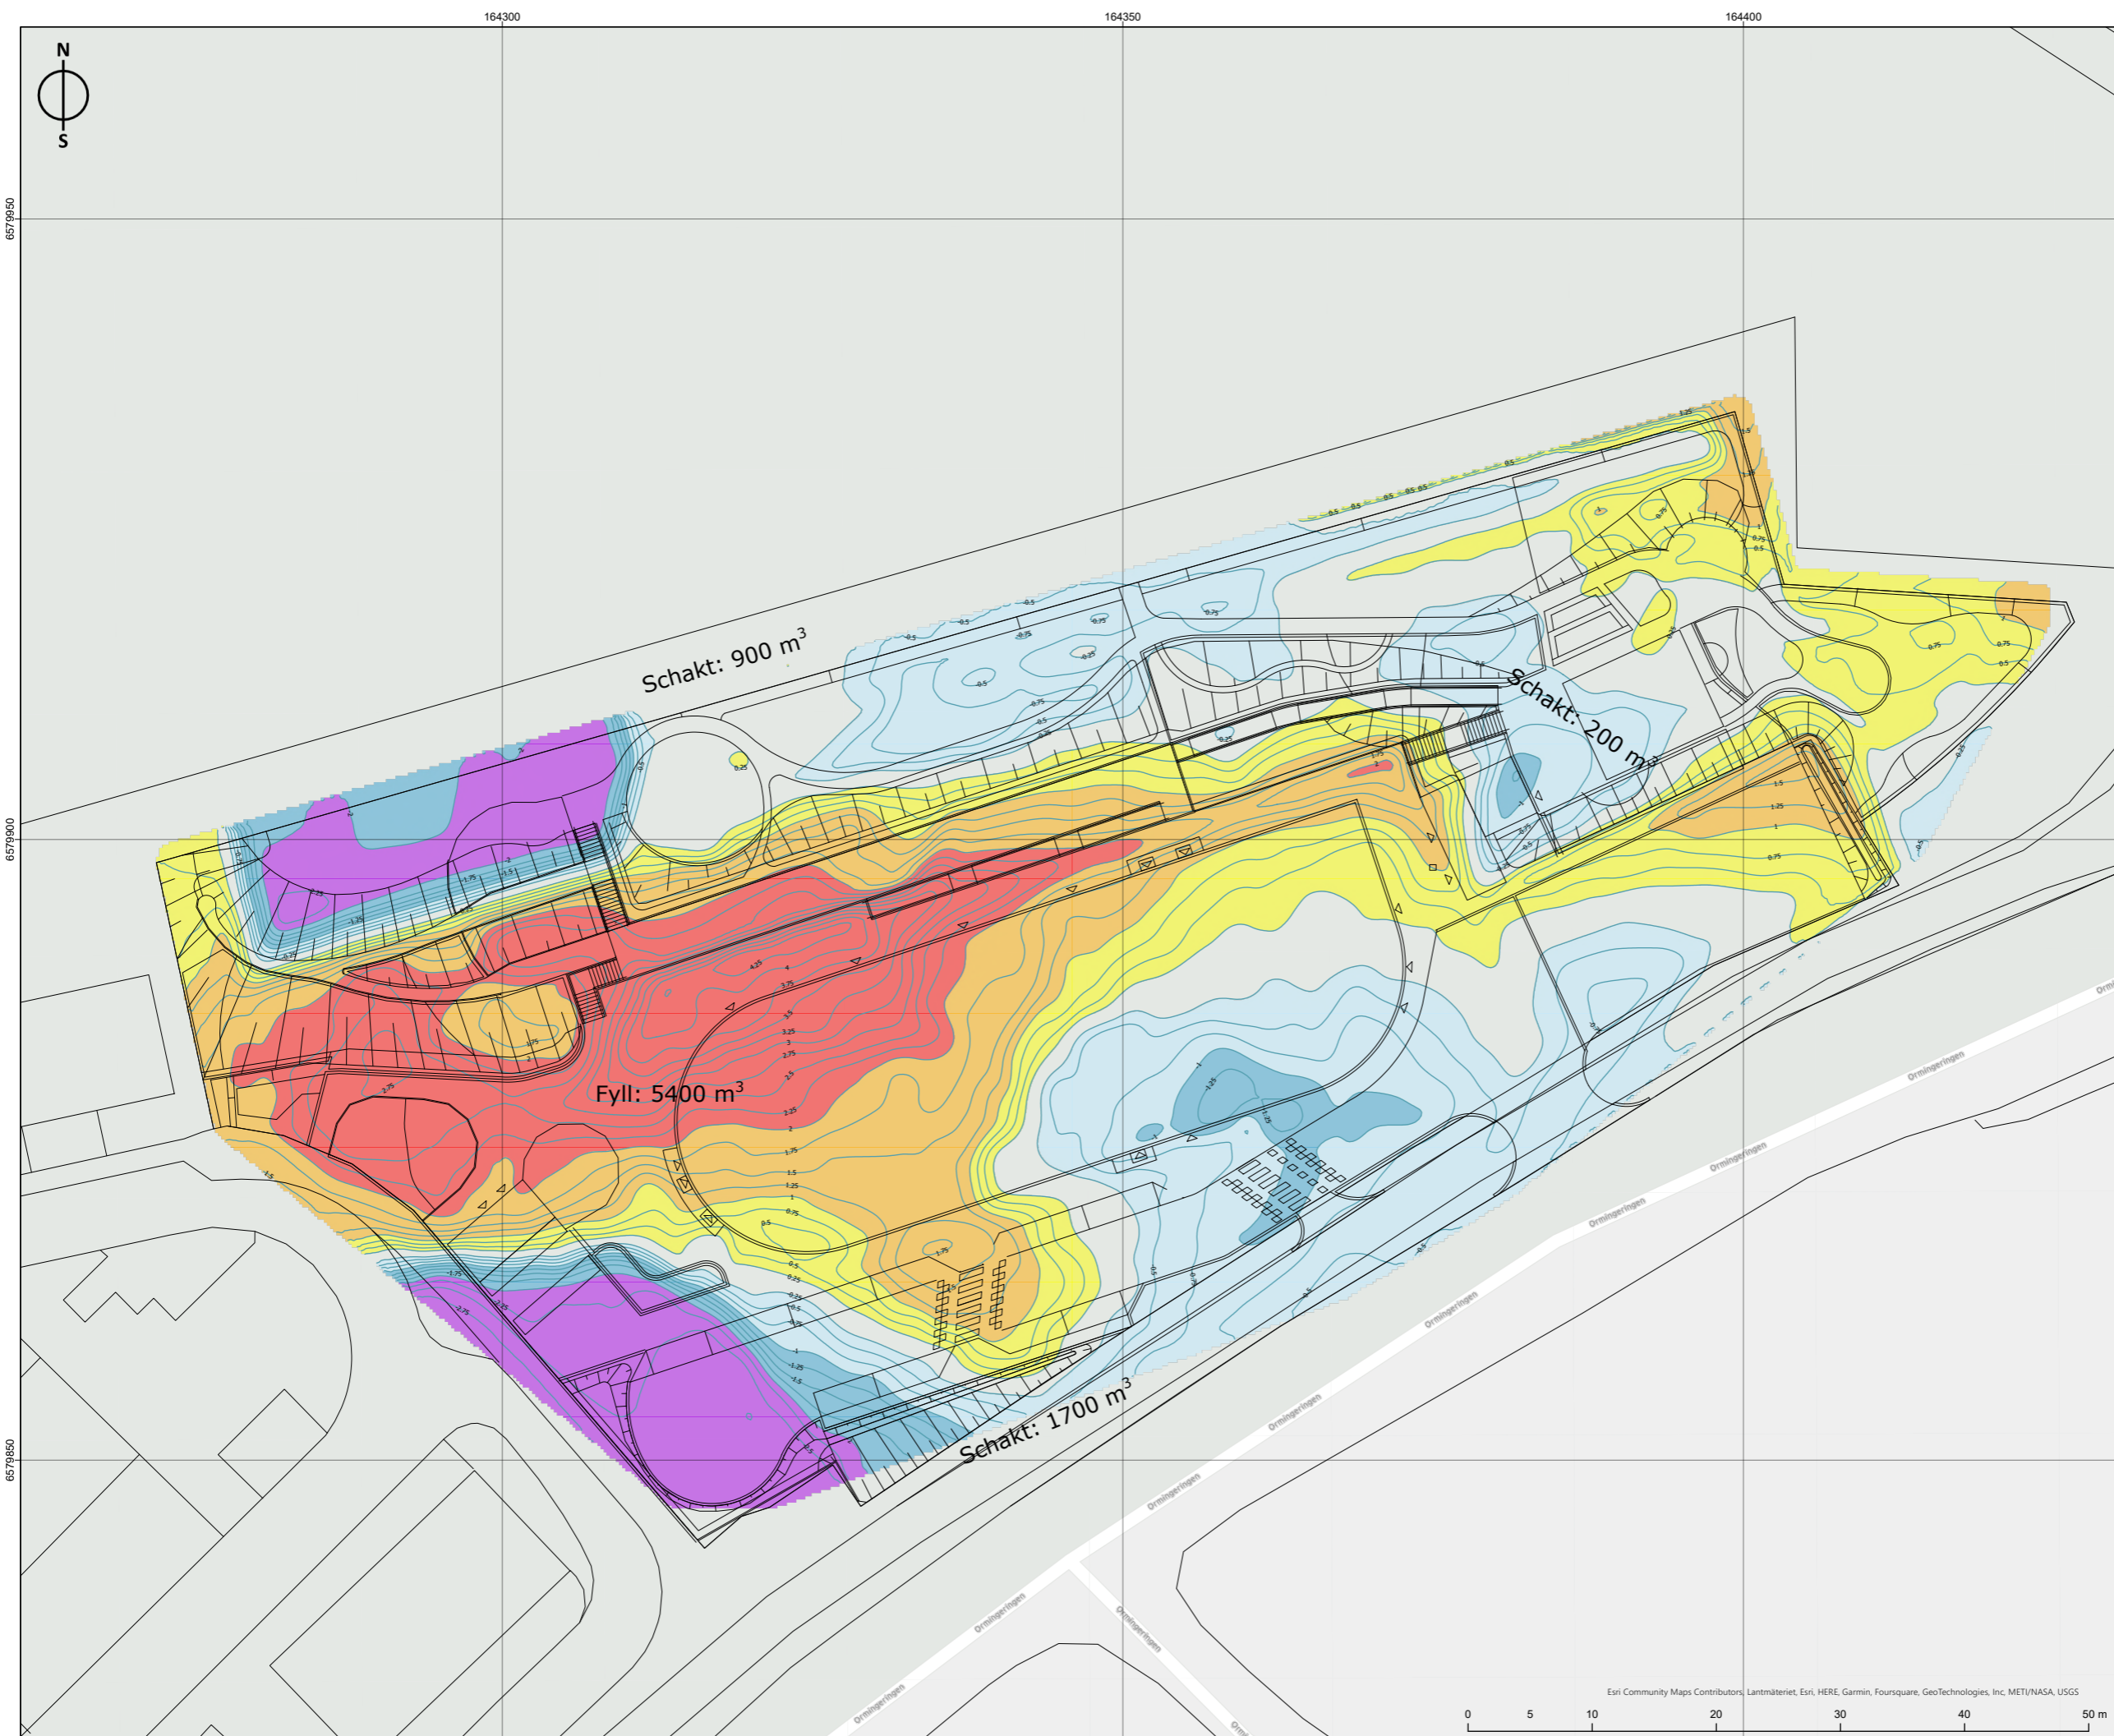
Schakt- och fyllmäktighet

[m]	FYLL	SCHAKT
2,0 - 2,991		
1,0 - 2,0		
0,25 - 1,0		
-0,25 - 0,25		
-1,0 - -0,25		
-2,0 - -1		
-4,841 - -2,0

På större delen av området finns behov av att fylla upp och inte schakta ur för att uppnå önskad marknivå, se bilaga 6 för ritning med teknisk schakt. Massunderskottet är bedömt till ca 2600 m³. Schaktmassor kan, utifrån områdets representativa halt och PSRV, flyttas inom arbetsområdet för att fylla upp de delar som har behov av detta, på djup >1 meter under ny marknivå (om de är tekniskt tillämpbara för detta ändamål). Det krävs ingen ytterligare provtagning för detta.
