Nacka kommun

Finnboda hamn

Risicanalys för påsegling

Datum 2007-01-31
Uppdragsnummer 14048301-6
SSPA Projektnr. 20064390

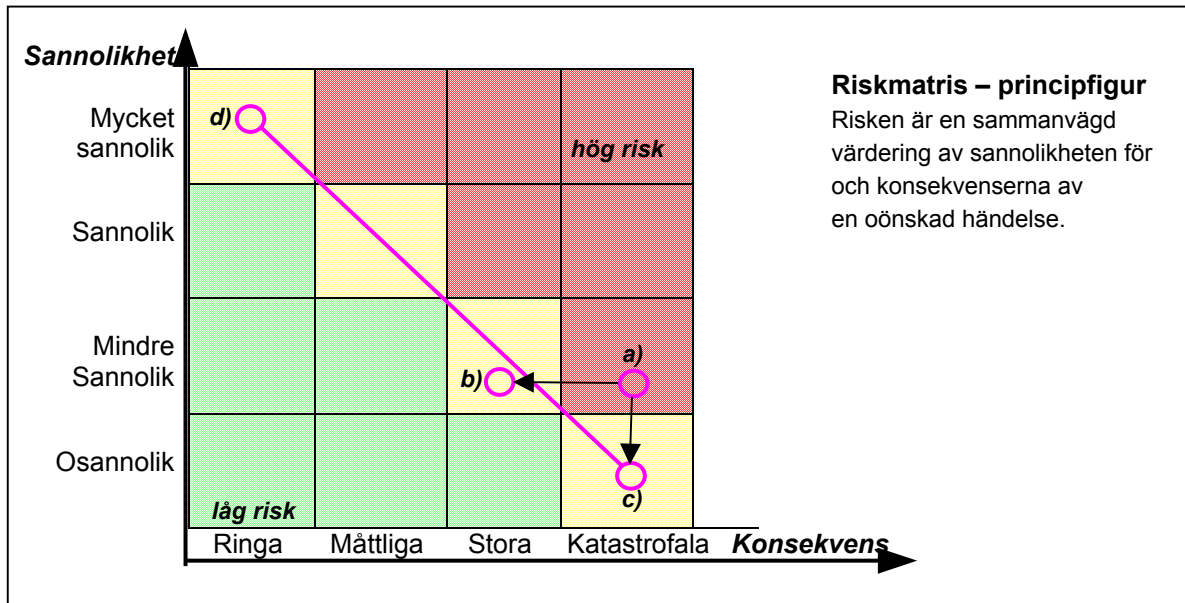
Figur 1 Principfigur riskmatrix

I de flesta fall då risker i samhället analyseras på ett strukturerat sätt utgår man från att risk är ett uttryck för en sammanvägd värdering av sannolikheten för och konsekvenserna av en oönskad händelse. En brand eller annan skada i ett bostadshus är en oönskad händelse som ofta är förenad med skador eller dödsfall på människor, stora materiella skador och även miljöskador. Om risken betraktas som en produkt av sannolikheten för att en brand eller annan olycka inträffar och konsekvenserna av olyckan, kan ett antal olika olycksscenarier analyseras och grafiskt representeras av punkter i en riskmatris enligt figuren nedan. Diagonallinjen från övre vänstra till nedre högra hörnet representerar en risknivå och olycksscenarier som ligger på linjen kan sägas ha samma risk. Om ringen markerad med a) i matrisen representerar risken för en viss typ av olycka, exempelvis en brand, skulle effektiva konsekvensreducerande brandskyddsåtgärder tänkas förskjuta risken till markeringen b) så att olyckstypen därmed är förenad med lägre risk. Rent preventiva olycksförebyggande åtgärder och insatser riktade mot brandolyckor skulle innebära att punkten flyttas nedåt.

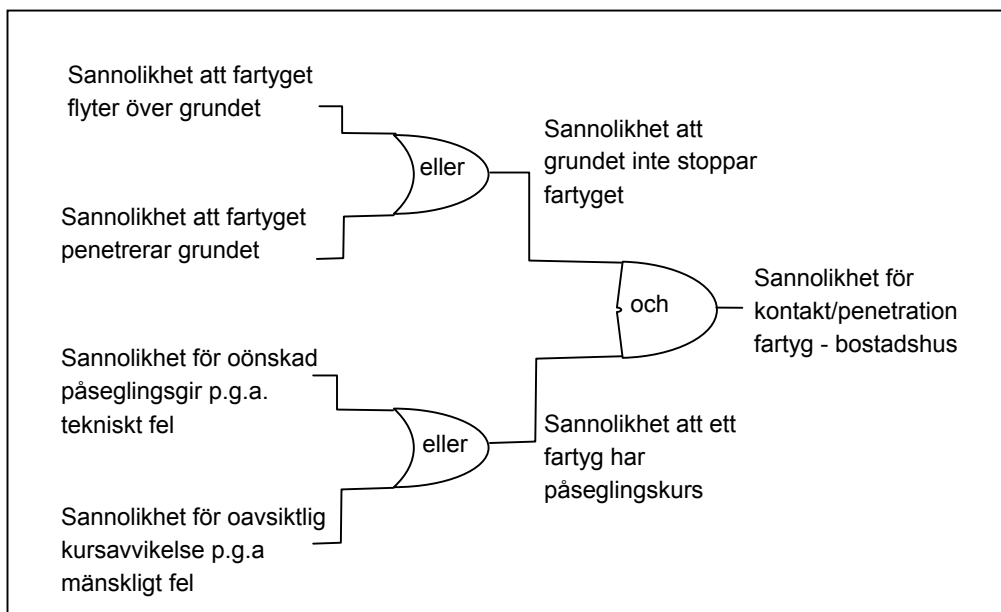
Figur 3 Förenklat schematiskt felträd för sannolikheten av att bostadshuset påseglas och skadas.

För att förtydliga orsaks- och konsekvenssambanden i analysen kan de prioriterade olyckstyperna sammanfattas som händelser som innebär kontakt mellan fartyg och byggnad. Sannolikheten för sådana händelser och effekten av

olycksförebyggande åtgärder som grundet kan då illustreras av ett förenklat felträd medan konsekvensanalysen beskriver de konsekvenser, vad avser människor i byggnaden, som kan uppstå vid olika typ och omfattning av kontakten.

Villkoren i felträdet ovan innebär att sannolikheten för sluthändelsen kontakt/penetration mellan fartyg och bostadshus är en produkt av sannolikheterna för att grundet inte stoppar fartyget och att ett fartyg har kollisionskurs. De senare respektive sannolikheterna är sin tur summan av de två sannolikheterna som anges till vänster om villkorssymbolerna märkta "eller".
