# FINNBODA VARV

## MILJÖKONSEKVENSBESKRIVNING

Detaljplan för Sicklaön 37:41 m fl, Finnboða varv  
Tillägg till detaljplan B41, Finnberget

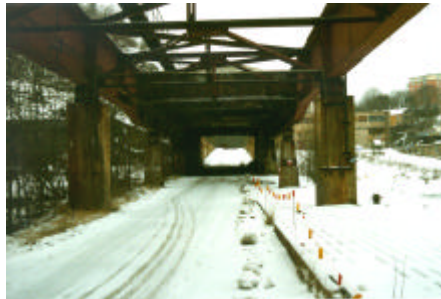
*Den östra kranbanan*

- Stor vikt läggs vid utformningen av kajen.
- Kulturhistoriskt värdefulla anläggningar som den östligaste kranbanan samt del av stapelbädden - i hela sin sträckning - skall bevaras. Kranbanan är ett exempel på en ingrediens som är lämplig att förstärka av konstnärer och bli ett monument över en svunnen epok.

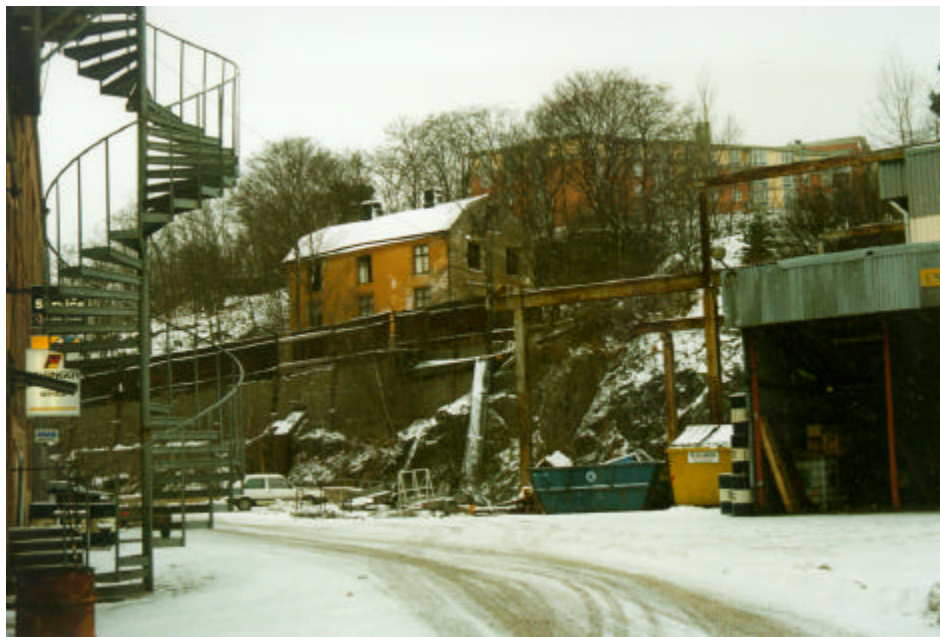
*Det gamla beckbruket*

uppe på östra berget är från 1830. Här bodde ursprungligen beckbrukets chef och därefter varvschef och förmän.
