Översiktlig miljöteknisk mark- och grundvattenundersökning i Fisksätra Centrum,

Nacka kommun

GRAP 19014

Geosigma AB

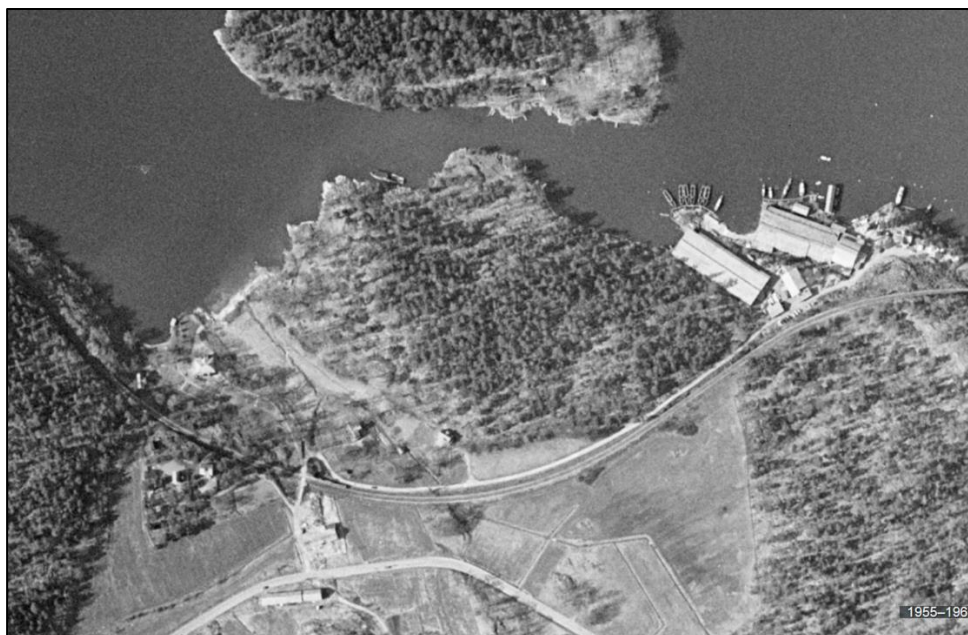
Figur 2-1. Historiskt flygfoto över planområdet och Saltsjöbanans sträckning före utvecklingen av Fisksätra centrum. Foto är taget mellan år 1955-1967 (eniro.se, 2018).

Saltsjöbanans spårområde går idag norr om planområdet och Fisksättravägen men har tidigare gått igenom det aktuella planområdet och närmare Fisksätra centrum. Föroreningar
