Dagvattenutredning Fisksätra Marina

2013-09-03

Reviderad 2014-04-01

Uppdragsnr: 10181402	Dagvattenutredning Fisksätra Marina

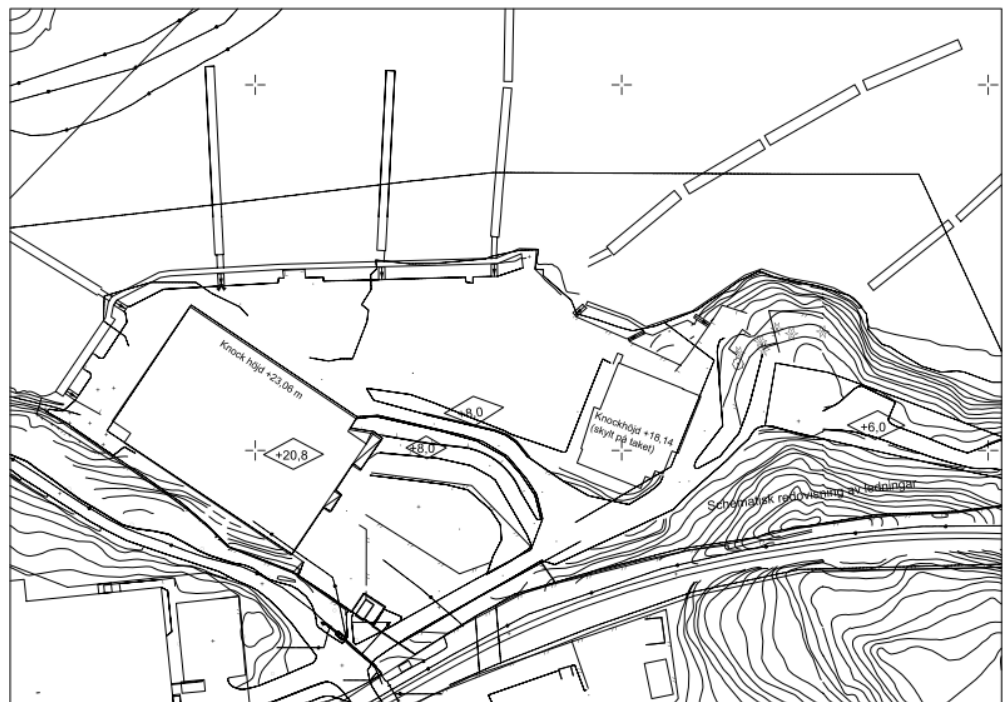
Höjdmässigt ligger områdets södra delar på nivån ca + 14 medan de lägre delarna närmast vattnet har nivån ca +1,5. Figur 3 visar nuvarande markanvändning.

Figur 3. Grundkarta över området.
