Miljöredovisning  
GRANSKNINGSHANDLING  
Upprättad september 2021,  
reviderad maj 2022

Dnr: KFKS/MSN 2016/888  
Projekt: 9244

## MILJÖREDOVISNING – konsekvenser av planen Järla Station Norra

**Detaljplan för Järla stationsområde Norr, Sicklaön 361:1, Sicklaön 40:25, del av Sicklaön 40:11, del av Sicklaön 133:1 samt del av fastigheten Sicklaön 132:16 på Sicklaön, Nacka kommun.**

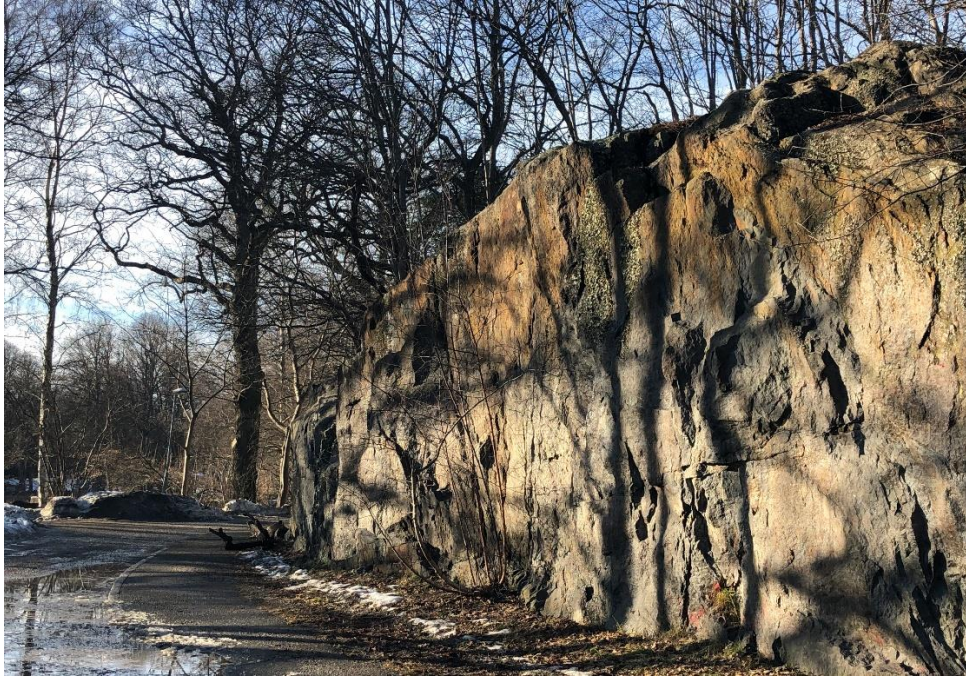
Figur 3. Värdefull bergsskärning samt stensättning som definierar och inramar det historiska vägnätet samt visar på områdets topografiska förutsättningar.

De synliga bergsformationerna i planområdets norra del, såväl naturliga som bearbetade bergen, har därför ett kulturhistoriskt värde. Bergsskärningen mot Kyrkstigen äldre, framsprängd bergssida och som avgränsar Kyrkstigen, se Figur 3. Bergsskärningarna är

det tydligaste exemplet på hur berget bearbetats. Bergsskärningen är i sin förlängning sammanbyggd med en stensättning som löper utmed Kyrkstigen, se Figur 4.

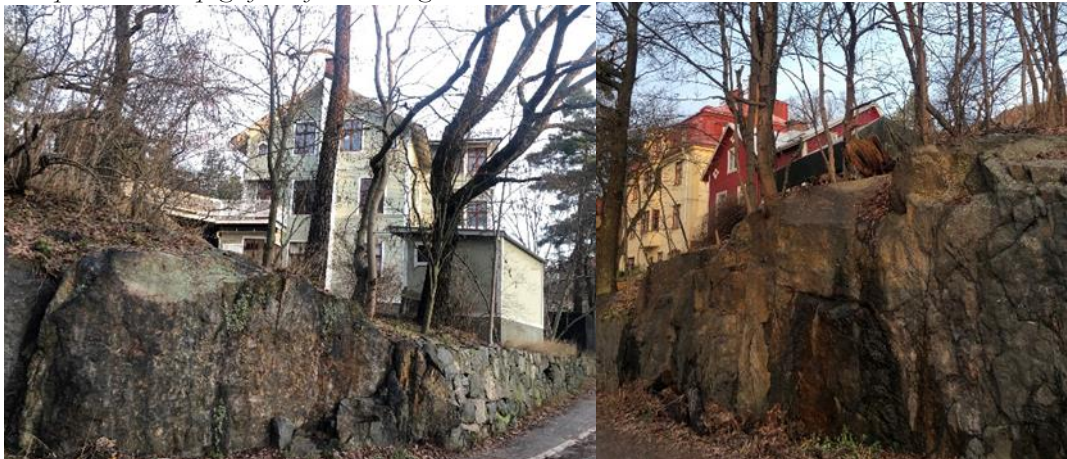
Figur 4. Bebyggelse, bergsskärning och stensättning mot Kyrkstigen- Gamla Värmdövägen.

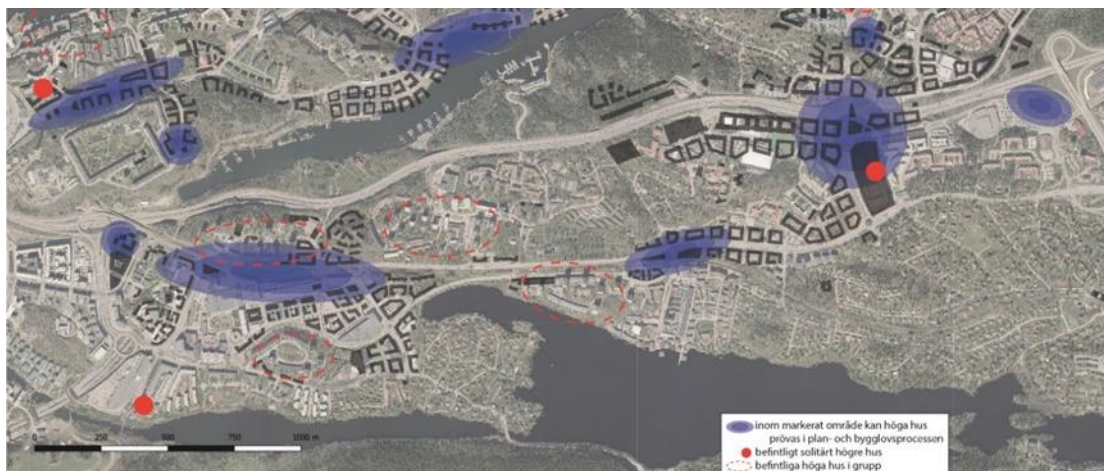
Figur 9. Utdrag ur Nacka kommuns dokument "Förhållningsätt till höga hus antaget i KS 2016-01-11". De blå områdena är platser där höga hus kan vara lämpliga att prövas och de rödmarkerade områdena visar var det redan finns höga hus. I planen ingår Järsla norr som en av de utpekade platserna.

I Nacka kommuns utredning "Förhållningssätt till höga hus" se figur 9 antagen av kommunstyrelsen 2016 lyfts det aktuella planområdet i Järsla fram som en av de platserna pga sin nya centrala betydelse i Nacka. Några få platser har där ansetts lämpliga för höga hus. Platser som får en ny central betydelse och där ett nytt landmärke anses vara lämpligt. Planområdet Järsla har ansetts vara en sådan plats i och med att den blir en ny kommunikationsnod och för att området är en entré till stadsdelen centrala Nacka. Med några höga byggnader i ett lägre byggnadslandskap är landskapet tänkt att fortfarande kunna avläsas även om en ny siluett skapas. De befintliga bebyggelseelementen inom och invid planområdet befinner sig idag under trädtoppsnivå så byggnadsförslagets höga hus innebär en markant förändring och det östra kvarteret blir ett nytt landmärke och del av en ny stadssiluett.

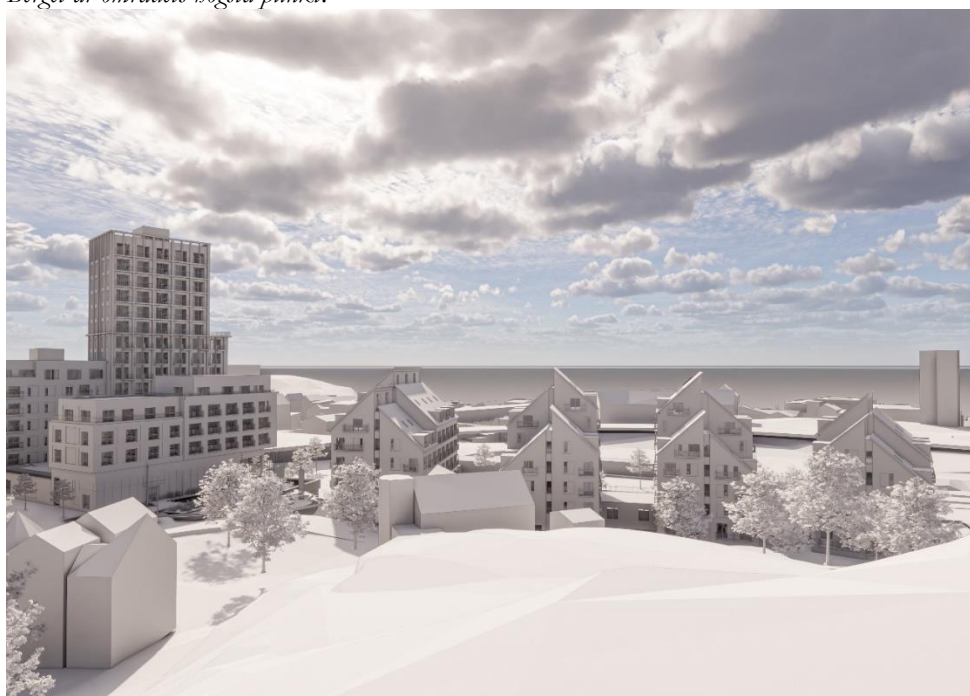
*Figur 12. Byggnadshöjderna möjliggör vissa utblickar mot Järla sjö blir kvar även om en del av vyn skymms.*

Det höga berget i Birka dominerar idag landskapsbilden och ligger på en högsta höjd på +51 över havet. Det västra kvarteret kommer ha taknockshöjder på +50,3 vilket är strax under maxhöjden på berget. Det östra kvarterets högsta höjd har angivits till + 81 Byggnadshöjderna i det östra kvarteret varierar från 4-5 våningar i väster till sydost där ett 16 våningar. Bägge dessa byggnader kommer vara de högsta objekten i sitt närområde och resa sig över trädtoppshöjd samt vara i höjd med berget bakom. Det västra kvarteret har gårdar på omkring +26 och det övre torget ligger på omkring +28 vilket är väl under bergets höjd, se figur 11. Den uppbrutna bebyggelsen och trappan bibehåller siktlinjer från berget ut mot Järsla sjö och att bergslandskapet fortfarande kommer skymtas genom släppen, se figur 12. Kopplingen till bebyggelse i landskapet kommer fortfarande att kunna upplevas om än förändrad.

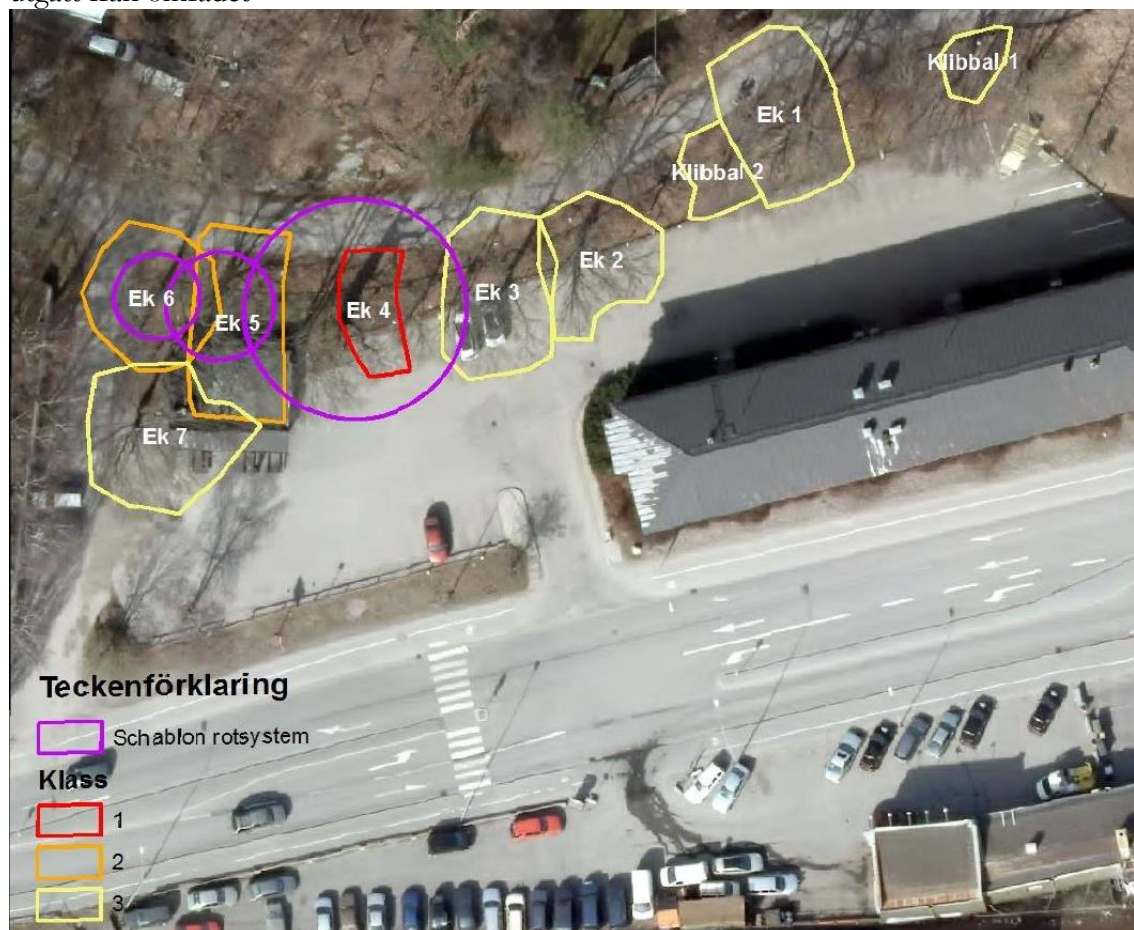
Figur 15. Bild över de gamla ekarnas utbredning längs Kyrkstigen från Naturföretagets trädinventering: Trädinventering i Saltsjö-Järla, Naturföretaget 2015. Här har man bedömt Ek 4 att ha naturvärdesklass 1 och de övriga 4 skyddade naturvärdesklass 2 och de övriga naturvärdesklass 3.

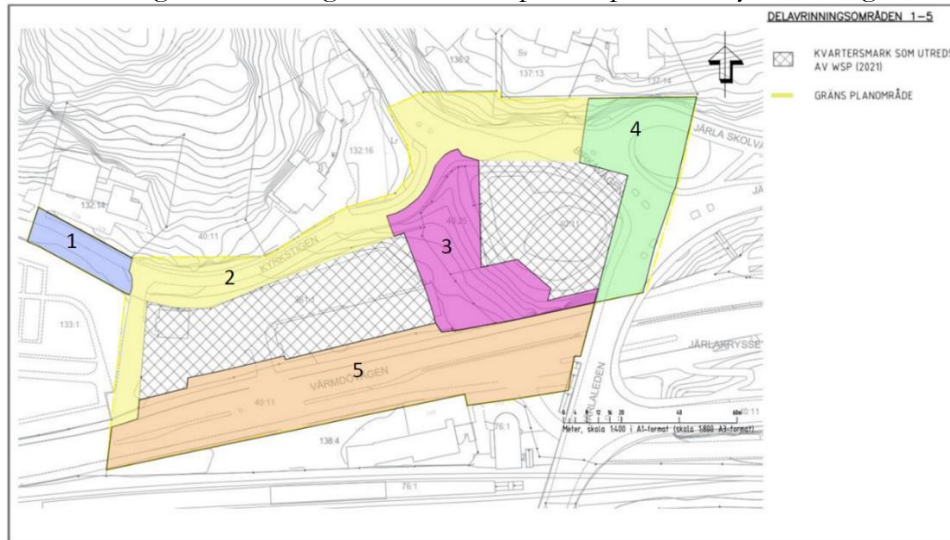
Figur 18. Delavrinningsområden för den allmänna platsmarken (1-5).

Den allmänna platsmarken har uppdelats i delavrinningsområden (1-5), se Figur 18. Delavrinningsområdenas gränser baseras på den planerade ytavrinningen inom området.

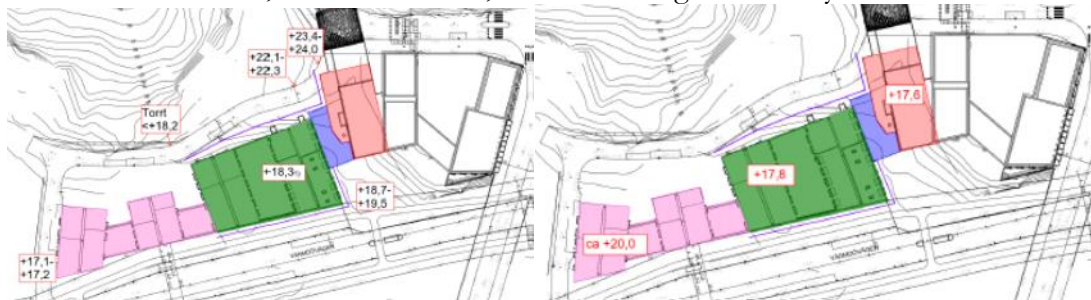
Figur 23. Bild till vänster visar befintliga grundvattennivåer, bild till höger visar ungefärliga nivåer för schaktbotten för byggnad.

Iterio AB har på uppdrag av ALM Equity tagit fram ett PM (2022-04-18) om behovet av grundvattensänkning i det västra bostadskvarteret. Mitt i den del av planområdet där det västra bostadskvarteret planeras har grundvattennivåer noterats på +18,3 vilket motsvarar 2,6 meter under markytan. Den del av bebyggelseförslaget som riskerar att påverka grundvattennivån är markerat med grön färg, se Figur 23. Här planeras schaktbotten till +17,8 vilket är cirka 0,5 meter under grundvattenytan.

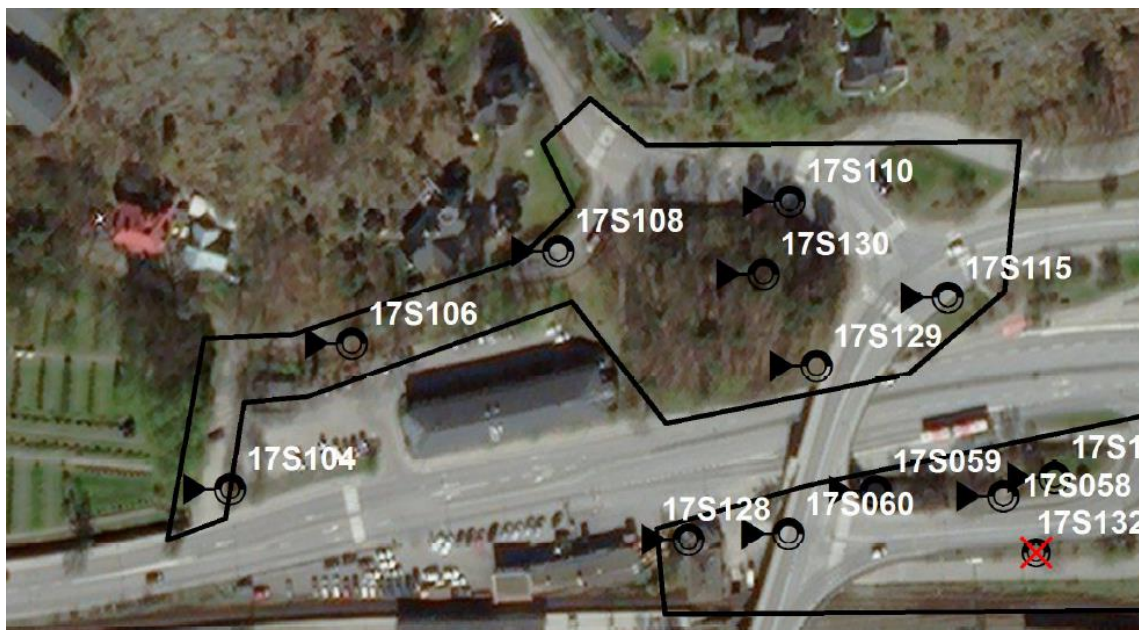
Figur 24. Del av Järila station Norra som ingår i SWECOs utredning.

För planområdet har fyra olika utredningar om förorenad mark tagits fram. Orbicon AB har på uppdrag av ALM Equity AB utfört en miljöteknisk markundersökning inom fastigheten Sicklaön 361:1 och Historisk kartläggning på del av fastighet Sicklaön 40:1. Geosigma AB har på uppdrag av ALM Equity Småa Bostad tagit fram en översiktlig kvicksilverundersökning och utredning av cisterner inom fastigheten Sicklaön 361:1. SWECO har på uppdrag av Nacka kommun genomfört en teknisk förstudie inom Rotorfabrikens och Järla Stations projektområde. De delar av Järla Station Norras planområde som berörs av undersökningen framgår av figur 24.

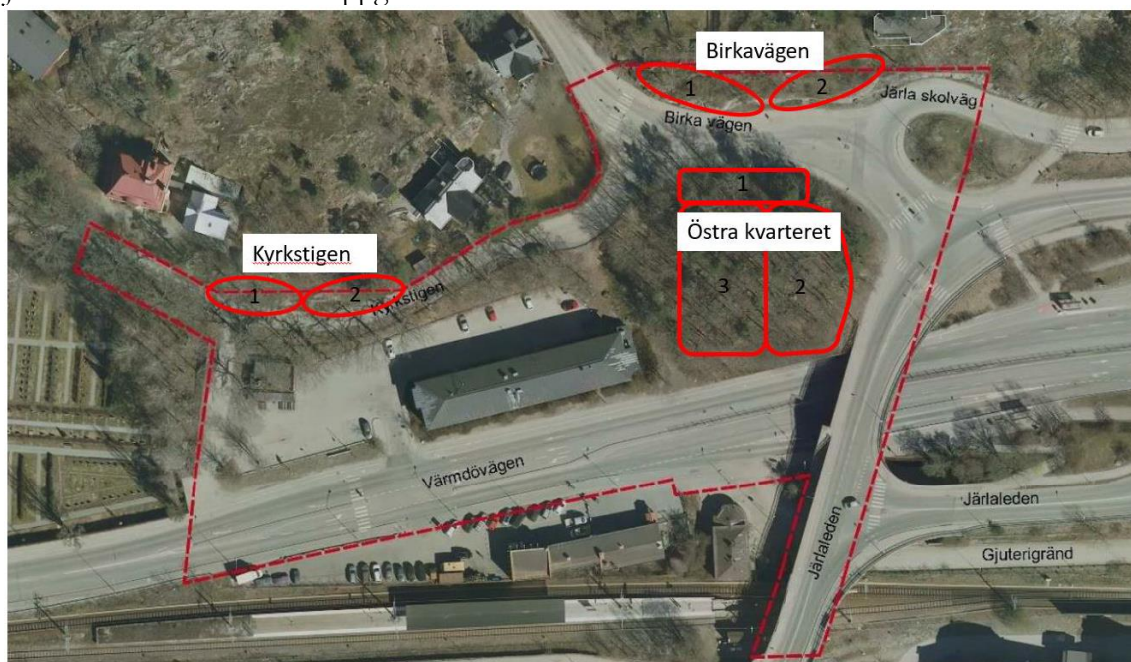
Figur 25. Kvarteren Birkavägen, Kyrkstigen och östra kvarteret har undersökts inom ramen för den berggrundsgeologiska undersökningen.

Atrax Energi & miljö har på uppdrag av Nacka kommun gjort en berggeologisk undersökning avseende sulfidmineraler inom detaljplaneområdet. Den berggrundsgeologiska undersökningen har fokuserats till Kyrkstigen, Birkavägen och del av den trädbevuxna kullen namngiven östra kvarteret. Berg i dagen finns främst i bergskärningar längs Birkavägen och Kyrkstigen, se Figur 25. På det östra kvarteret finns stora flyttblock och berg i dagen finns sparsamt inom området. Enligt uppgift från SGU (Sveriges Geologiska Undersökning) utgörs berggrunden av Vacka, en bandad sedimentär bergart, som genomgått metamorfos tillhörande den svekokarelska orogenin. Den totala mängd bergmaterial som preliminärt kan komma att sprängas i Järsla stationsområde norr uppgår till cirka 10 000 m<sup>3</sup>.

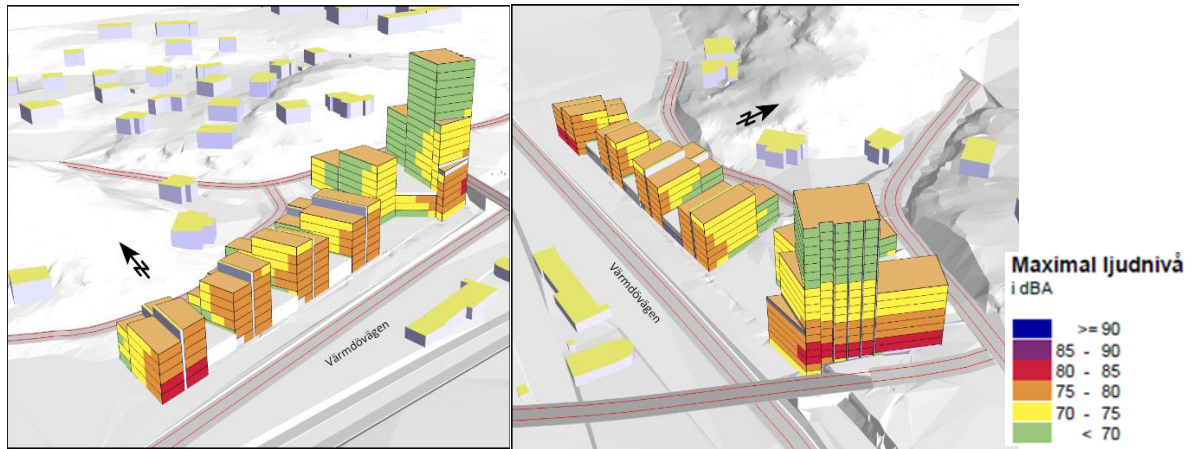
Figur 28. Ljudutbredningskarta för maximal ljudnivå vid fasad från vägtrafik

Maximala ljudnivåerna från vägtrafik vid fasad redovisas med ljudutbredningskarta på Figur 28.

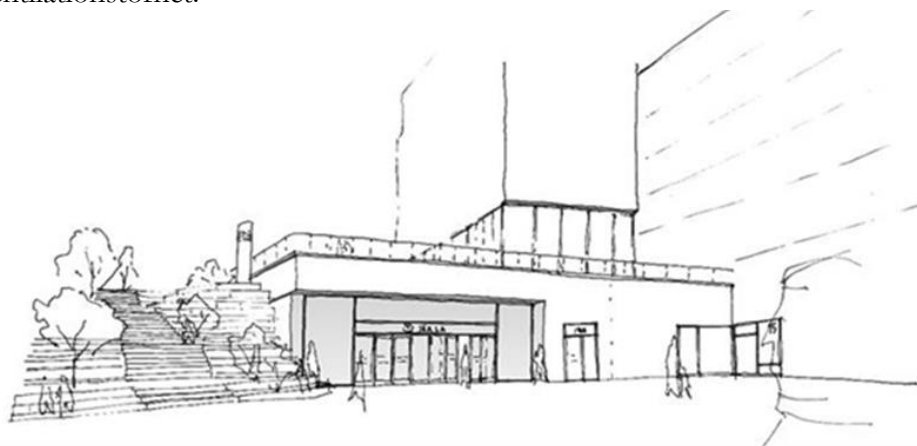
Figur 31. Illustration med ventilationstornets placering i övre torget.

I tunnelbanestationen finns ett kombinerat frånlufts- och brandgasschakt som mynnar i ett ventilationstorn ovan mark på det övre torget, se Figur 31. Buller kan komma från ventilationstornet.

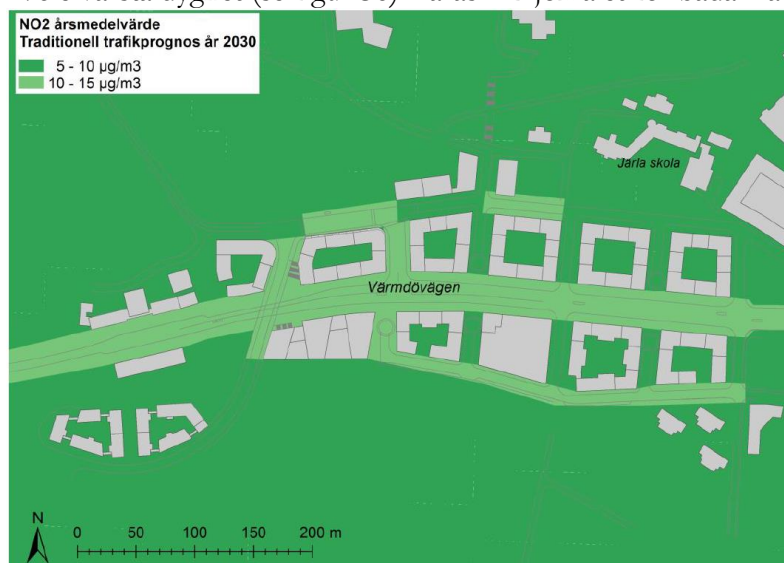
Figur 35. Beräknad årsmedelhalt av kvävedioxid,  $\text{NO}_2$  ( $\mu\text{g}/\text{m}^3$ ) vid trafikprognos traditionell år 2030. Överskrider halten på kartan  $40 \mu\text{g}/\text{m}^3$  överskrider miljö kvalitetsnormen. År halten på kartan högre än  $20 \mu\text{g}/\text{m}^3$  klaras inte miljömålet.

Årsmedelhalt av  $\text{NO}_2$  ( $\mu\text{g}/\text{m}^3$ ) (se figur 35) och timmedelhalt av  $\text{NO}_2$  ( $\mu\text{g}/\text{m}^3$ ) under det 176:e värsta dygnet (se figur 36) klaras. Miljömålet för båda klaras.

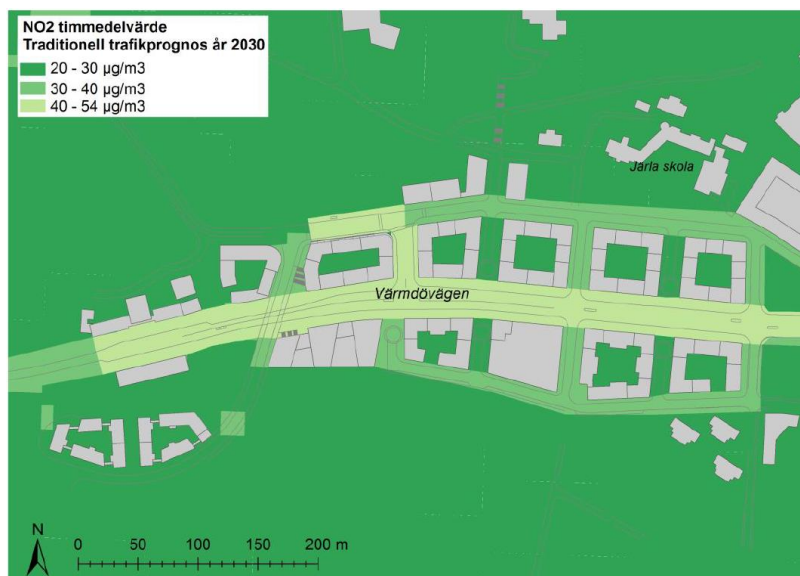
Figur 36. Beräknad timmedelhalt av kvävedioxid,  $\text{NO}_2$  ( $\mu\text{g}/\text{m}^3$ ) under det 176:e värsta dygnet vid trafikprognos traditionell år 2030. Överskrider halten på kartan  $90 \mu\text{g}/\text{m}^3$  överskrider miljö kvalitetsnormen. Är halten på kartan högre än  $60 \mu\text{g}/\text{m}^3$  klaras inte miljömålet.

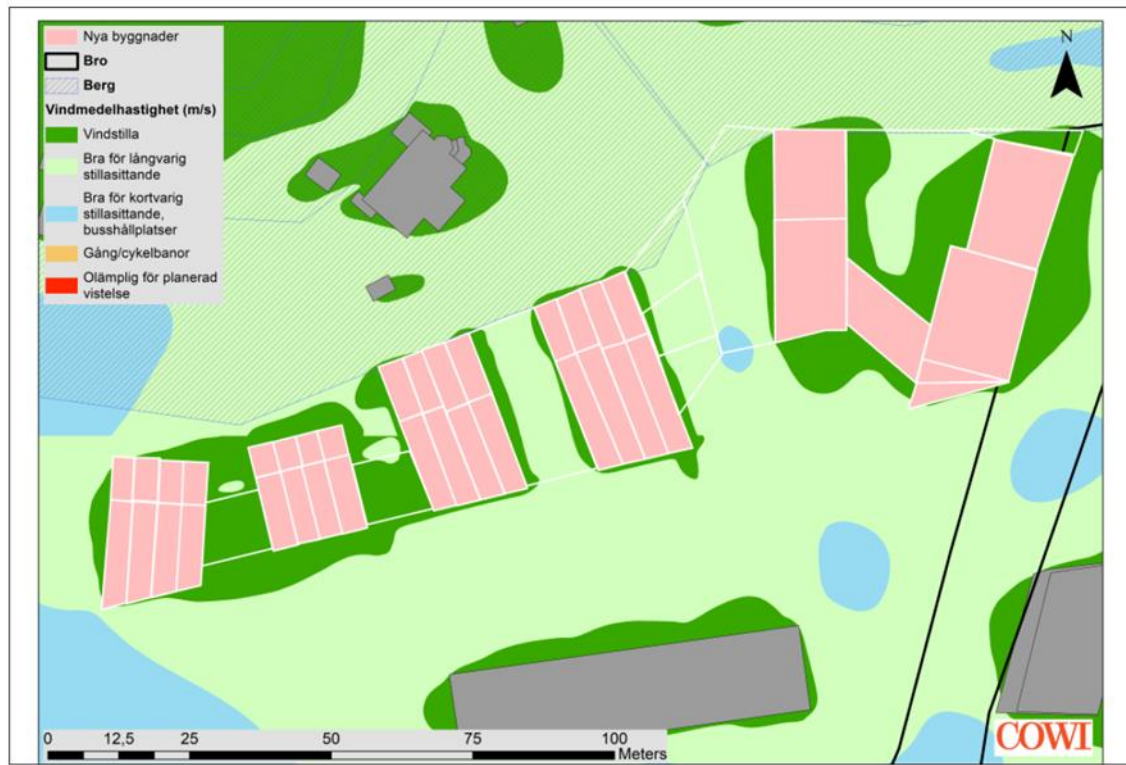
Figur 41. Vindkomfort för utombusmiljön. Beroende på vindkomforten kan tre olika kategorier av vistelsemiljöer urskiljas. I kartan ovan framgår vilka ytor som ur vindsynpunkt lämpar sig för vistelse: områden lämpliga för långvarigt stillasittande (grönt), områden lämpliga för kortvarigt stillasittande/ vistelse (blått). Analysen visar att Järila norr kommer få bra förhållanden för vistelse. Endast en liten del av det övre torget lämpar sig endast för kortvarigt stillasittande. I östra hörnet av det nedre torget ser det ut att bli helt vindstilla.

Fördelningen av maximala vindhastigheter ger en bild över förhållandena under blåsiga dagar. Detta vindmönster kan skilja sig ganska mycket från resultaten baserade på årsmedelvindhastigheten. Orsaken är att de allra blåsiga tillfällena ofta omfattar några få vindriktningar varpå endast andra områden blir påverkade och därmed synliga i vindkarteringen, se Figur 41. En annan anledning till de annorlunda vindmönstren är bebyggelsens påverkan på vinden. Vinden kan förstärkas i trånga gaturum mellan byggnader då luften kanaliseras, eller i anslutning av höga byggnader som leder ner högre vindhastigheter från luftlagren högre upp till marken. Fördelningen av de maximala vindhastigheter indikerar att det finns en viss kanalisering av luften som rör

sig i nord-sydled, mellan östra och västra kvarteret där Trappan ligger.

För att goda förutsättningar för långvarigt stillasittande ska vara uppfyllda krävs enligt vindkomfortskriterierna att medelvindhastigheten för hela året ska vara under 1,1 m/s och att andelen timmar med så låga vindhastigheten är över 99%, dvs nästan jämt. I vårt kyliga, nordiska klimat måste man dock komma ihåg att utombussäsongen mestadels är begränsad till den varma perioden av året, vilket för de flesta människor innebär mellan april och september. Då medelvindhastigheten även inkluderar höst- och vintermånader som generellt karakteriseras av mer blåsigt och ostadigt väder, skulle en separat analys för endast den varma säsongen antagligen ge ett något annorlunda resultat, med ännu fler ytor i planområde som skulle klassas som områden med god vindkomfort. Samtidigt skulle en säsongsuppdelning sannolikt även innebära att ytor som lämpar sig för kortvarigt stillasittande under vinterhalvåret, d.v.s. busshållplatser m.m. skulle bli färre, då det finns risk för fler tillfällen med tillfällen med höga vindhastigheter

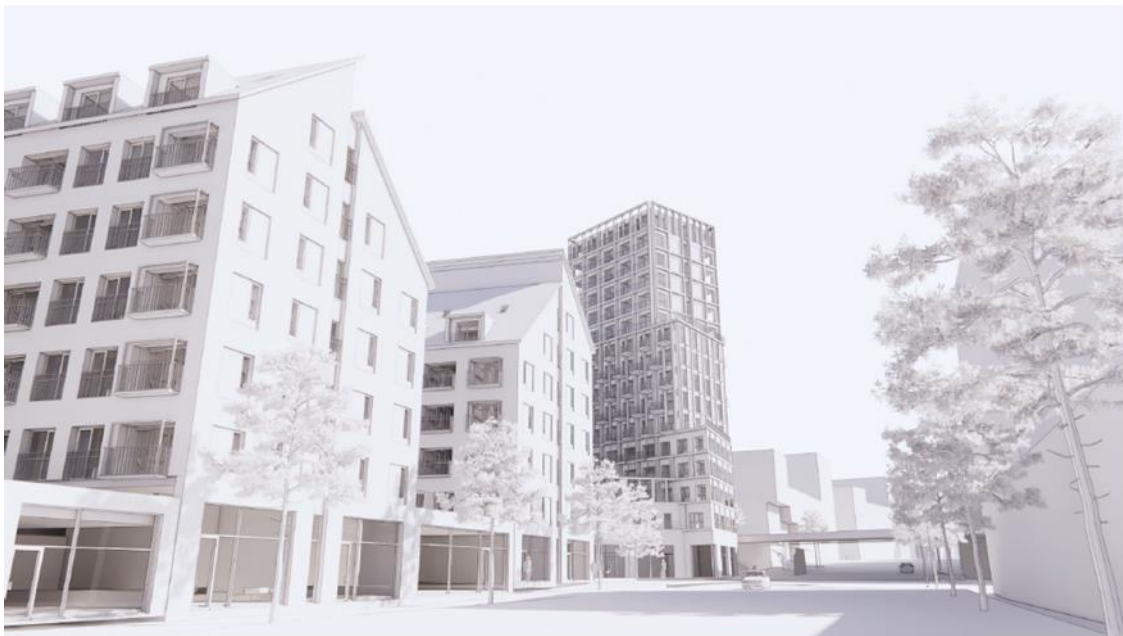
Figur 42. Solstudie från höst/vårdagjämning

Solstudien visar att den nya bebyggelsen skuggar Villa Britteberg och Lilla Britteberg framförallt på förmiddagen vår och höst, se Figur 41. De små gårdarna mot norr inom byggnadsförslaget är skuggade stora delar av dagen och året. Mot Värmdövägen är möjligheterna till sol goda, se Figur 42. De två gårdarna och torget har sol på förmiddagen och mitt på dagen under större delen av året. Under eftermiddagarna är de skuggade. Det nedre torget har dock sol på någon del av torget hela dagen. Gågatan Kyrkstigen kommer inte vara så inbjudande till vistelse då den kommer ligga i skugga stor del av dygnet.

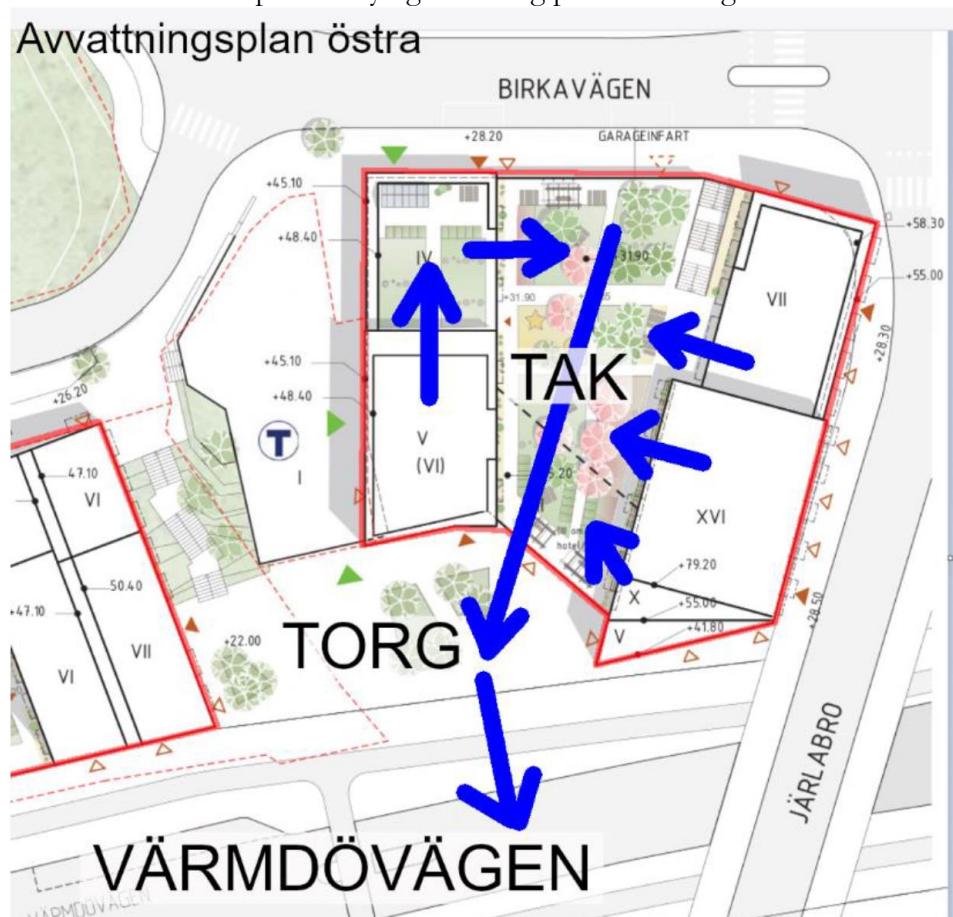
Figur 47. Avvattningsplan för östra kvarteret vid extrema skyfall. Blå pilar indikerar flödesriktning för bräddande dagvatten.

En översiktlig avvattningsplan ges i Figur 47. Blå pilar indikerar flödesriktning för bräddande dagvatten. Avrinnande dagvatten från taktor ska i första hand brädda ned till den överbyggda gården. Därifrån är det lämpligast att bräddning sker till torget och sedan vidare till recipient via ytlig avrinning på Värmdövägen.
