DAGVATTENUTREDNING

Saltsjö-Järla

Värmdövägen 119-121

[Version 2019-12-13]

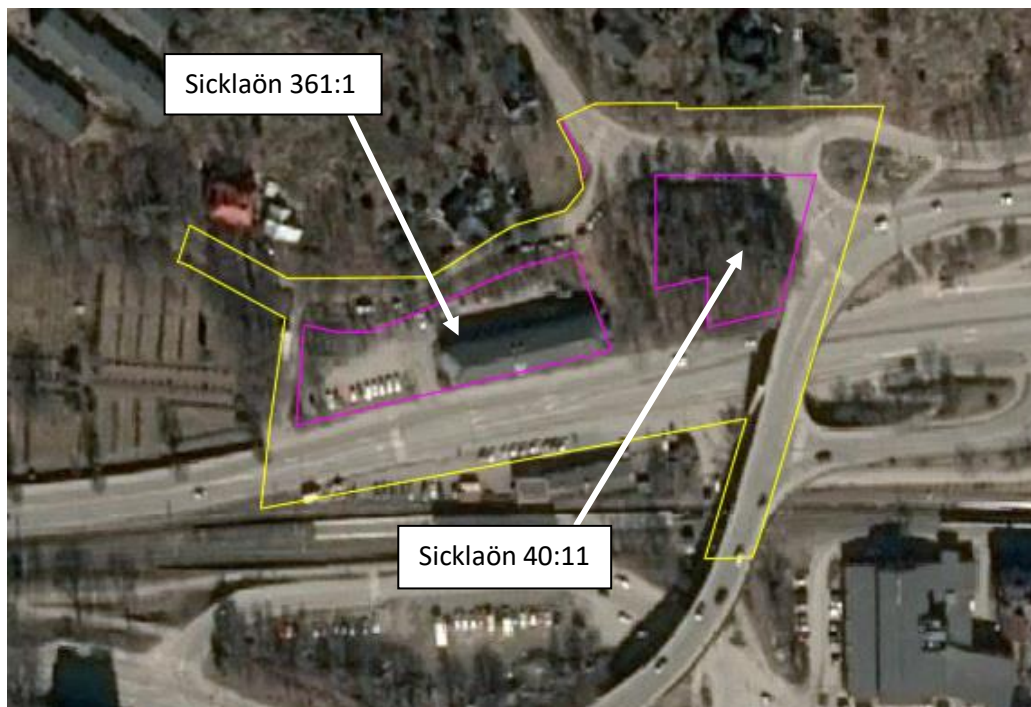
Figur 3. Planområdesgräns i gult, lila visar kommande fastighetsgränser för kvartersmark.

Området som är aktuellt för nyexploateringen ligger utmed Värmdövägen och omfattar de två fastigheterna, Sicklaön 361:1 och Sicklaön 40:11 samt allmän platsmark inom planområdesgräns (Figur 3).

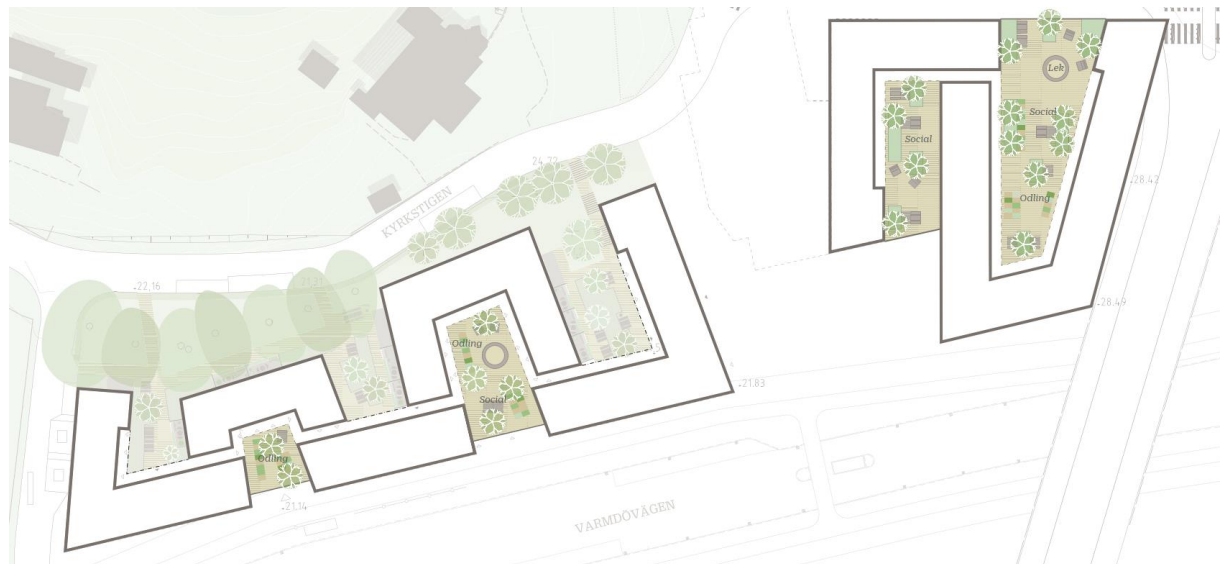
Figur 12. Planerad bebyggelse av fastigheterna Sicklaön 361:1 och 40:11.

Det område som omfattas av kvartersmark i dagvattenutredningen framgår av Figur 12.

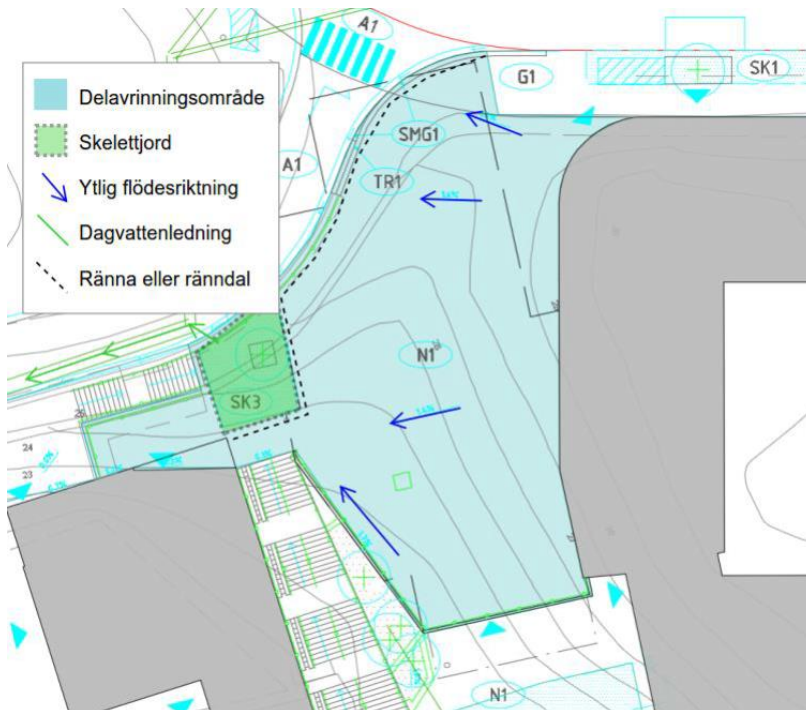
Tabell 9. Anläggningsdata skelettjord under övre torget.
Skelettjorden antas va 1 m djup.

Skelettjord övre torget	
Storlek anläggning (m ²)	45
Avvattnad yta (m ²)	883
Erfordrad reningsvolym (m ³)	7.1
Tillgänglig volym (m ³)	15.0
Överkapacitet map rening (m ³)	7.9

Figur 19. Systembild över skelettjord under övre torget mellan fastighet Sicklaön 361:1 och 40:11.

Riktlinjerna om att uppfylla en dagvattenhantering om 10 mm per kvadratmeter reducerad yta bedöms uppfyllas med de föreslagna åtgärderna i Figur 16 – Figur 21. Övervägande delen av de dagvattenanläggningar som föreslagits är öppna gröna lösningar vilket förespråkas i Nacka kommuns dagvattenstrategi och ska föreslås i första hand.

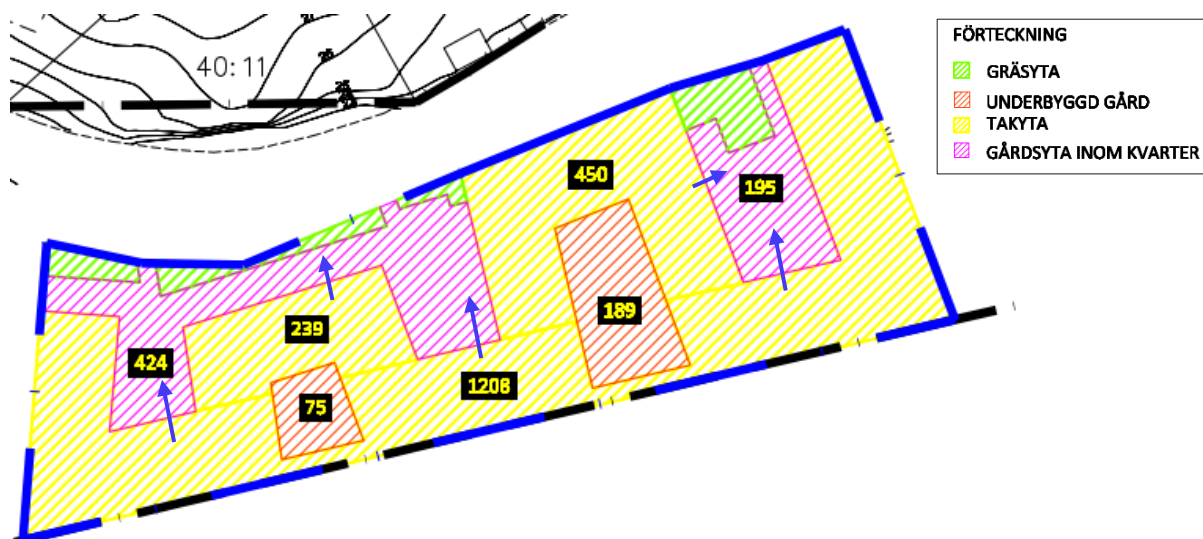
Figur 22. Förslag på dagvattenhantering för fastigheten Sicklaön 361:1 med avledning av dagvatten till ett flertal gröna lösningar på innergårdarna.

Sicklaön 361:1 har som förslag delats in i 5 ytor, se Figur 22, varav dagvattnet från varje yta föreslås ledas till en närplacerad dagvattenåtgärd inom fastigheten. Takytornas dagvatten bör ledas med utvändiga stuprör enligt pilar till en närliggande gårdsyta. På gårdarna kan gröna lösningar såsom planteringar eller nedsänkta översvämningssytor placeras ut. I vilken omfattning innergårdarna kan användas till dagvattenhantering är en avvägning kring att de ställda kraven på dagvattenhantering ska uppfyllas och att innergårdens gestaltning och funktion i övrigt ska fungera.

För takytorna föreslås att dagvattnet leds via utvändiga stuprör till skelettjordar och växtbäddar placerade på gårdsytorna enligt pilarna i Figur 22. Exakt vilken volym dagvatten skelettjordarna och växtbäddarna kommer att hantera beror på den specifika leverantörens utförande. Det är därför viktigt att i anläggningsskedet kontrollera med leverantören att kraven kommer att uppfyllas. Parametrar som spelar roll för fördröjningen av dagvattnet är arean, djupet, porositeten, höjden på dräneringsrör, markfuktigheten, underliggande jordart samt den jord och det skelett som använts som fyllning. Om skelettjorden är planterad med ett träd kommer trädet under växtsäsong ha potential att förbruka stora mängder vatten.

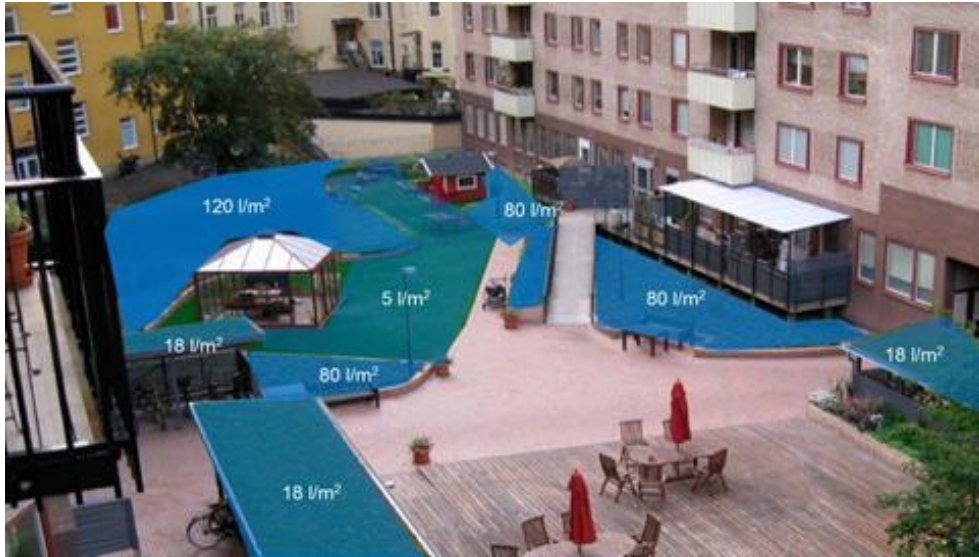
dagvattenåtgärder behöver i större utsträckning ligga ytligt. En möjlig utformning visas i Figur 24. Figuren visar ungefärligt vilka flöden som de markerade ytorna kan åtgärda. Även grunda, ytliga åtgärder kan hantera större mängder vatten om de tillåts att ta plats över större ytor.

Figur 24. Inspirationsbild, gröna ytliga dagvattenåtgärder i en till stor del hårdgjord gårdsyta. Figuren visar ungefärligt vilka flöden de markerade ytorna kan åtgärda (Bild från VegTech).

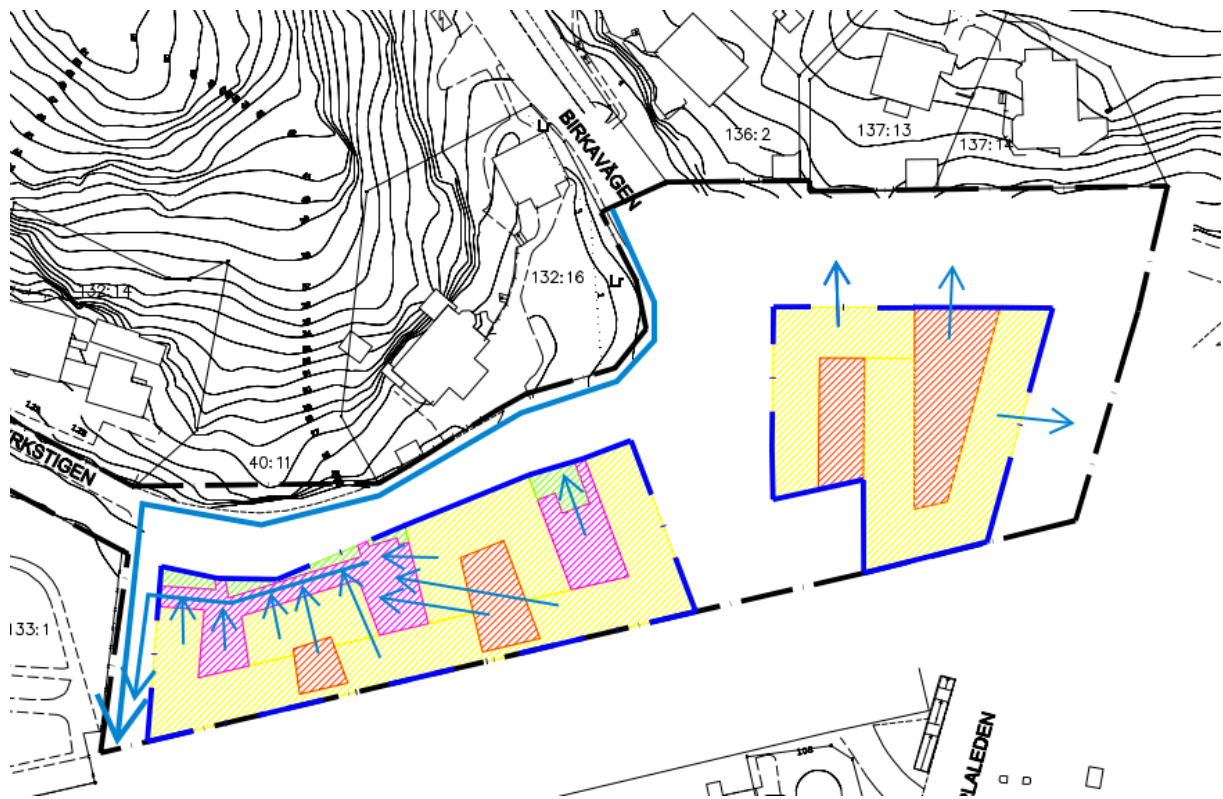
Figur 25. Förslag på ungefärliga flödesriktningar vid extrem nederbörd.

Enligt Figur 25 gäller för fastigheten Sicklaön 361:1 att innergårdarna ligger mot norr men flödesriktningen i omgivningen generellt är från norr till söder. Det finns alltså en risk för att vatten däms upp på innergårdarna om fastigheterna inte höjdsätts så att en lutning sker från fastigheterna till omkringliggande mark alternativt om det flöde som i nuläget leds in på fastigheten från Kyrkstigen (se Figur 8 i avsnitt 2.4.1) istället leds förbi fastigheten genom förändrad höjdsättning av Kyrkstigen eller anläggning av kantsten längs Kyrkstigen som översvämningsskydd. Med den lutning som föreslås i kan vatten ledas västerut. Det är dock viktigt att de befintliga träden i det nordvästra hörnet, framförallt den skyddsvärda eken, skyddas.
