Jarlabergsvägen, Sicklaön 367:5 m fl

Dagvattenutredning

2016-07-05

Konsult: Norconsult AB
Box 8774
402 76 Göteborg

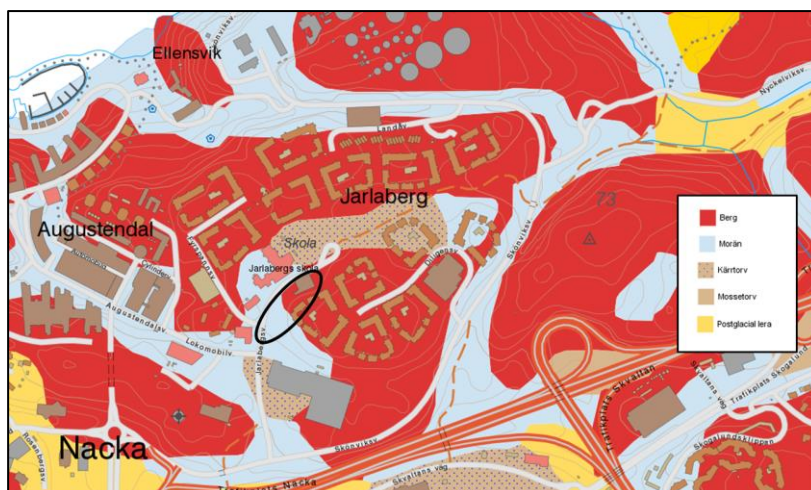
Figur 1. Jordartskarta, detaljplanområdets ungefärliga position är inringat i svart (SGU, 2016)

Detaljplanområdet ligger på ett område där det är berg i norr och morän i södra området, se figur 1. Morän har en god infiltrationsförmåga.

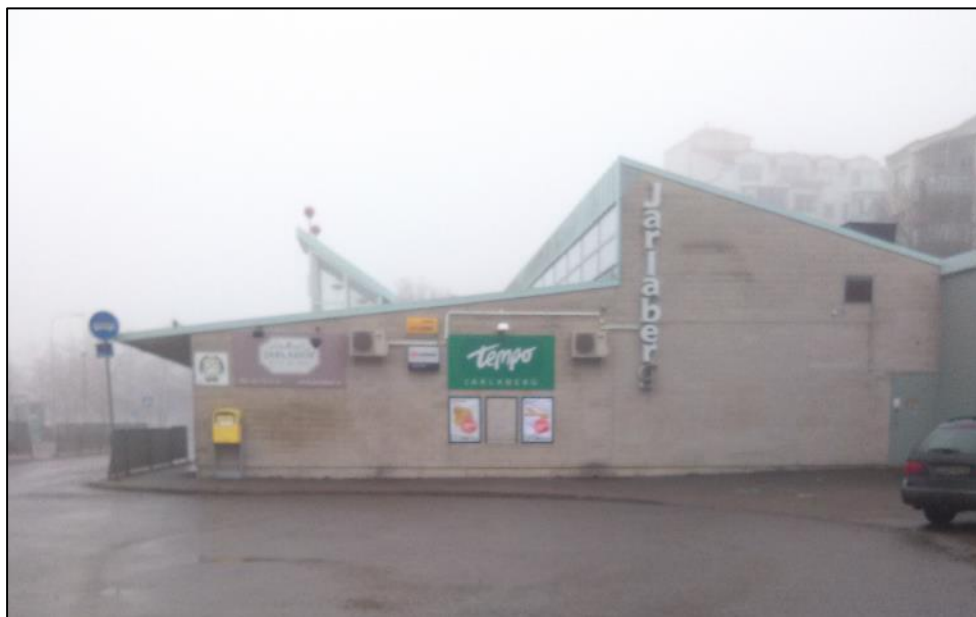
Figur 2. Befintlig fastighet på detaljplanområdet

För att få en så god bild av området som möjligt har en översiktlig inventering av området utförts 3 mars 2016. Längs Jarlabergsvägen går dagvattenledningar i nordöstlig till sydlig riktning som avvattnar vägen. Den befintliga fastigheten, figur 2, är ansluten till dagvattensystemet med en servis som avleder delar av takvattnet. Dock finns även utkastare som avleder dagvatten från takytor ytligt.

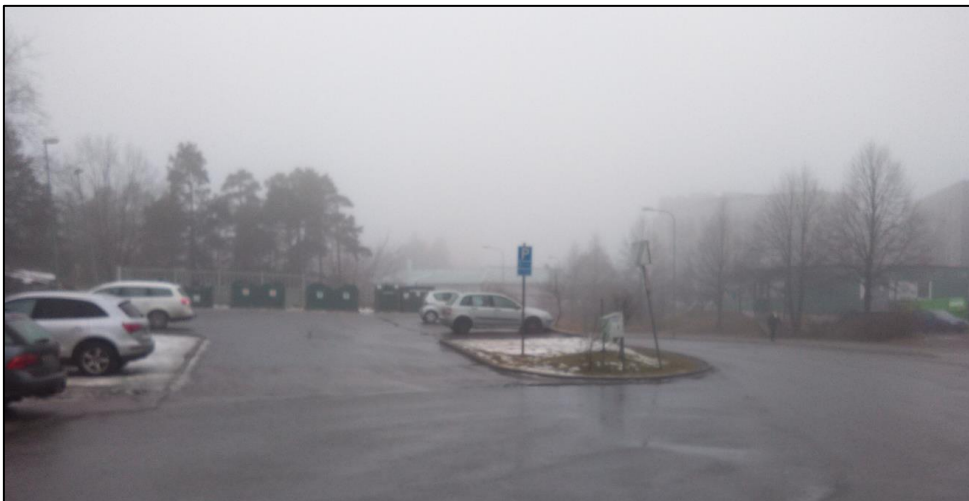
Figur 3. Parkeringsytan avrinner mot rännstensbrunn belägen vid vägkanten vid Jarlabergsvägen.

Parkeringsytan är höjdsatt så att dagvattnet avrinner norrut till en rännstensbrunn som är kopplad till dagvattensystemet, se figur 3. En källsorteringsstation finns beläget på parkeringen.

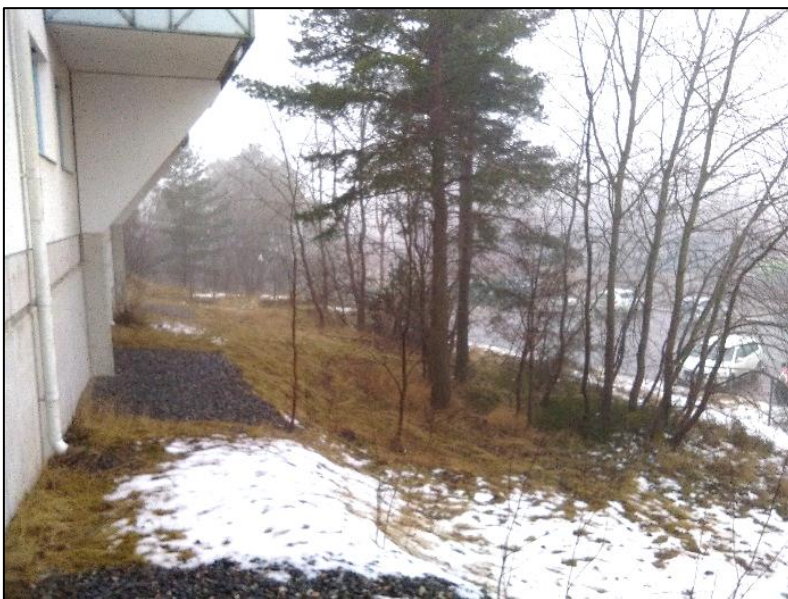
Figur 4. Utkastare från fastighet längs Diligensvägen. Parkeringsytan skimtar mellan träden.

I sydöst gränsar detaljplanen till fastigheter längs Diligensvägen. Fastigheterna längs Diligensvägen 104-114 har utkastare för takvattnet och dagvattnet väntas avrinna på naturmark mot detaljplanområdet, se figur 4. Därmed inkluderas denna yta i utredningsområdet.

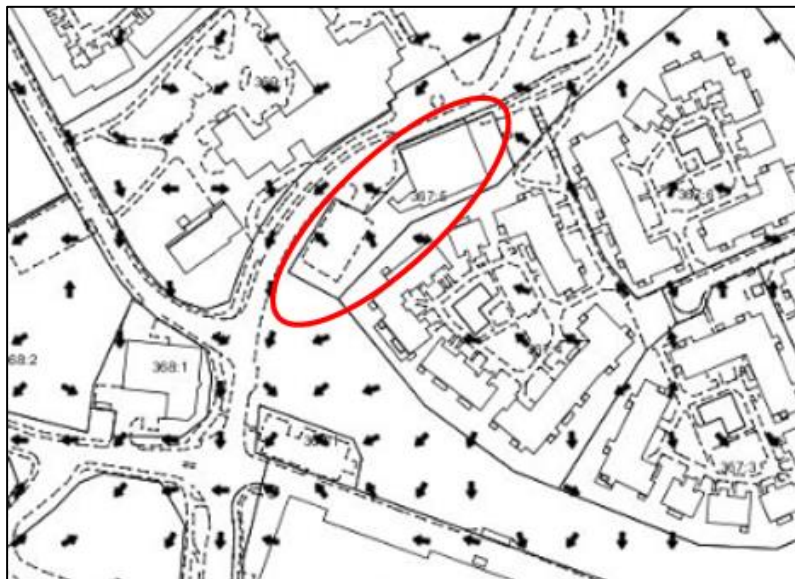
Figur 5. Riktning för dagvattenflöde (Nacka kommun, 2016)

Riktningen för dagvattenflödet kan ses i figur 5.

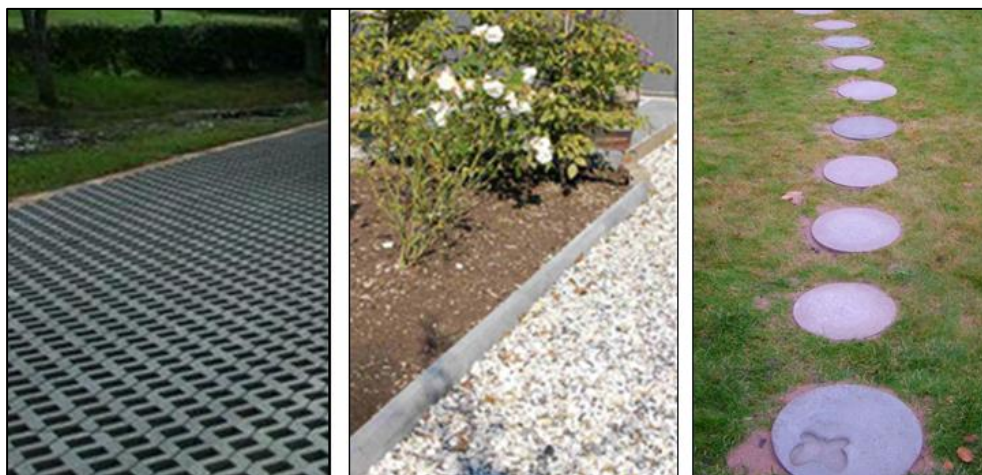
Figur 7. Yta med hålsten av betong, makadambelagd gång, samt gångstig med gräs och ett fåtal gångplattor

Mängden hårdgjorda ytor kan minskas betydligt om genomsläppliga material används som alternativ till asfalt och plattor. Exempel på genomsläppliga material är hålsten av betong, permeabel asfalt och grus eller en kombination av dessa, se figur 7. I figur 7 visas även en mindre gångstig utformad med gräs och ett fåtal gångplattor.
