NACKA PORT,  
NACKA KOMMUN

PM GEOTEKNIK

PROJEKTNR. A132446  
DOKUMENTNR. A132446\_PMGeo\_Nacka Port  
VERSION 2,0  
UTGIVNINGSDATUM 2020-12-14 (REVIDERAD 2022-02-18 & 2022-04-27)  
UTARBETAD Elias Hammarström, Tomislav Polugic  
GODKÄND Rebecka Jenryd

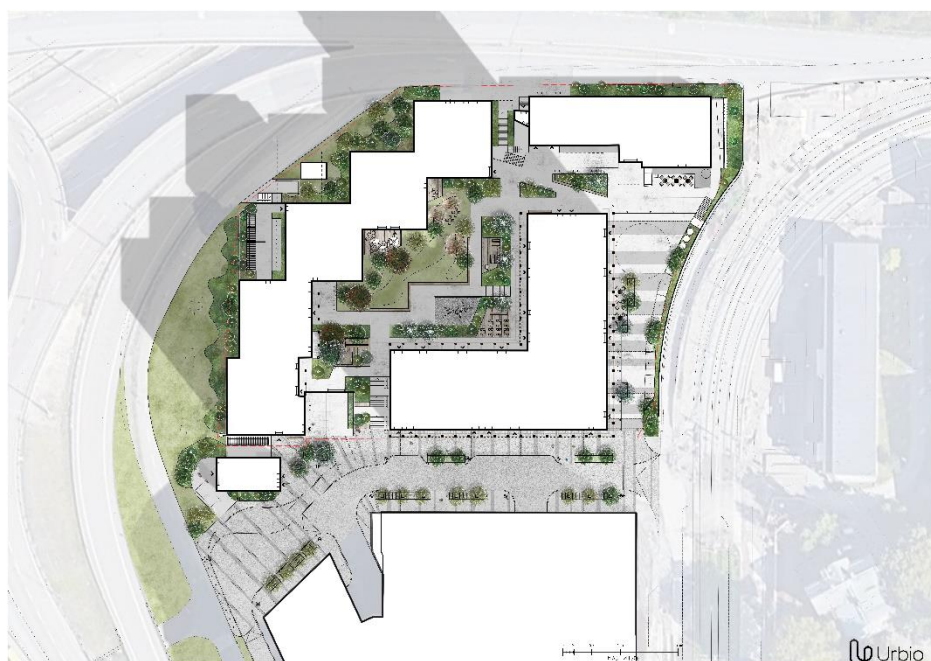
Figur 1. Förslagsskiss över placering nya byggnader, Urbio 2022-04-21.

På tomten planeras två större byggnader uppföras. Se figur 1 för förslagsskiss framtagen av Urbio. Förslagen ska ses som arbetshandlingar och förändringar kommer ske.

Marken inom området är uppfyllt och asfalterad. I norr finns en plåt där höjdnivån varierar mellan +9 till +10, se figur 1. Från plåtan avtar markytan mot söder och öster ner till ca +6 till +8. De öppna ytorna i området används för parkering och på- och avlastning.
