RAPPORT

DAGVATTENUTREDNING – HASSELUDDEN 1:78 OCH 1:80 NORGES HUS

UPPDRAGSNUMMER 1832380000

2015-05-21

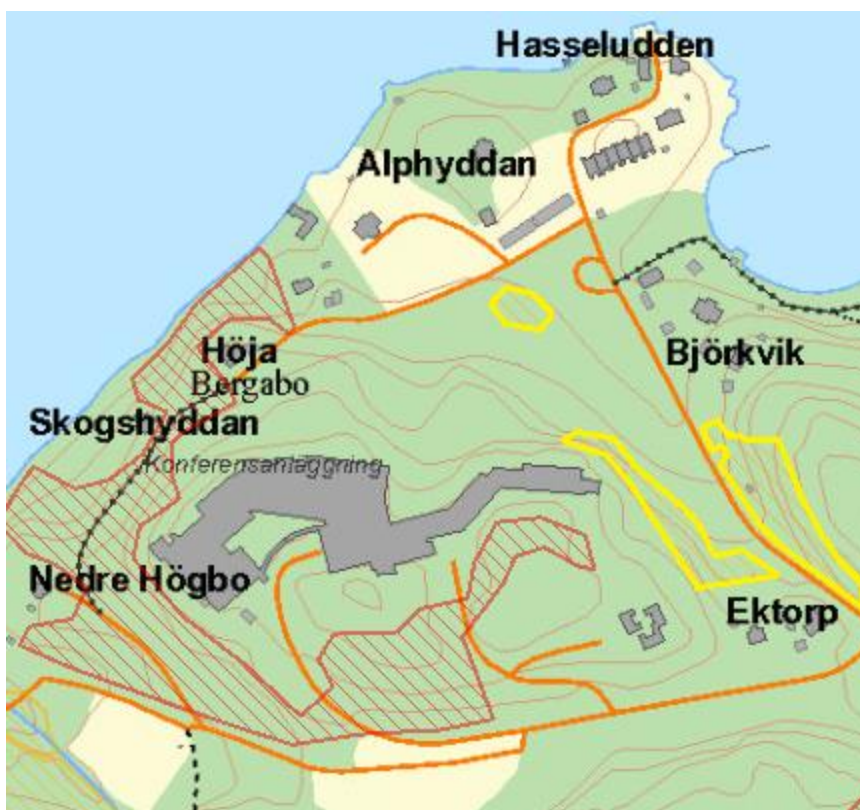
Figur 5. Nyckelbiotop utpekad av Skogsstyrelsen (röd färg med streckning) och objekt med naturvärden utpekade av Naturvårdsverket (gul färg).

I området finns också nyckelbiotop utpekad av Skogsstyrelsen och objekt med naturvärden enligt Naturvårdsverket (Figur 5). Nyckelbiotopen som omringar Yasuragis västra sida är ett 3,4 ha stort utpekad barrskogsområde med värdefull lägre fauna. I östra delarna finns tre objekt med naturvärden i form av lövskogslund och hagmarksskog, samt värdefull barrskog.

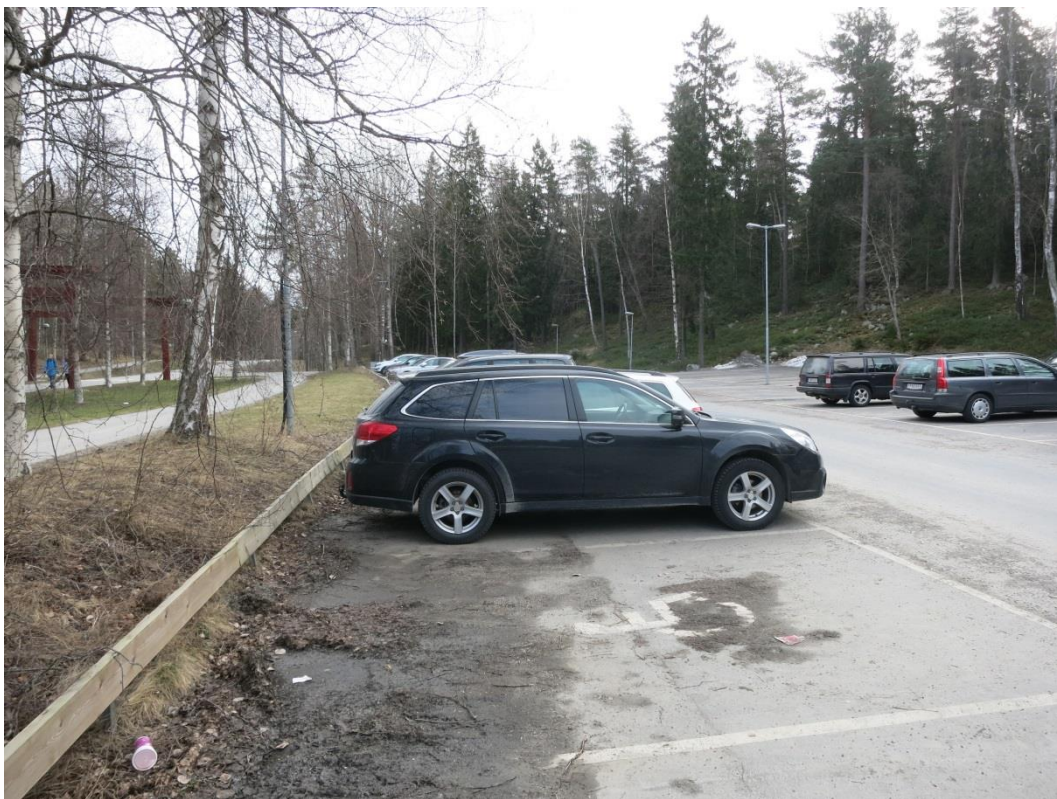
Figur 7. Befintlig parkering med Hamndalsvägen till vänster. Parkeringen ligger lågt relativt cykelbana och bilväg.

För parkeringsområdet är förhållandena annorlunda, skogsmark i syd lutar in mot parkeringen. Relativt den omgivande marken ligger parkeringen i en sänka, vilket kan innebära en risk för tillfälligt stående vatten. Parkeringen i sig lutar mot Hamndalsvägen och avvattnas mot dagvattenledning och dike (Figur 7).

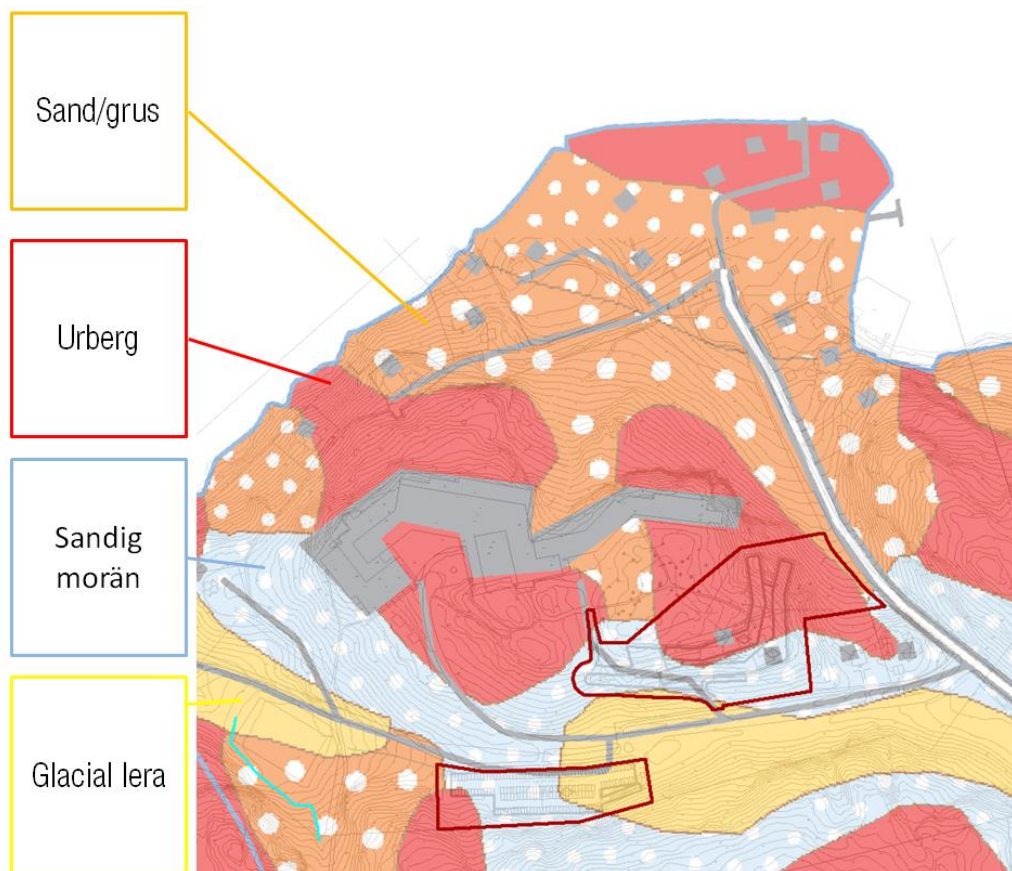
Figur 8. Jordartskarta från SGU i skala 1:25 000.

I "Anvisningar för dagvattenhantering i Nacka kommun" beskrivs förutsättningarna för dagvattenhantering i Nacka generellt som dåliga, då området domineras av berg i dagen och moränlera. Jordartskartan, levererad från SGU:s jordartkarta, i figur 8 visas jordarternas utbredning "i eller nära markytan". I Norges Hus norra del finns berg, gissningsvis relativt nära ytan då det ändå finns växtlighet. I södra delen finns sandig morän. I Parkeringshusets område finns mestadels sandig morän och glacial lera.

Vid Norges hus finns, förutom urberg, sandig morän (Figur 8). Denna jordtyp är lämplig för infiltration. Den nordvästra delen av utredningsområdet består mest av urberg, men ytan kan ändå utnyttjas för dagvattenhantering, framförallt då ett växttäckte finns. Urberg kan också innehålla sprickor vilket kan utnyttjas för bortförsl av vatten. Dock lutar en del av det planerade gårdsrummet mot Norges Hus (Figur 10). En god höjdsättning av bebyggelse kan hantera detta.

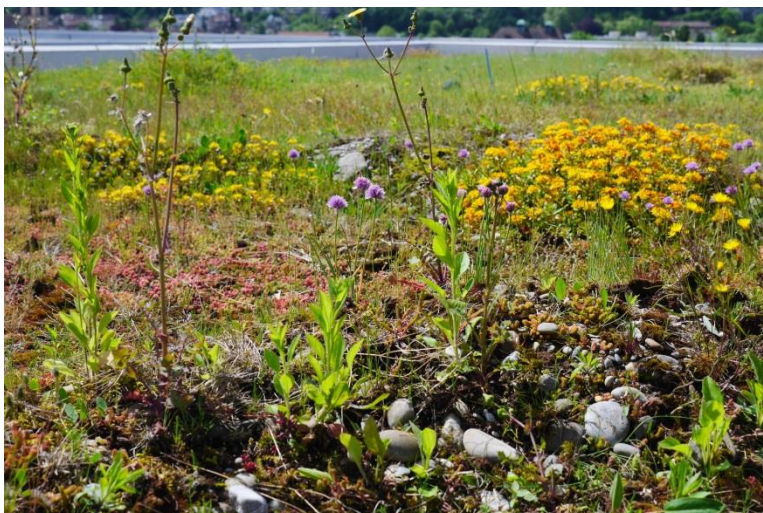
Figur 13. Exempel på anlagt grönt tak.

Vid ett 10-årsregn (klimatfaktor 1,2) måste en volym på 100 m³ fördröjas, bara från taket. Det är viktigt att taken inte har för kraftig lutning, samt att takkonstruktionen är tillräckligt dimensionerad för att bära tyngden. Ett exempel på hur gröna tak kan se ut visas i Figur 13 och Figur 14.

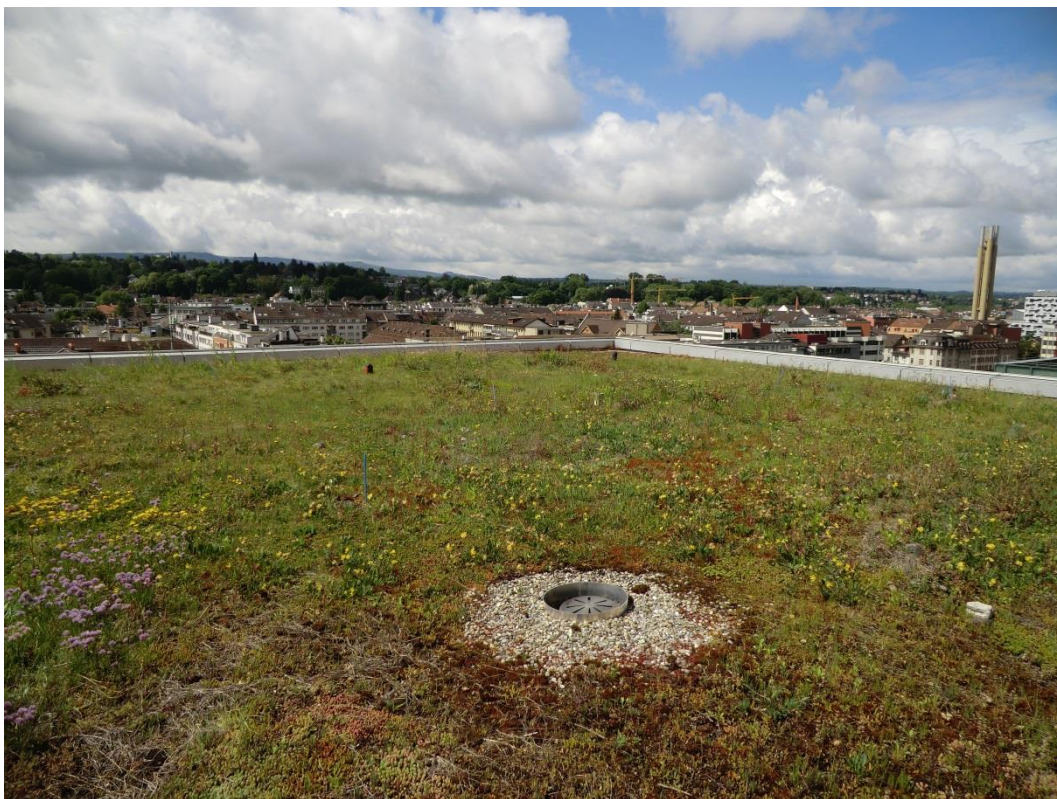
Figur 14. Exempel på anlagt grönt tak.

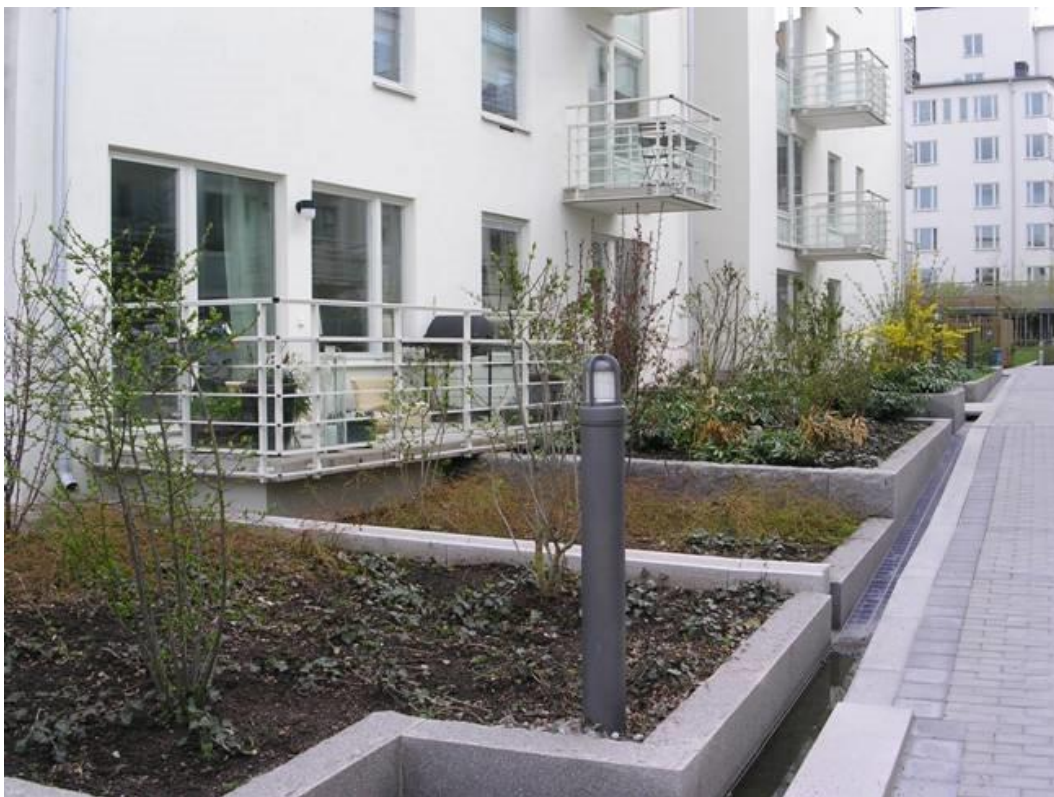
Figur 15. Stupsröskastare (till vänster) på ett flerfamiljshus med avledning till växtbädd.

Flertalet stuprörsutkastare kommer behövas längs väggarna för att ta hand om dagvattnet från taket. Detta vatten kan ledas till växtbäddar som kan bestå av exempelvis träd, örter eller gräs. Växtbädden fördröjer och renar vattnet. Överskottsvatten ska kunna brädda, förslagsvis leds bräddvatten ut mot grönytor för vidare fördröjning och rening. Figur 15 visar ett exempel på stuprörsutkastare och växtbädd.

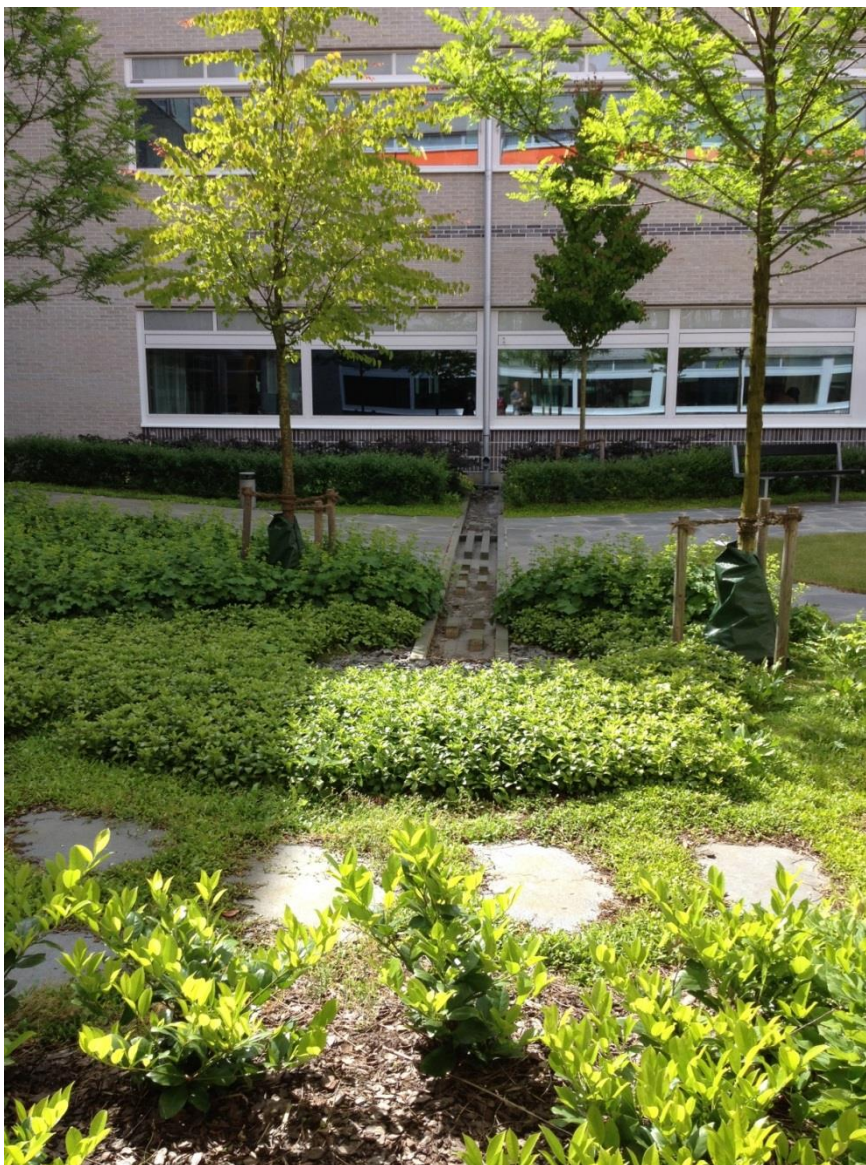
Figur 16. Stuprörsutkastare längs husvägg med avledning via rännal mot dagvattenhanteringsområde.

Stupsröskastarna kan också leda vattnet till en rännal med lutning mot grönytor om växtbäddar inte används (Figur 16). Om takvatten leds ut på detta sätt ska vattnet ledas cirka 2,5 meter ut från byggnaden.

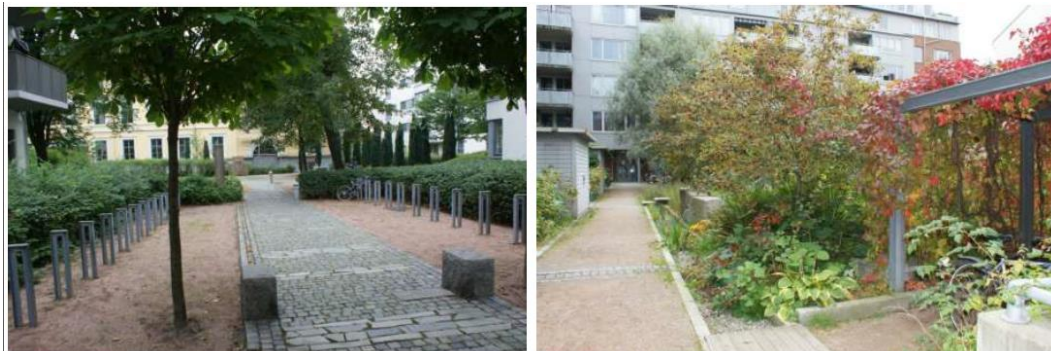
Figur 17. Permeabel beläggning på innergårdsområde.

anslutna vistelseytor. Ett flertal exempel på permeabel beläggning visas i Figur 17 och Figur 18.

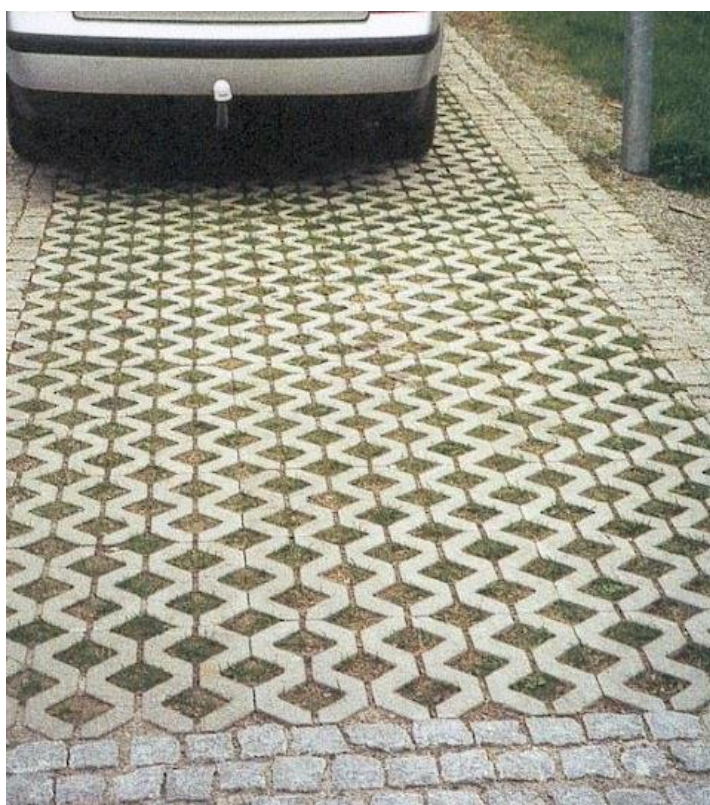
Figur 18. Permeabel beläggning på parkeringsyta.
