# Sydvästra Plania

Hydrogeologisk undersökning inför exploatering

Bergab – Berggeologiska Undersökningar AB

US16033  
2016-12-22

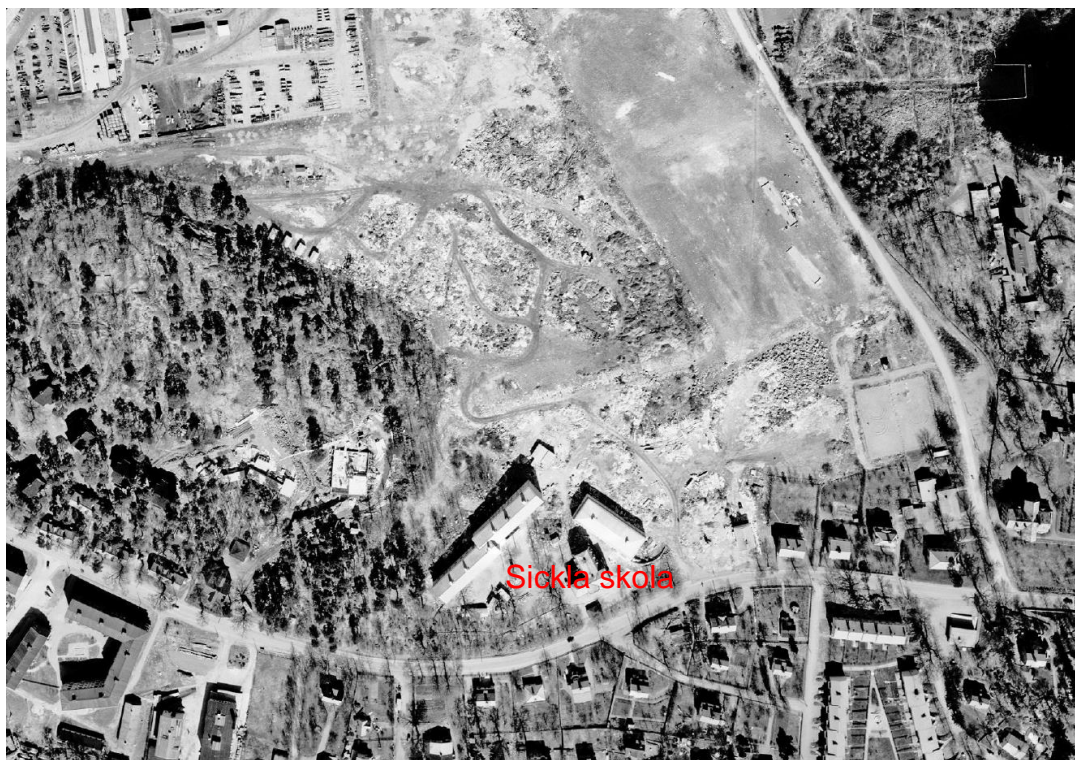
**Figur 4.** Flygfotografi över Planiaområdet år 1955, visande bland annat deponin. Befintliga byggnader för Sickla skola, som även syns i figur 1, är markerade.

Utfyllnaden av området har skett successivt under den industriepok, då bland annat Atlas Copco hade större fabriker i Sicklaområdet. En jämförelse kan göras mellan häradskartan från 1901 och en flygbild från 1955 (figur 3 och 4) där man tydligt kan se hur tidigare dikade åkermarker har fyllts ut. Det gamla diket mot Sicklasjön bör ha passerat Gillevägen någonstans nära korsningen med Långsjövägen.

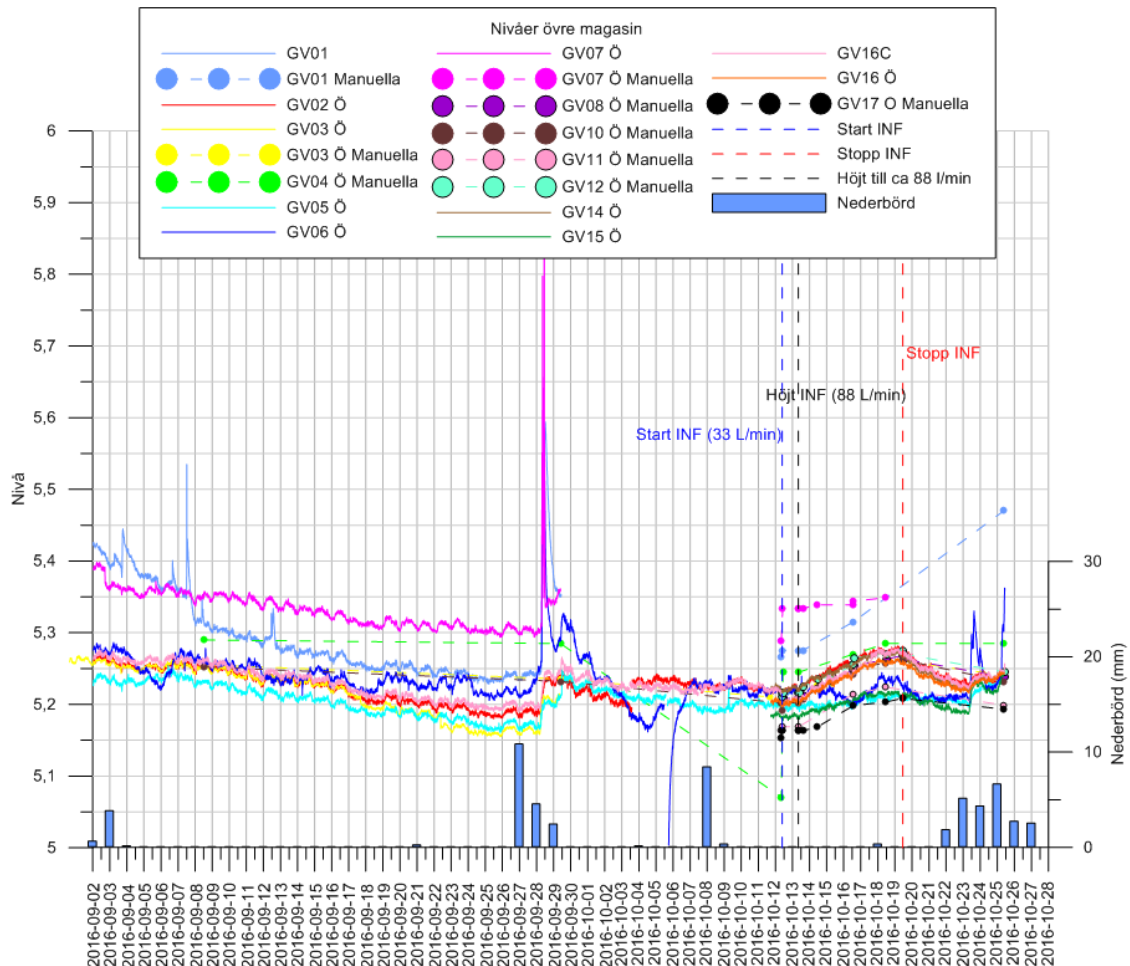
**Figur 6.** Grundvattendata från observationspunkter i övre magasin under perioden före, under och närmast efter utförd infiltrationstest.

Grundvattnet uppvisade en sjunkande trend under perioden som föregick testet (figur 6). Detta efter en mycket nederbördsfattig septembermånad. Vid ett nederbördsstillfälle i slutet av september kunde det dock noteras en nivåhöjning som var extra tydlig i GV01Ö, GV06Ö och GV07Ö. Att dessa reagerade kraftigare än

övriga mätpunkter på den nederbörd som föll beror troligtvis på att de är belägna i randzoner och/eller i områden med lägre andel hårdgjord yta. Responsen kan också bero på kontakt med läckande dagvattenledningar.

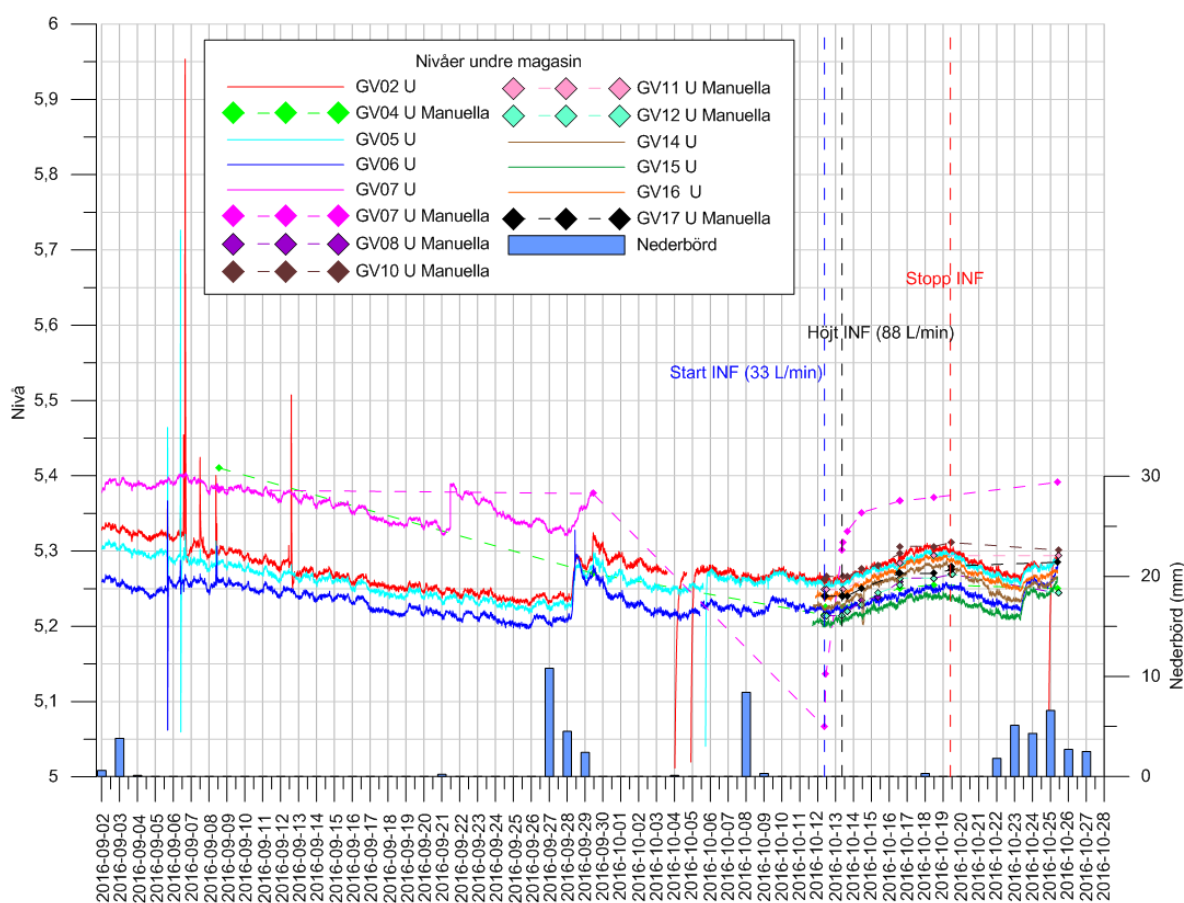
**Figur 8.** Grundvattendata från observationspunkter i övre magasin under perioden före, under och närmst efter utförd infiltrationstest.

Grundvattennivåerna i undre magasin varierade under perioden mellan ca +5,2 och +5,4 m, se figur 8. Nivån i GV07U ligger något högre än i övriga mätpunkter, beroende av topografi. Det är dock oklart vad som hänt mellan det att den automatiska loggern placerades om i slutet av september och fram till att infiltrationstestet påbörjades.

Responsen i samband med nederbörd är tydlig även i det undre magasinet, vilket kan ses vid regntillfällena i slutet av september samt den 27-29 oktober. Dock är den inte lika kraftig och plötslig som i GV01Ö och GV07Ö (övre magasin).

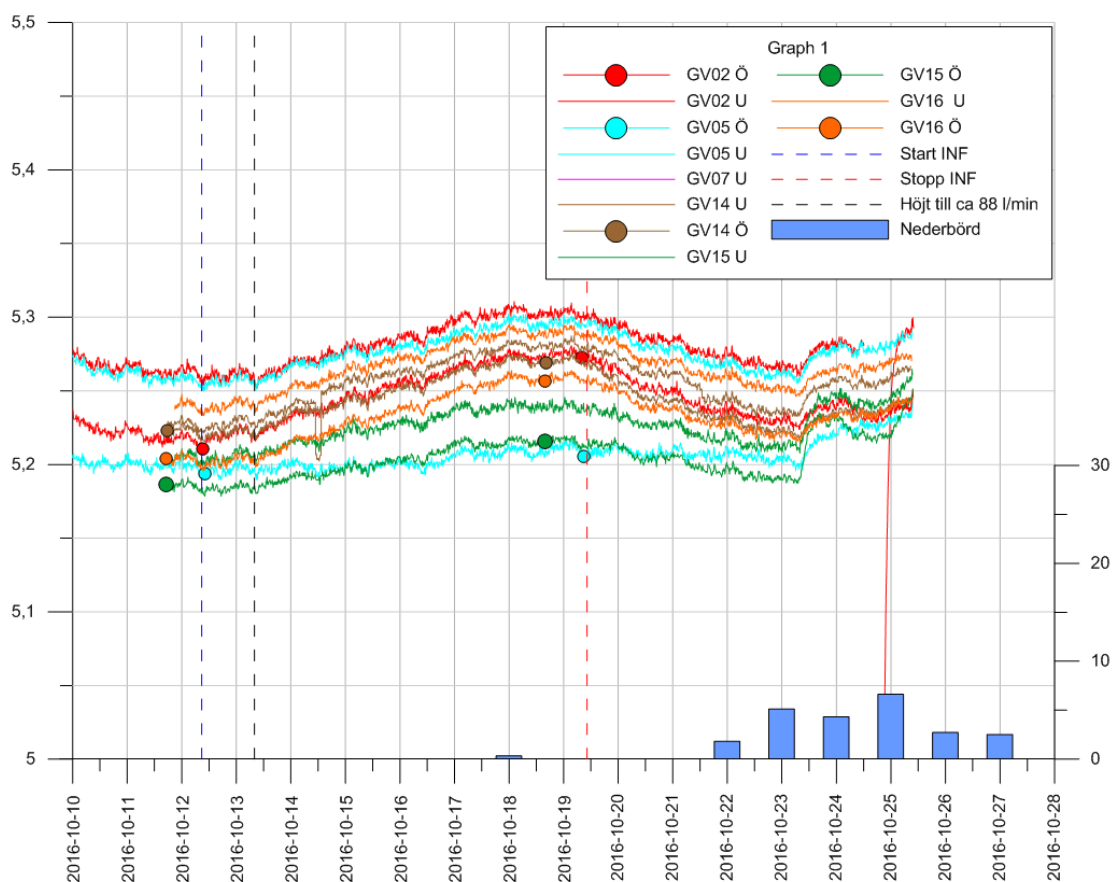
Figur 10. Responser på grundvattennivå i undre och övre magasin under infiltrationstest.

Samvariationen mellan nivåer i undre och övre magasin framgår tydligt i figur 10. Responsen är likvärdig i båda magasinerna och den sker även samtidigt. Det talar för att magasinerna har kontakt antingen vid randzoner där avskärmande lerlager saknas, alternativt vid områden där avskärmande lerjord ersatts av fyllningsjord i samband med tidigare anläggningsarbeten.

Relativt mycket vatten krävdes vid infiltrationen för att kunna se en respons i området, och indikerar en hög kapacitet i övre magasin som kan ”svälja” mycket vatten innan nivåerna påverkas, vilket inte är ovanligt i fyllnadsjord. Det är även möjligt att dräneringar i området kan ha bidragit till den höga kapaciteten genom bortledning av vatten. Kapaciteten är troligen inte lika hög i undre magasin, varför det hade varit svårt att få till ett tillräckligt högt infiltrationsflöde för att möjliggöra en respons i övre magasin.

Grundvattennivåerna i undre magasin uppvisar en högre trycknivå jämfört med övre magasin, vilket indikerar att området är ett utströmningsområde.

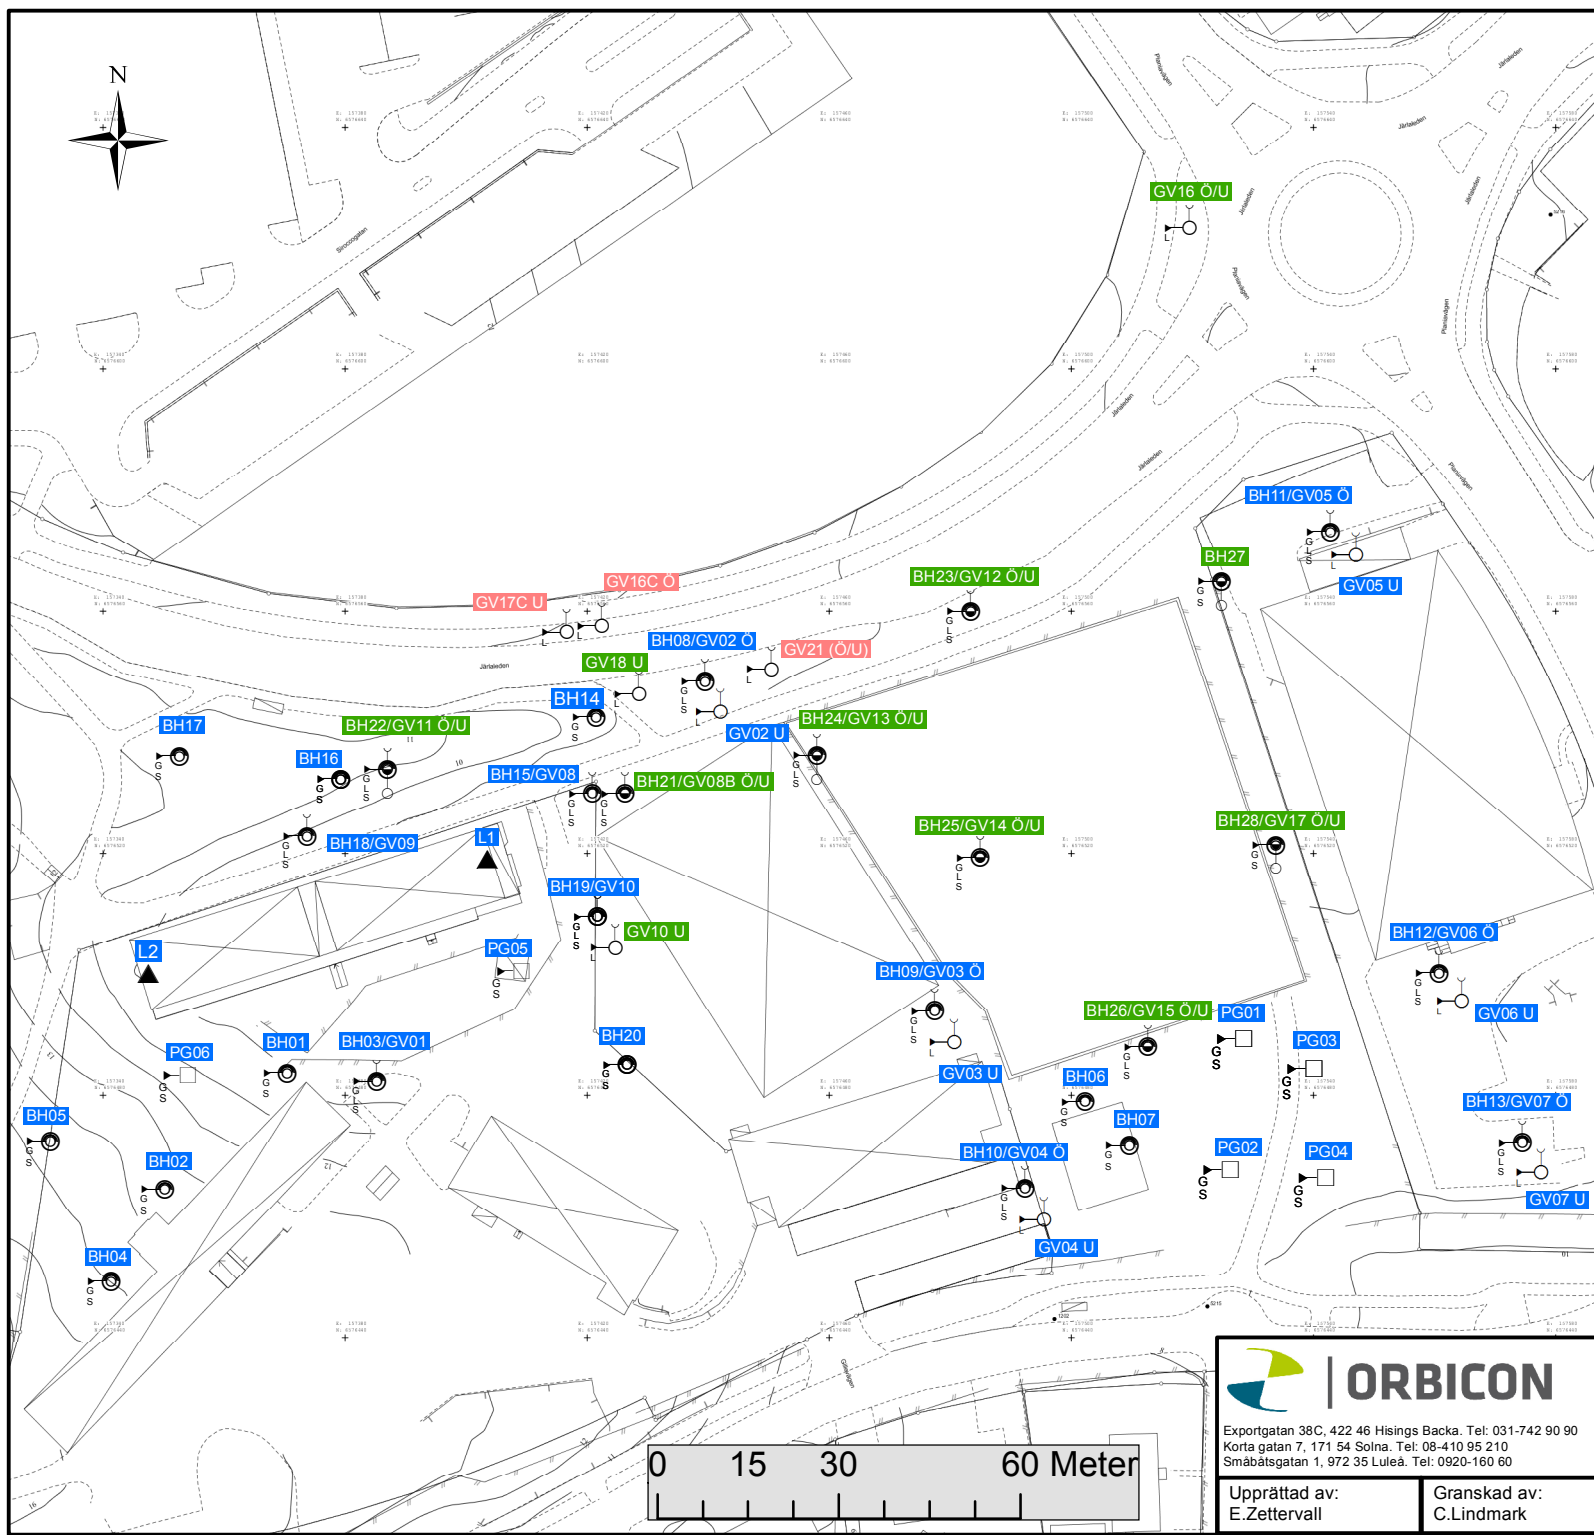
Bilaga 1A

Planerade provtagningspunkter:  
 BH21-BH28  
 GV11-GV17

**Sydvästra Plania**  
**Nacka kommun**  
**SITUATIONSPLAN, PRELIMINÄR**  
**PROVTAGNINGSPLAN**

### **Bilaga 1.** Översiktskarta med observationspunkter för grundvatten
