Förstudie Verktygsfabriken Sydvästra Plania

PM Geoteknik

Nacka Kommun

31 januari 2017

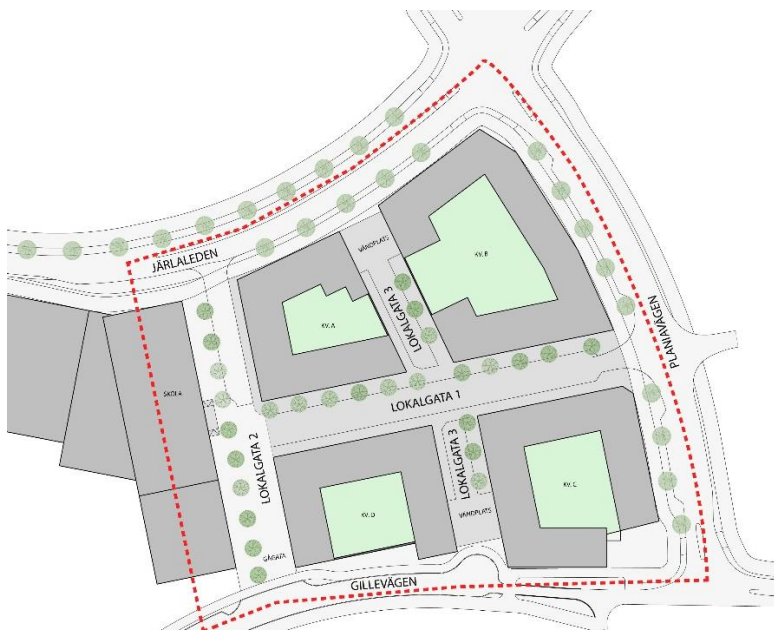
Bild 1: Området som denna förstudie omfattar.

Området Plania är under omvandling och aktuellt område för denna PM avgränsas av Gillevägen, Järaleden och Planiavägen, se bild 1. Idag består området huvudsakligen av en idrottsanläggning/fotbollsplan som skall flyttas, samt av diverse småindustrier. När området får ny gatustruktur kommer det här rymmas en ny skola, nya bostäder och kontor samt nya lokalgator, gång- och cykelvägar.

För planerad kvartersstruktur se bild 1 nedan.

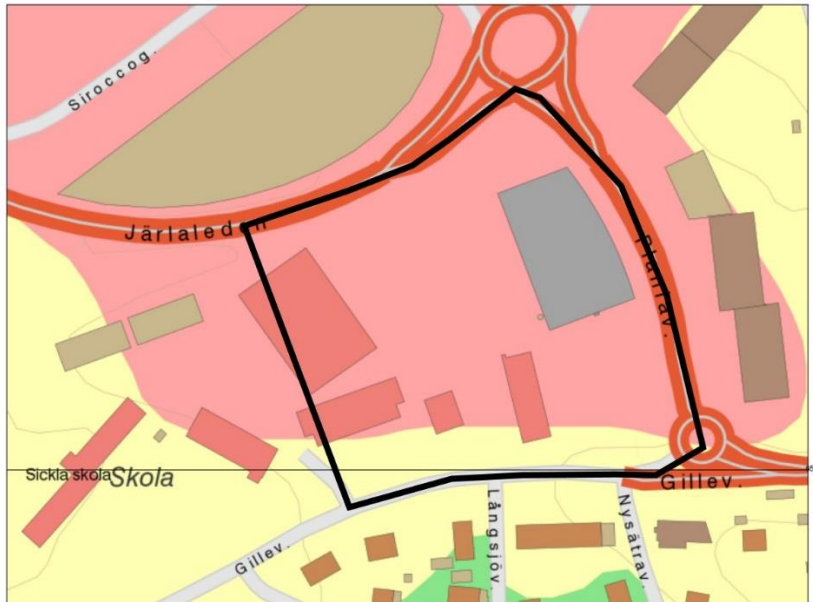
Bild 3: Utdrag ur SGU:s kartvisare redovisande jordlagrens genomsläpplighet inom aktuellt område (svart ram). Röd markering betyder hög genomsläpplighet och gul markering betyder medelhög genomsläpplighet. Klassificeringen baseras på jordens, i detta fall fyllningens, kornstorlek.

Enligt information hämtad från SGU:s kartvisare är fyllningen klassad som jord med hög genomsläpplighet, se bild 3 nedan.

Denna klassificering måste dock användas med försiktighet eftersom aktuella massor består av okontrollerad fyllning av varierad sammansättning och det finns en stor osäkerhet kring hur vattnet strömmar inom fyllningsområdet.
