PM Vägutformning

Sydvästra Stensö

Förstudie 2023-05-26

Uppdragsnamn
Sydvästra Stensö
Nacka kommun

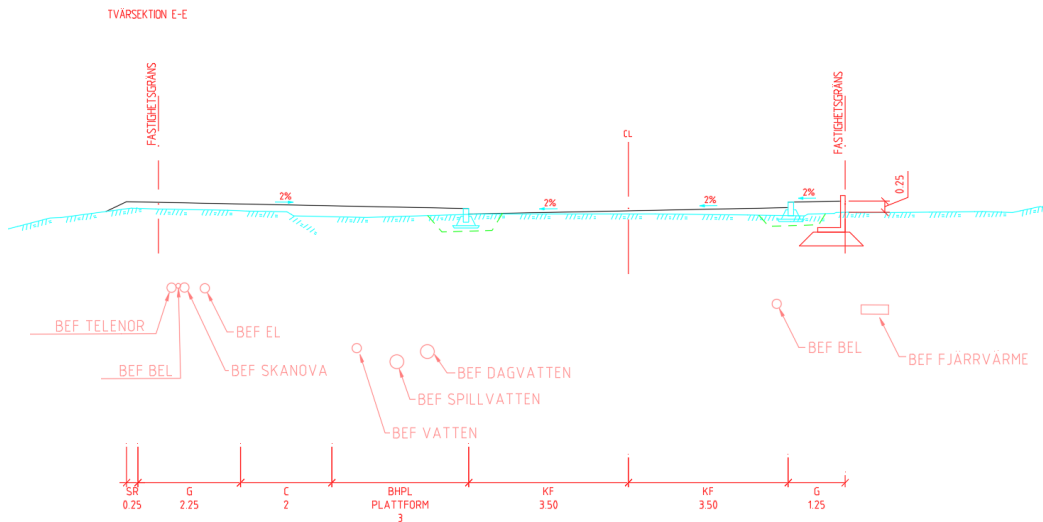
Vägen höjs upp på större delen av Oxelvägen för att undvika schakt av befintlig väg. Ur ett hållbarhetsperspektiv är detta att föredra eftersom man därmed inte behöver gräva bort gamla massor och ersätta dem med nya. I förlängningen blir det mer ekonomiskt effektivt. Höjningen medför att anslutningar behöver ses över på östra sidan om vägen samt att en stödmur behöver uppföras mot parkeringen vid busshållplatsen. Höjningen innebär omkring 0,2 meter höjning på östra sidan. Se figur 5.

Figur 5 Tvärsektion Oxelvägen Källa: Bjerking AB

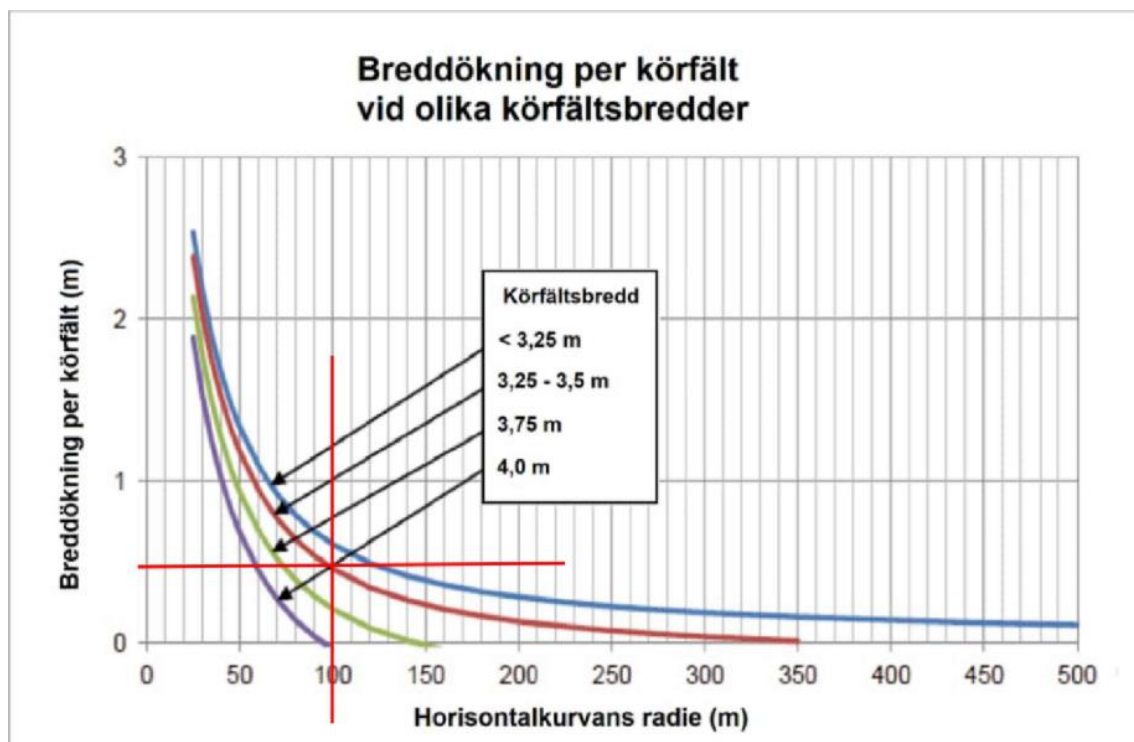
Breddning av kurvan vid Svanhöjdens förskola utförs enligt VGU. Breddningen uppgår till 0,5 m per körfält vilket resulterar i en 8 meter bred kurva med 1 meters breddning totalt. Detta för att skapa utrymme för längre fordon med större svepyta i snäva radier.

Figur 6 Breddökning Källa: VGU, Trafikverket

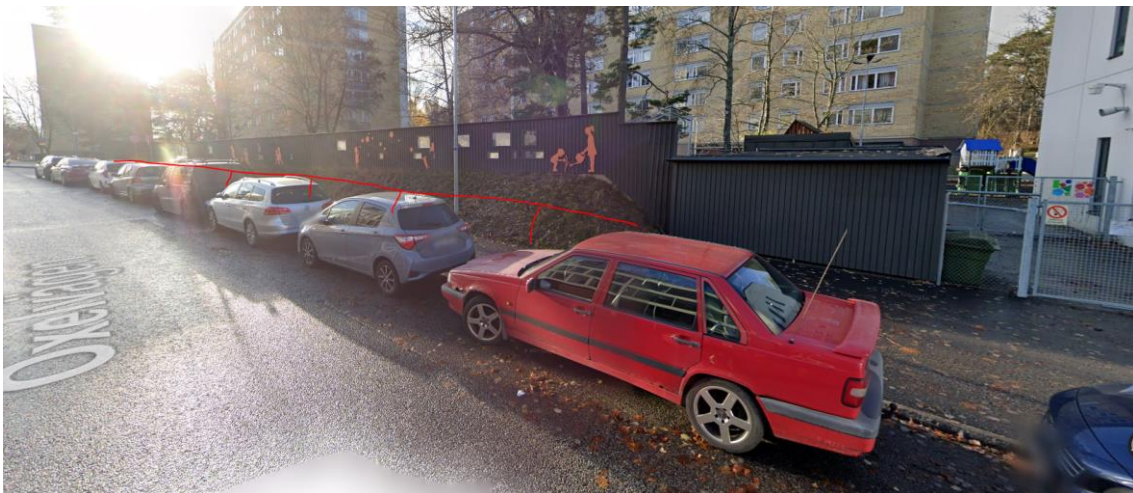
Figur 8 Ny stödmur Källa: Google

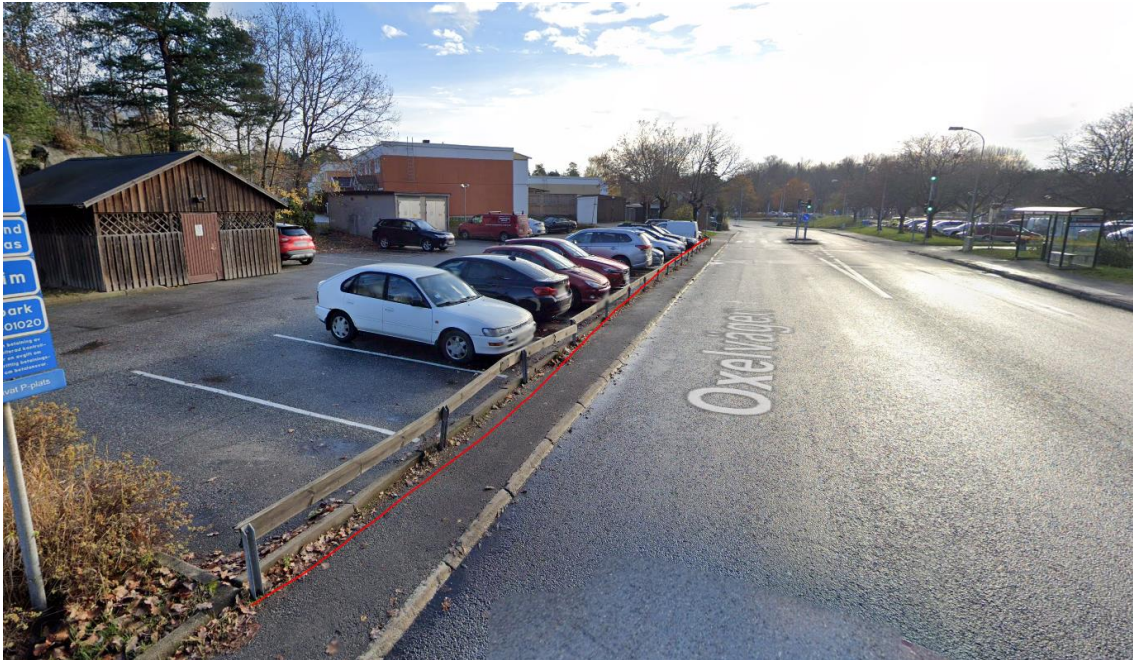
Figur 10 Ny stödmur Källa: Google

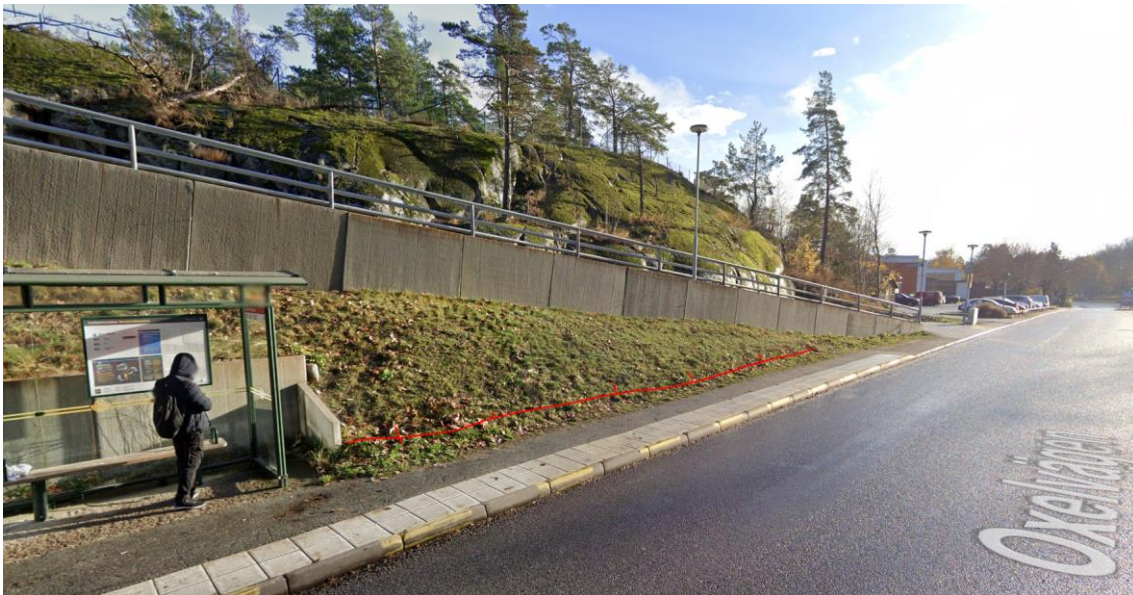
Figur 11 Ny stödmur Källa:Google

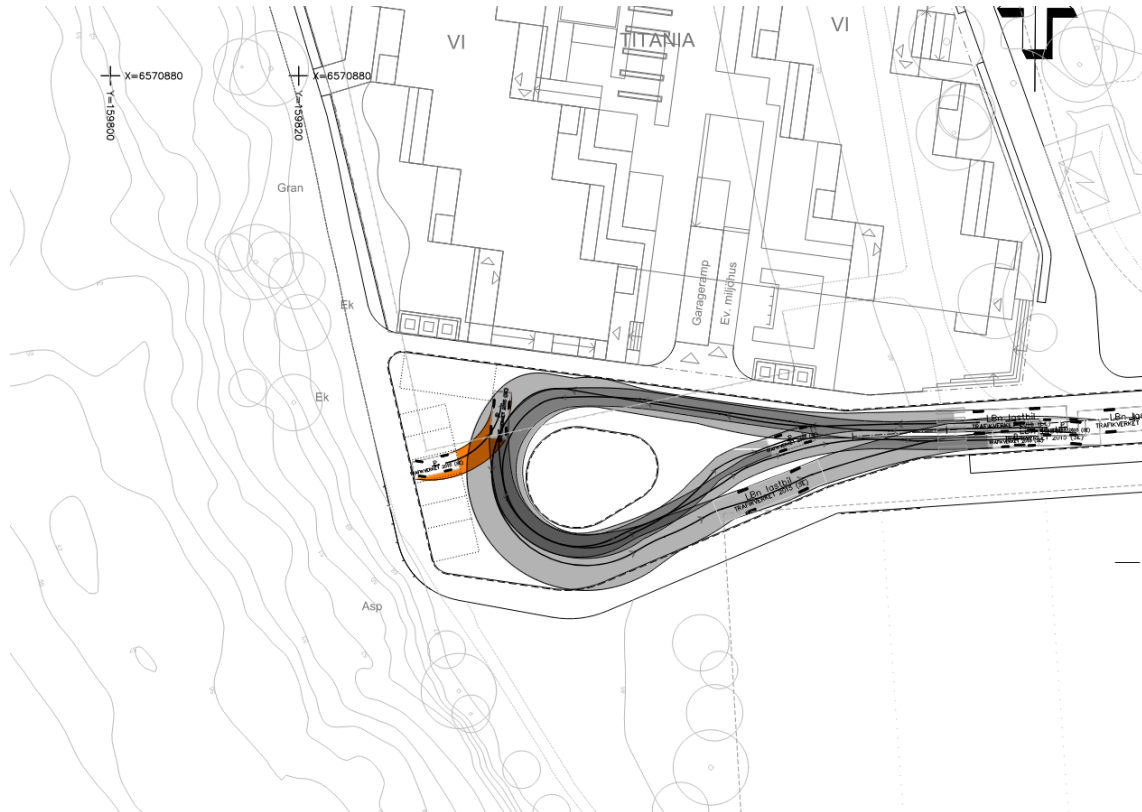
Som ett sätt att säkerställa att en varutransport har möjlighet att vända med rundkörning för att undvika backrörelser på torget när bilen ska köra därifrån har Nacka kommun i samråd med Bjerking efter genomförda körspårsanalyser tagit beslut om att bredda det tänkta entrétorget något söderut. Detta innebär att den tänkta förskolegården blir något mindre än liggande förslag från ÅWL. Se figur nedan.

Figur 13 Utredningsskiss på sydlig utbredning Källa: Bjerking AB

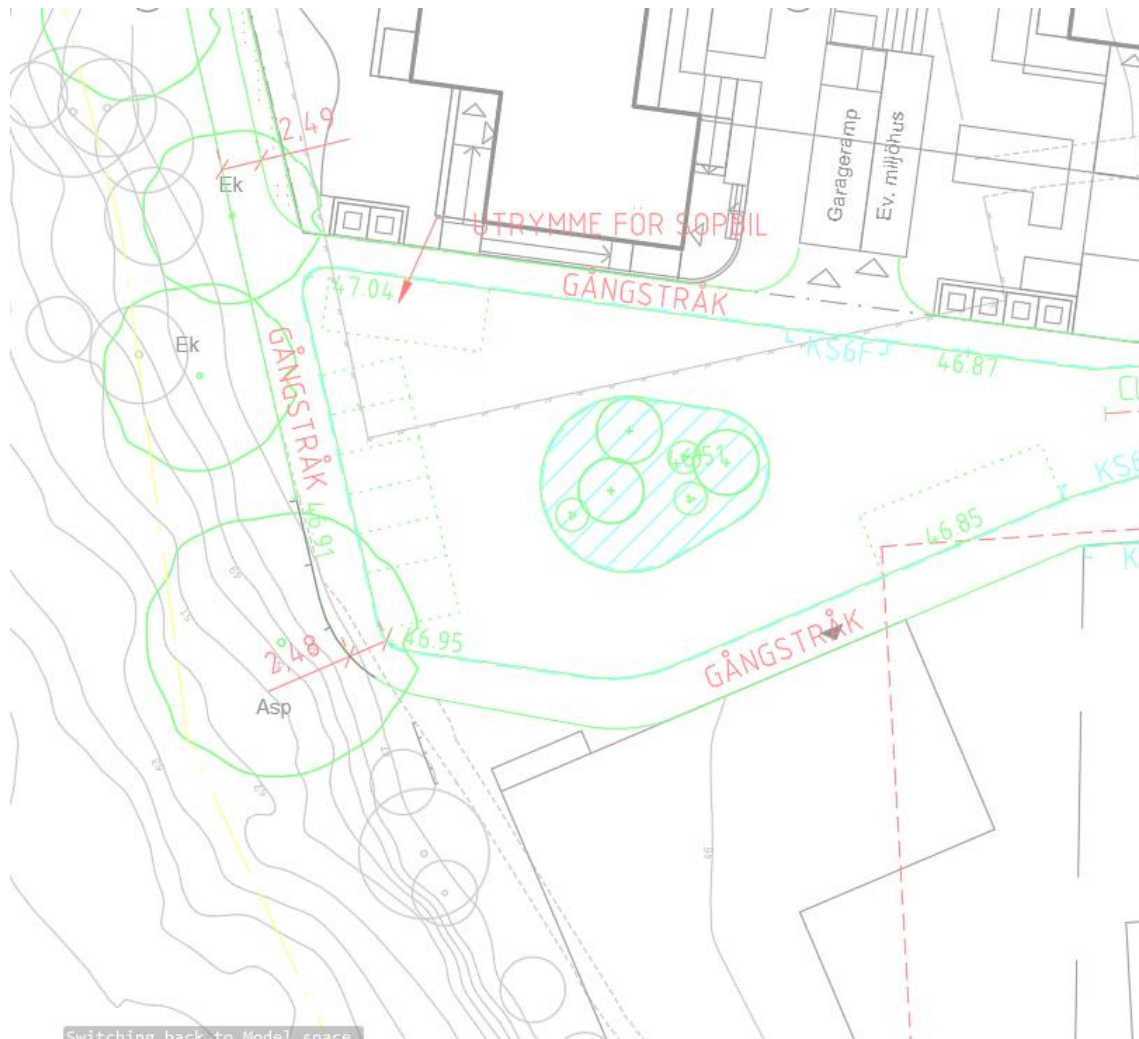
På entrétorget planeras det för 5 angörings- och parkeringsplatser samt en 1 plats för rörelsehindrade. Dessa totalt 6 platser placeras på allmän platsmark medan parkering för personal till förskolan planeras inom kvartersmark, i Wallenstams garage. Se figur nedan.

Figur 14 Nya angörings- och parkeringsplatser Källa: Bjerking AB

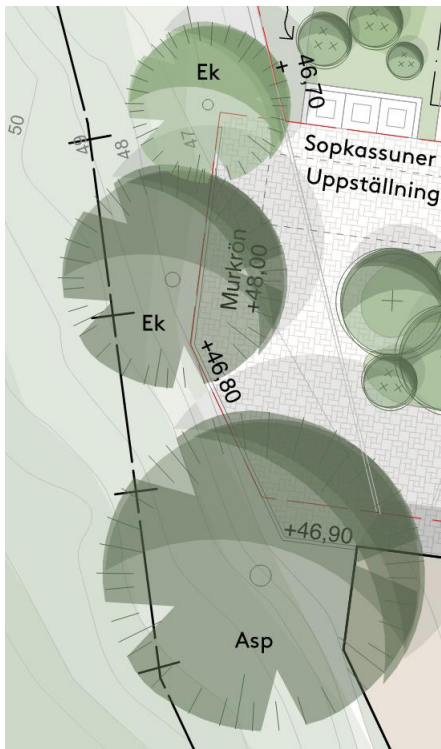
Bjerkings landskapsarkitekt uppmärksammade på ett tidigt stadium att ifall man sätter en stödmur enligt liggande förslag från ÅWL skulle de träd man angav som bevaransvärda med stor sannolikhet inte överleva. Se figur nedan.

Figur 15 Bevaransvärda träd från illustrationsplan Källa: ÅWL arkitekter

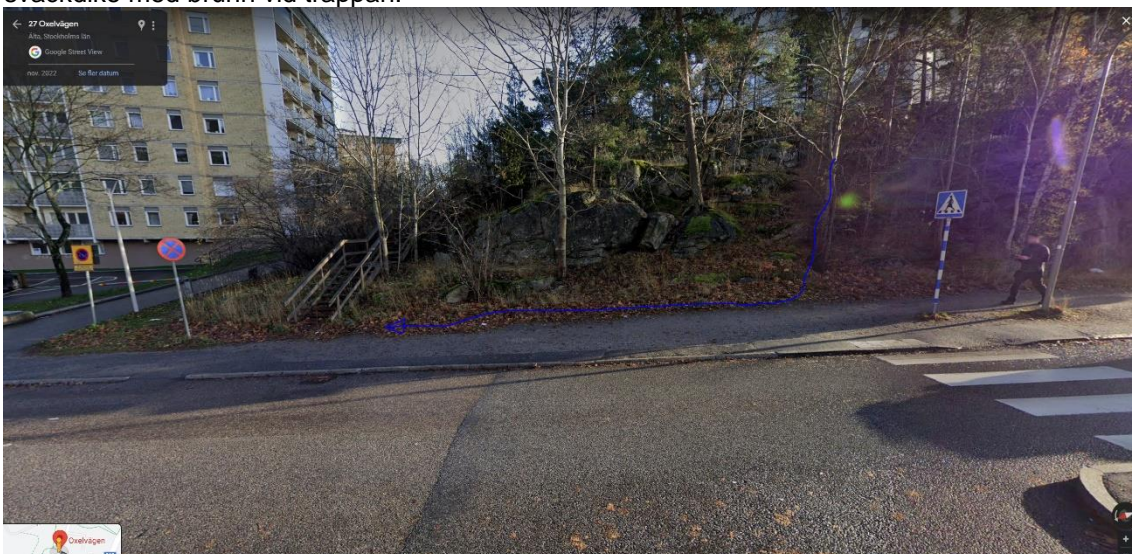
Risk finns för svallis över gångväg vid korsningen Oxelstigen, inga åtgärder har vidtagits i förstudie då inmätning och detaljprojektering är nödvändig för att fastställa utformning. Nedan bild så eventuellt vattenflöde från grönområdet åvan. Förslagsvis anläggs ett litet svackdike med brunn vid trappan.

Figur 17 bild på föreslaget vattenflöde från grönområde, Källa: Google.
