# Dagvattenutredning

Detaljplan för tennishall vid Samskolevägen, Saltsjöbaden  
2021-09-08, rev. 2022-03-11

Författare Linnea Eriksson, Malcolm Hargelius  
Beställare: SLTK Saltsjöbadens Lawntennisklubb  
Beställarens  
projektnummer:  
Konsultbolag: Structor Vatten & Miljö Uppsala AB  
Uppdragsnamn: Dagvattenutredning Sporthall, Saltsjöbaden  
Uppdragsnummer: 1276  
Datum: 2021-09-08  
2022-03-11  
Uppdragsledare: Jonas Robertsson

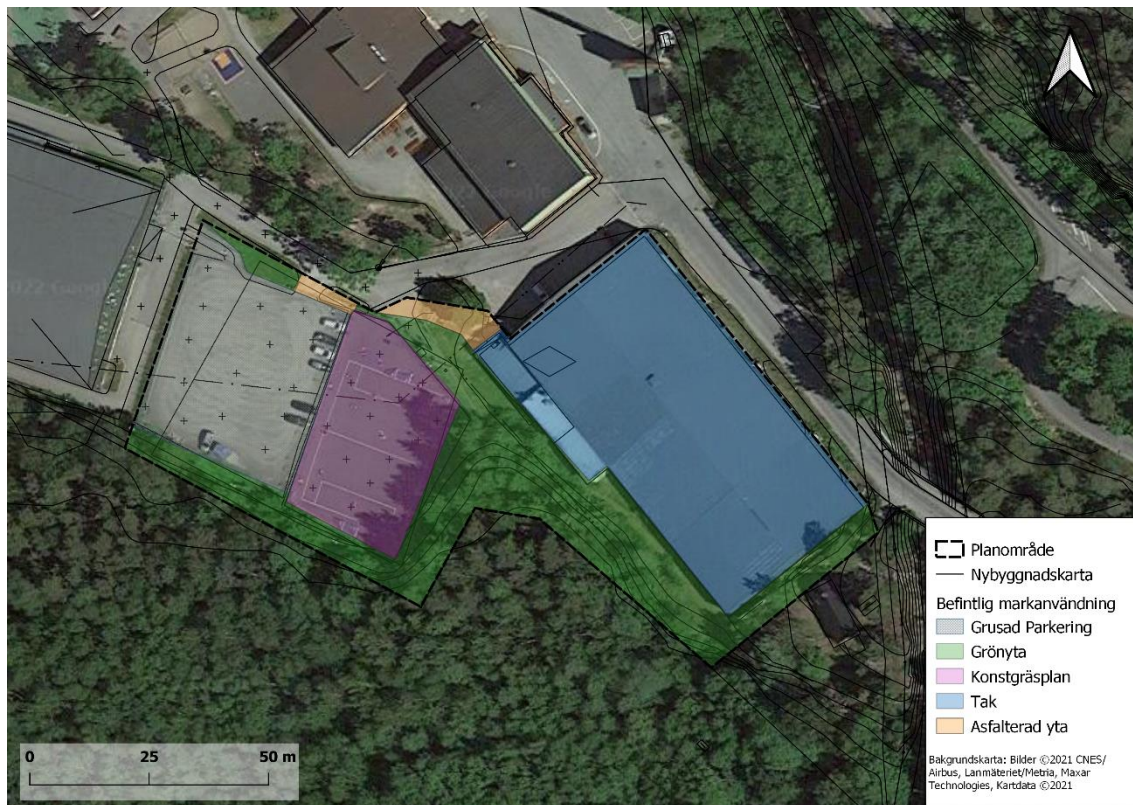
**Figur 5-1.** Befintlig markanvändning inom utredningsområdet, baserad på nybyggnadskarta erhållet från beställare, daterad 2022-02-01.

Markanvändningen inom utredningsområdet utgörs idag till största del av en befintlig tennishall, en konstgräsplan, en grusparkering och naturmark i angränsning mot befintlig tennisanläggning och Tattby naturreservat, se Figur 5-1. För beräknade areor per markanvändningstyp hänvisas till Tabell 5-2.

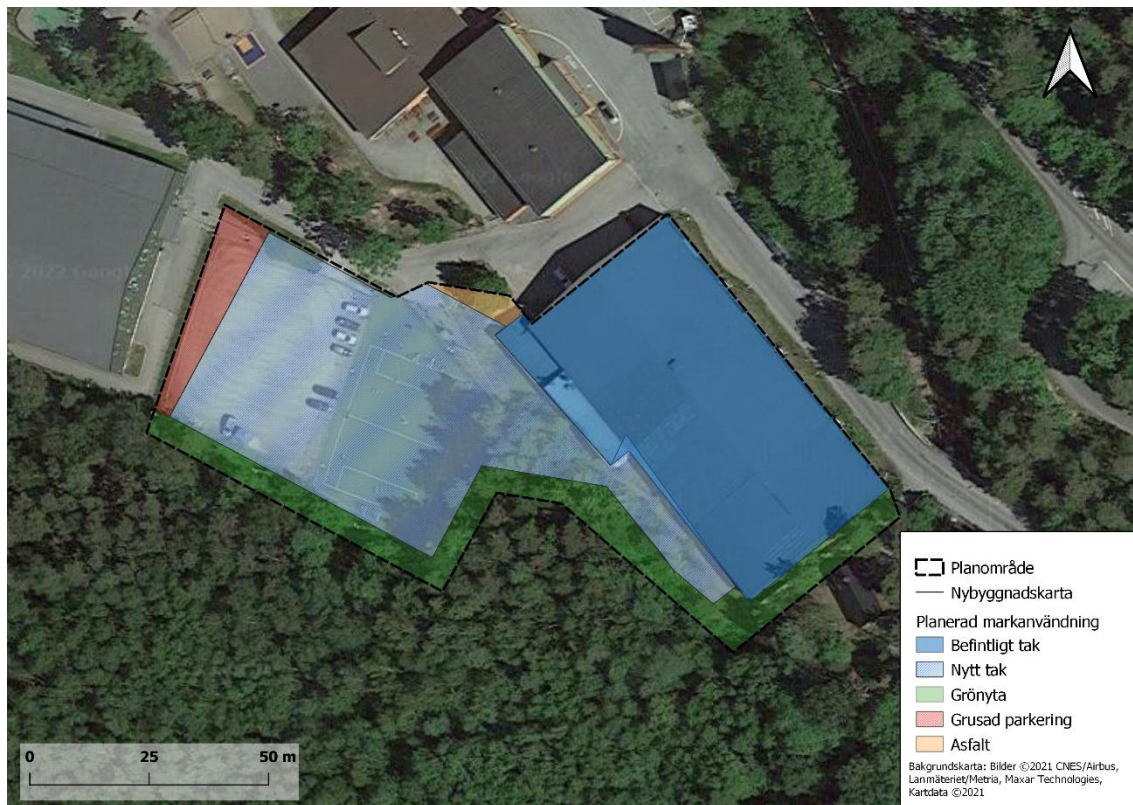
**Figur 5-2.** Planerad markanvändning baserad på parkeringsskiss från Tyréns, daterad 2022-02-17, och konceptskiss/samrådshandling gällande utredningsområdesgräns och takytor, daterad 2022-02-01.

Planerad markanvändning inom utredningsområdet består av en tillbyggnad av befintlig tennisanläggning och en ny parkering väster om tennisanläggningen, som delvis kommer vara belägen utanför utredningsområdet. Parkeringen planeras att anläggas i genomsläppliga material. Befintlig konstgräsplan och grusparkering kommer att ersättas. Framtida markanvändning visas i Figur 5-2. Markanvändningen har delats in i kategorierna takyta, genomsläpplig parkering och grönytor. För beräknade areor per markanvändningstyp hänvisas till Tabell 5-3.

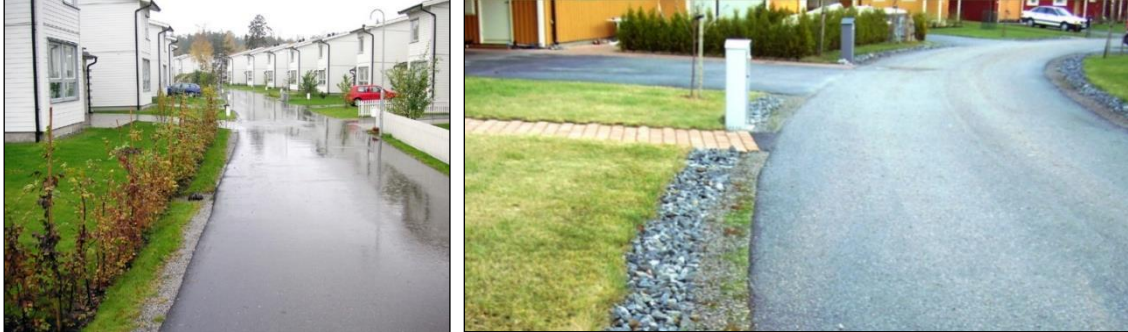
**Figur 6-1.** Exempel på utformning av hantering av dagvatten med grusade infiltrationsstråk (Stockholm Vatten & Avfall, 2021a).

Infiltrationsstråket anläggs sammanhängande längs fasaden och ska ha en generell strömningsriktning åt söder, vilket uppnås genom en svag lutning för att säkerställa en långsam flödes hastighet (max 1 m/s). Infiltrationsstråkets bredd längs den västra fasaden bedöms kunna uppgå till 0,5 meter. Längs den södra sidan, mot Tattbykärret, kan stråket dimensioneras med större bredd och djup och däri hantera den beräknade erforderliga volymen. Med en bottenbredd på 1 meter, ett djup på 1 meter och en sträckning längs den planerade byggnaden (cirka 140 meter) kan totalt 42 m<sup>3</sup> rymmas, vilket med marginal motsvarar den erforderliga volymen på 36 m<sup>3</sup>, givet en porositet på 30%. Därmed finns marginal för den händelse att vissa delar av sträckningen visar sig inte vara lämpliga för ett infiltrationsstråk. En viss volym kan också hållas i den smalare delen av stråket längs den västra fasaden. Den volymen har inte inkluderats i ovanstående beräkningar utan utgör en ytterligare marginal. Exempelgestaltning av ett infiltrationsstråk visas i Figur 6-1.

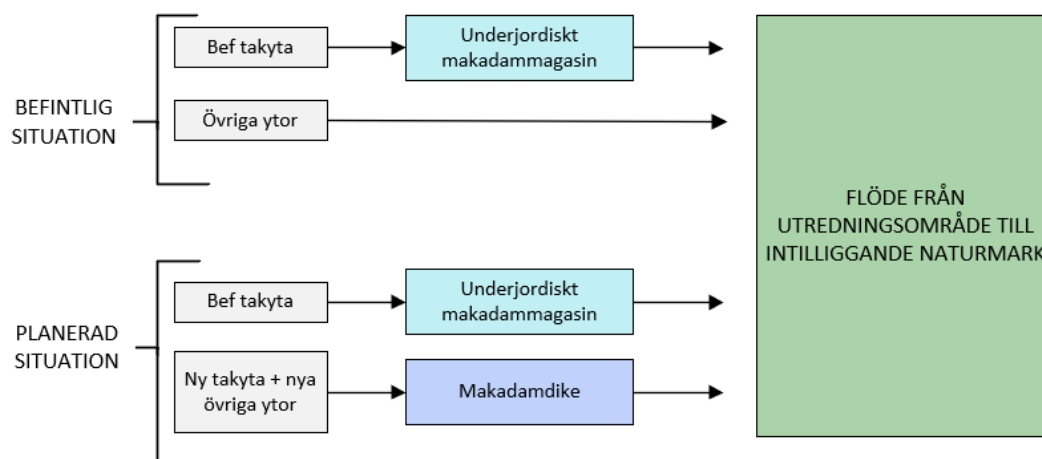
**Figur 7-1.** Flödesschema som beskriver hur området har byggts upp i StormTac.

Beräkningar av föroreningsituationen efter reningsåtgärder utgår från föreslagen systemlösning där dagvatten från den befintliga tennishallen renas i stenkistor (inlagt som underjordiskt makadammagasin i StormTac web) både före och efter planerad exploatering. Vid planerad framtida situation renas även resterande ytor i kossdike längs fastighetens södra sida. Från makadamdicket infiltrerar dagvatten ut i naturmarken som lutar söderut mot ett befintligt kärr. Modelluppbyggnaden förklaras även med hjälp av flödesschemat i Figur 7-1. Mer detaljerad information om modelluppbyggnad och resultat i StormTac finns i Bilaga 2

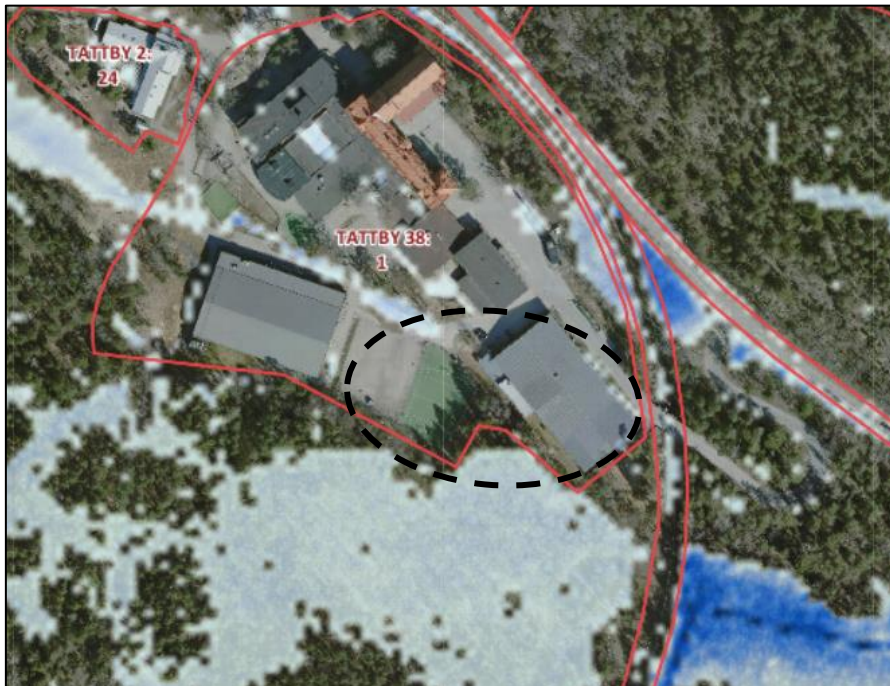
**Figur 8-2.** Utdrag från Nacka kommuns skyfallsanalys, erhållet från beställare. Utredningsområdets ungefärliga lokalisering är markerad med en svartstreckad ellips.

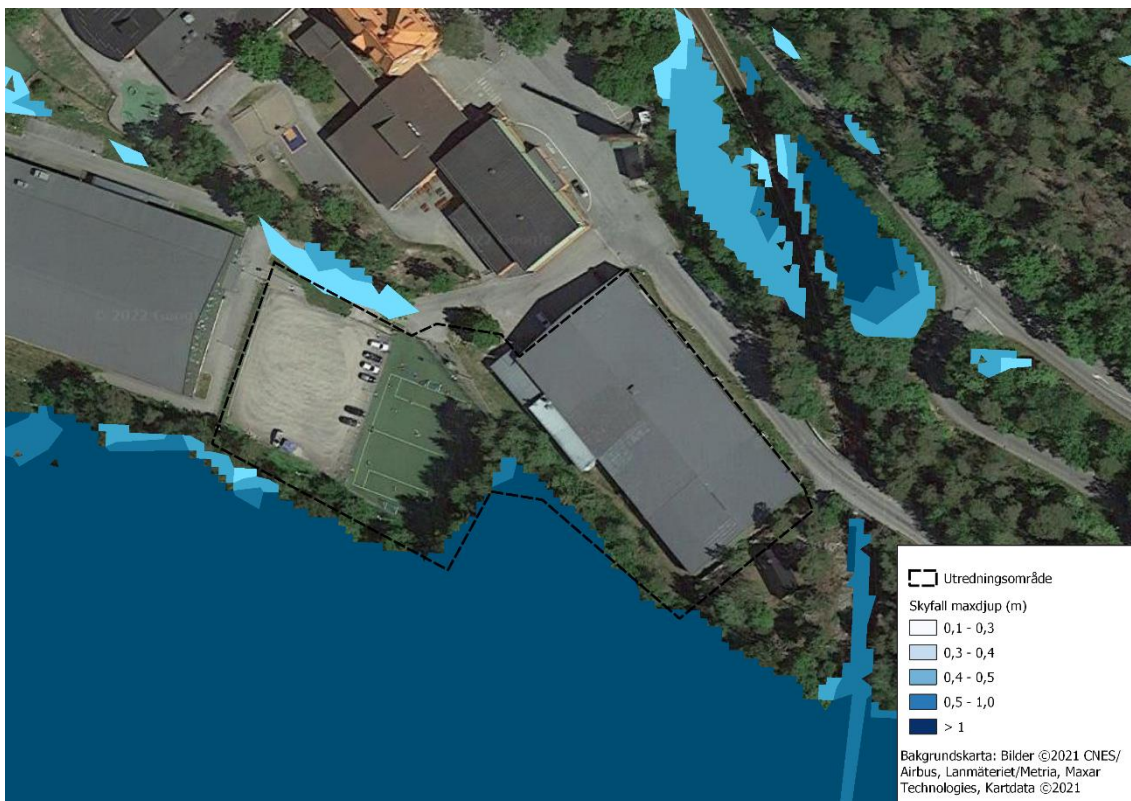
**Figur 8-3.** Utdrag från översvämningsanalys från Länsstyrelsen i Stockholms län. Utredningsområdets lokalisering är markerad med en svartstreckad polygon. Pilar illustrerar vattnets ungefärliga flödesriktningar i terrängen vid ett skyfall för befintlig situation.
