DAGVATTENUTREDNING

Traversen

2020-02-07

GRANSKNINGSHANDLING

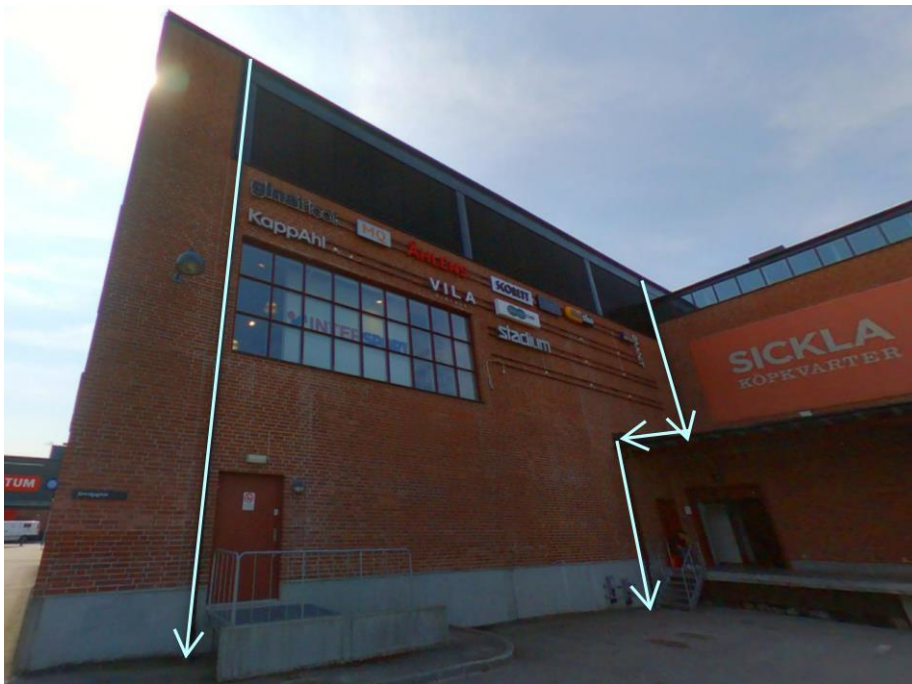
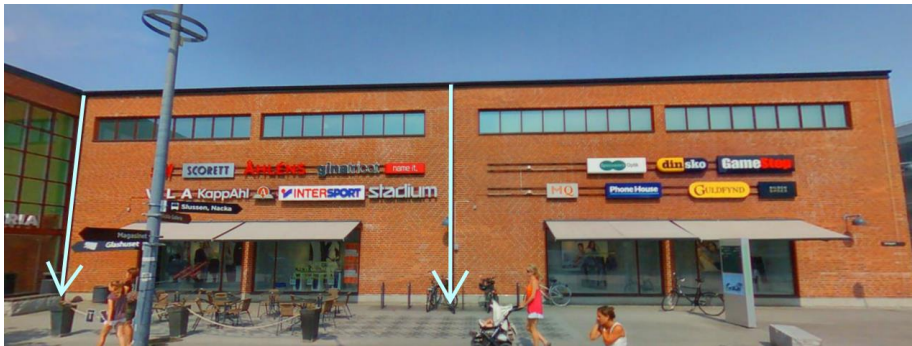
Figur 6. Stuprör markerade i blått. Dessa avvattnar befintliga taktytor ner till ledningar som syns i Figur 5.

Dagvatten från området avleds österut mot Järlasjön via dagvattenledning i Simbagatan. Hela delavrinningsområdet syns i Figur 4. Takytan avvattnas via hängrännor och stuprör som går ner i marken till ledningar enligt Figur 5. Stuprören är markerade i Figur 6. Dagvattenledningar som avvattnar de undersökta ytorna syns i grönt i bilden. Samtliga ytor avleds till den dagvattenledning som leds österut i Simbavägen. Den norra takhalvan avvattnas via stuprör ner till en ledningssträcka norr om huset till ledningen i Simbagatan. Den södra takhalvan avvattnas via stuprör till ledningssträcka söder om huset till Simbagatan.

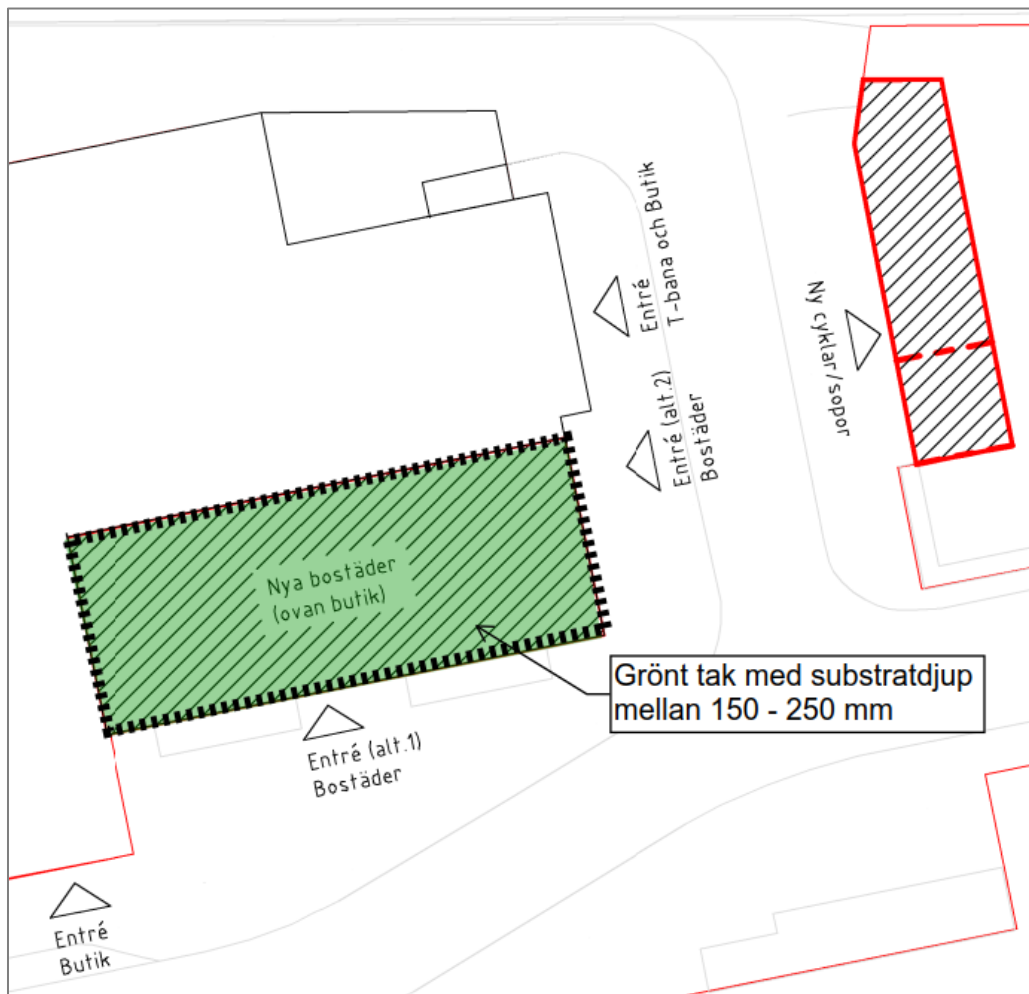
Figur 10. Åtgärder för dagvattenhantering för nybyggnadsytorna inom projektområde Traversen.

Utredningsområdet är begränsat till takytor och byggnadens dagvattenhantering ska inte vara beroende av att ta markyta i anspråk. Därav förslås anläggande av ett grönt tak med substratdjup på mellan 150-250 mm. Substratdjupet behöver vara tjockare än för en klassisk sedummatta då årsavrinningen behöver begränsas för att hålla nere föroreningstransporten. Ett grönt tak med substratdjup mellan 150-250 har en avrinningskoefficient på 0,3 enligt Grönatakhandboken (Vinnova, 2017). Lämplig vegetation för ett substrat med sådan mäktighet är enligt samma publikation gräsmatta, ängsplantering och perenner. Total last för ett sådant tak ligger på mellan 1,3 och 2,7 kN/m². Se *Figur 10* för översikt av åtgärdsförslag. Anslutning sker till samma ledning som avvattnar byggnadsdelen idag, belägen på södra sidan (se *Figur 7*).
