DAGVATTENUTREDNING

Fastigheten Bo 28:4, Nacka

Version 3.0 2024-04-11

Maria Rimstedt och Magnus Melander, Sigma Civil AB

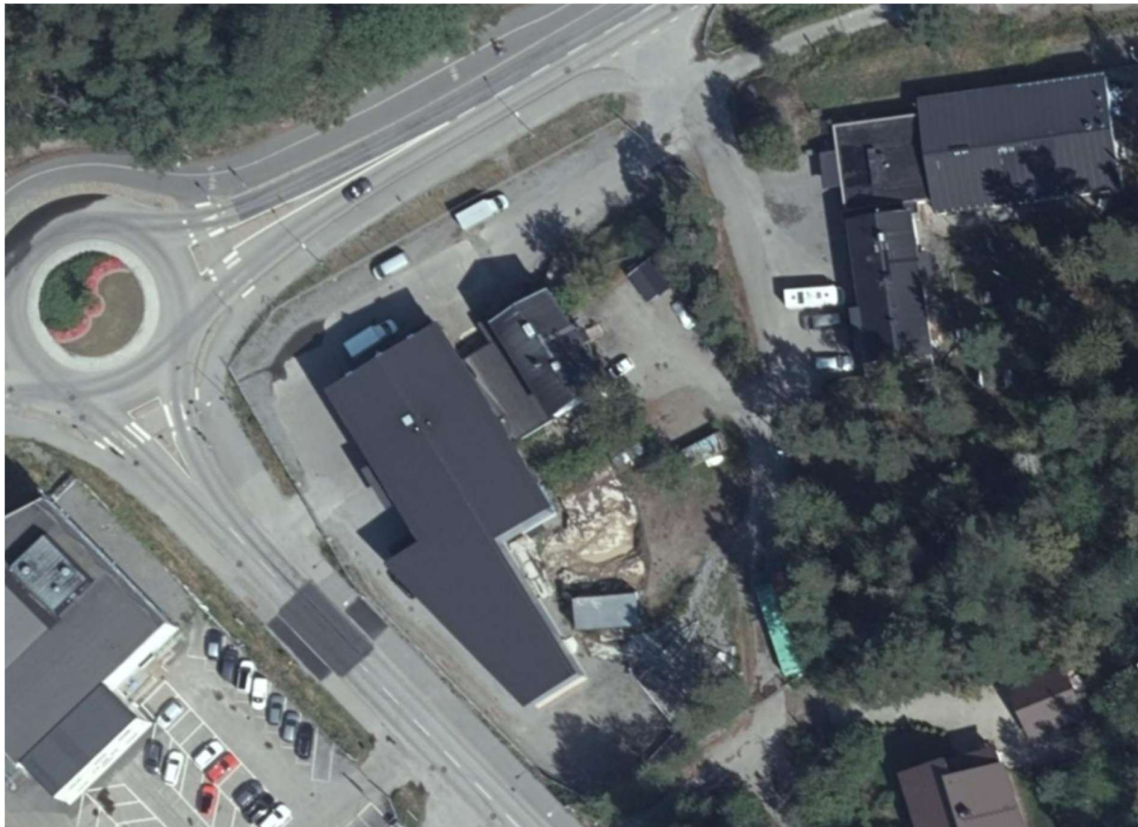
Figur 2. Ortofoto över området. Bild från Scalgo.

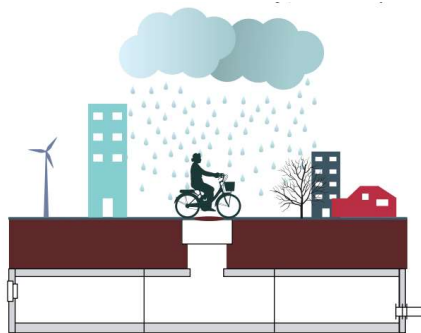
Figur 9. Rörmagasin för fördröjning av dagvatten kan till exempel byggas under parkeringsytor eller andra trafikerade ytor. För rening av dagvatten förhöjs magasinets utlopp något.

Rörmagasin har en volymeffektiv magasinering och kostnaden för rörmagasin är rimlig i förhållande till nyttan. En stor fördel med rörmagasin är att ytan kan vara körbar och även användas till parkering.

För att magasinet ska behålla sin fördröjande funktion behöver brunnar rensas från slam och sand regelbundet. Utloppet behöver kontrolleras var tredje månad.

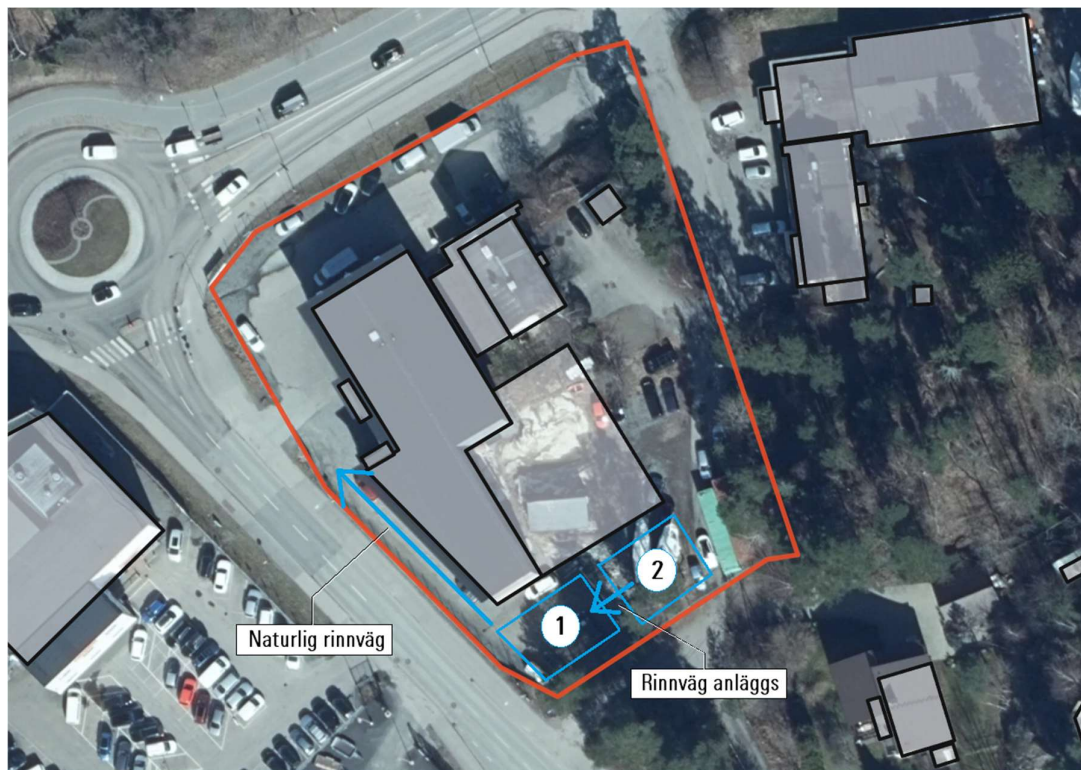
Figur 16. Förslag till placering av nedsänkt yta inom område 1 eller 2.

Förslagsvis skapas en ytlig fördröjning i de södra delarna (1) eller i sydöst (2), se figur 16. Om den nedsänkta ytan upprättas vid plats (2) bör en rinnväg anläggas så att inte bräddande dagvatten rinner in mot utbyggnaden. Om rinnvägen anläggs i nordöstlig riktning passerar rinnvägen in på annan fastighet. Detta skulle kunna grannfastigheten en ökad dagvattenbelastning vid skyfall vilket inte är tillåtet.

Djupet på fördröjningsytan beror på hur stor yta som fördröjningen upptar. Figur 16 redovisar storleken på fördröjningsytan kopplat till djupet. Förslagsvis anläggs ytan inom område (1) på ca 150 m² och behöver då sänkas ca 13 cm. Detta kan t.ex. utföras genom att befintlig mark sänks och en kantsten ramar in ytan. Vidare avvattnas lågpunkten med en rännstensbrunn.
