# DAGVATTENUTREDNING

## Fastigheten Bo 28:4, Nacka

Version 1.0 2021-10-20

Utförd av:  
Maria Rimstedt, Sigma Civil AB

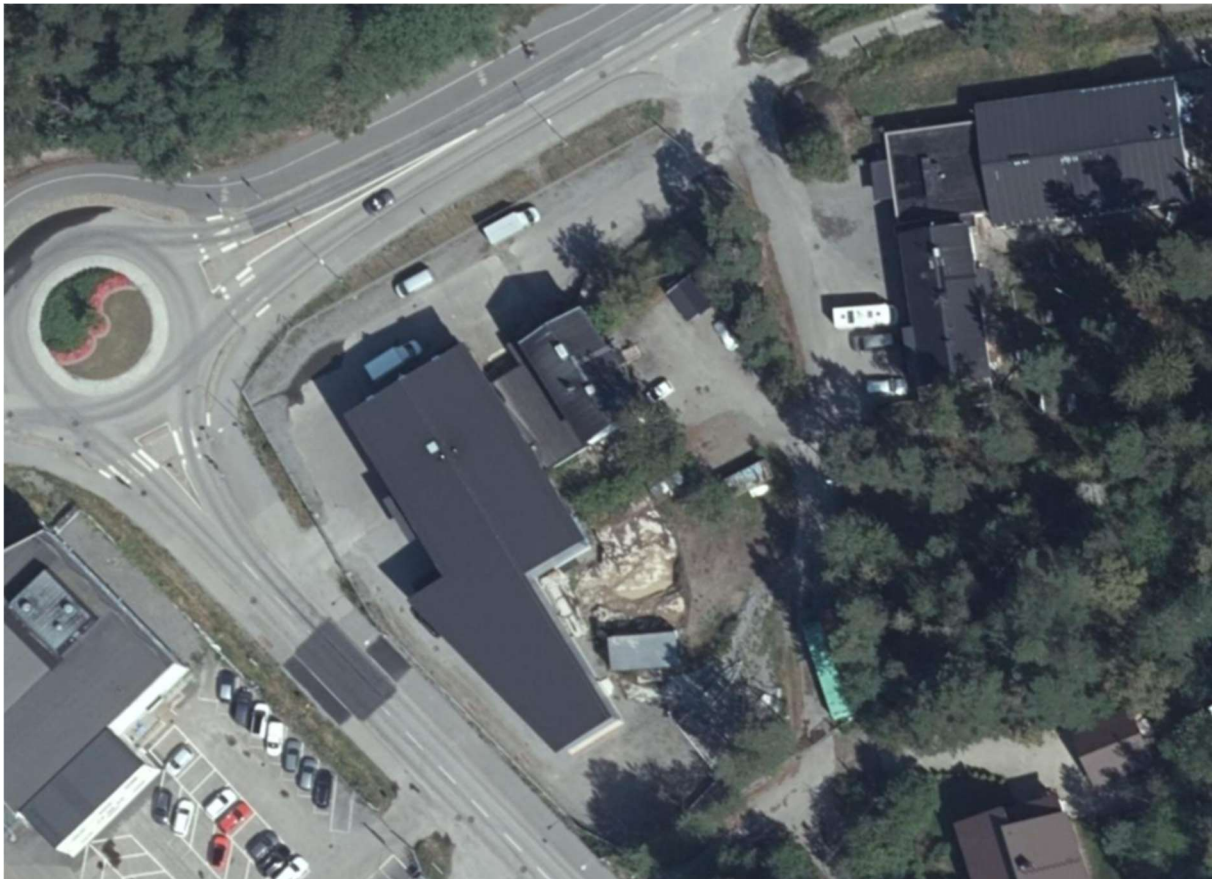
Figur 2. Ortofoto över området. Bild från Scalgo.

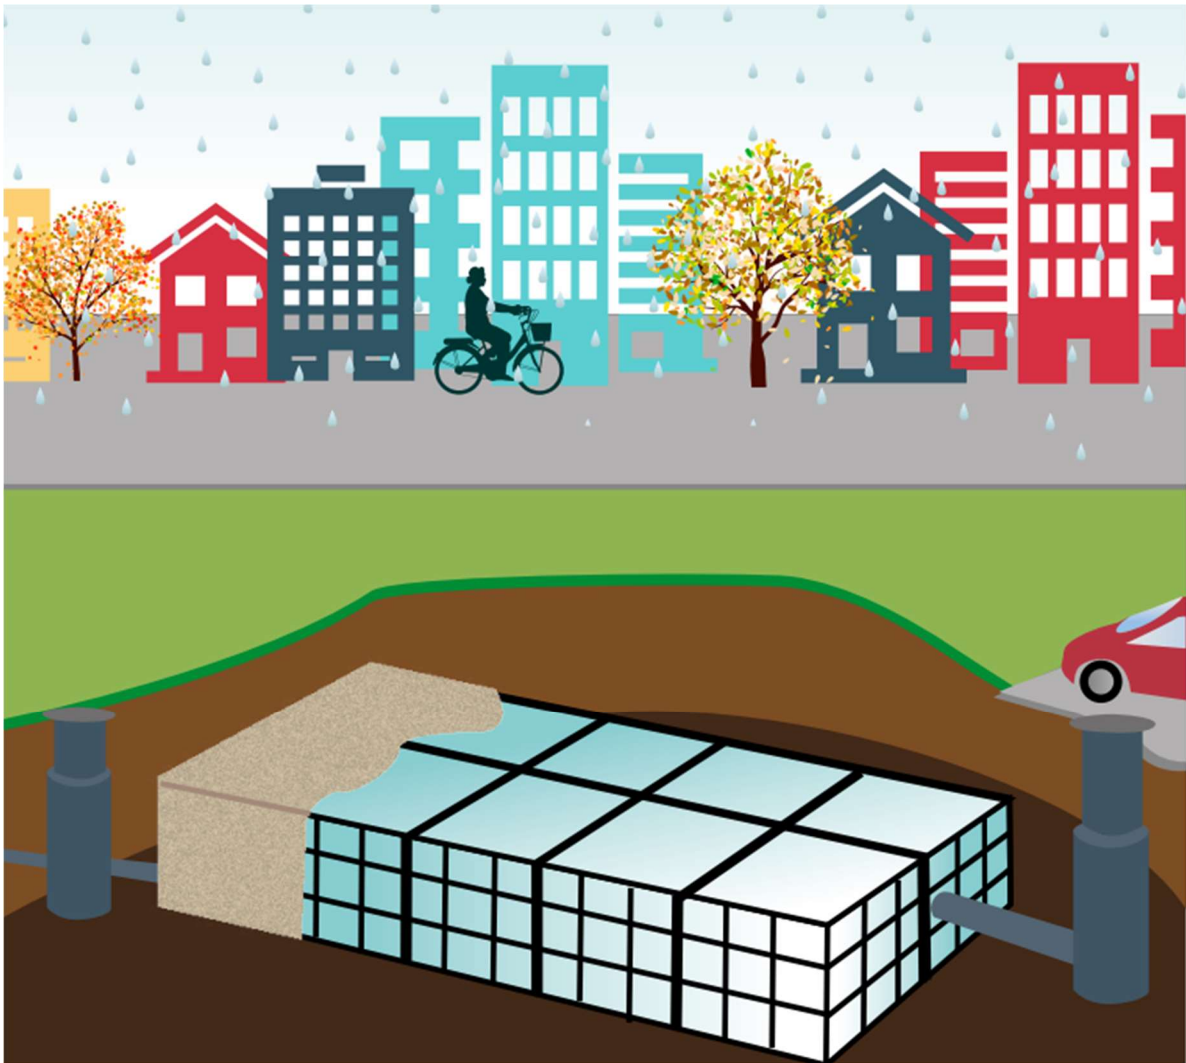
Figur 9. Kassettmagasin för fördröjning av dagvatten kan till exempel byggas under parkeringsytor eller andra trafikerade ytor.

Dagvatten från utbyggnad föreslås ledas med ledning till ett kassettmagasin för fördröjning.

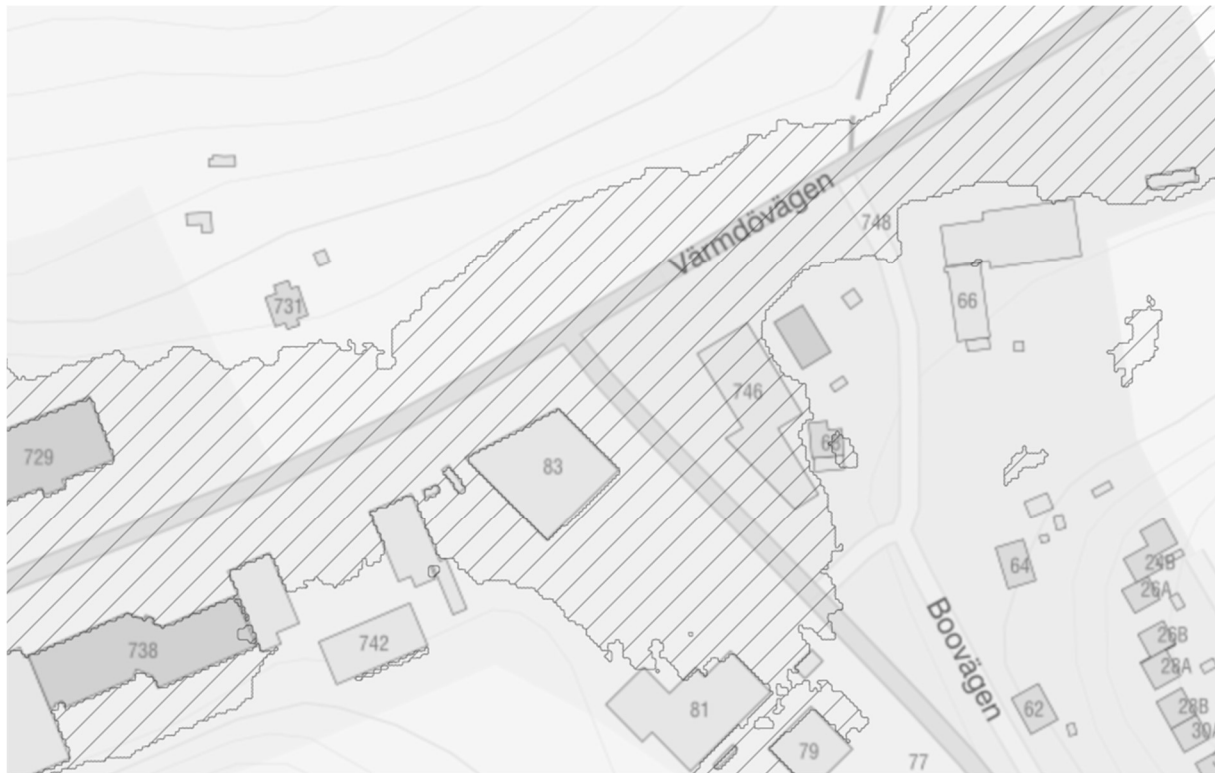
*Figur 10. Resultatet från lågpunktsanalysen visar att cirka halva fastigheten ligger inom en lågpunkt.*

En lågpunktsanalys har gjorts i Scalgo. Resultatet visar att fastigheten delvis ligger inom en större lågpunkt, se figur nedan.

En lågpunktsanalys är inte kopplat till ett visst regn men den ger en första överblick över möjliga problemområden.
