PRINCIP FÖR DAGVATTENHANTERING PLANIAVÄGEN NORRA DELEN BOMBERAD

PRINCIPSKISSER
DAGVATTEN HANTERING

BILAGA 7

DAGVATTENUTREDNING FÖR PLANPROGRAM SICKLAÖN - HYDRAULISK UTREDNING AV LEDNINGSSYSTEMET

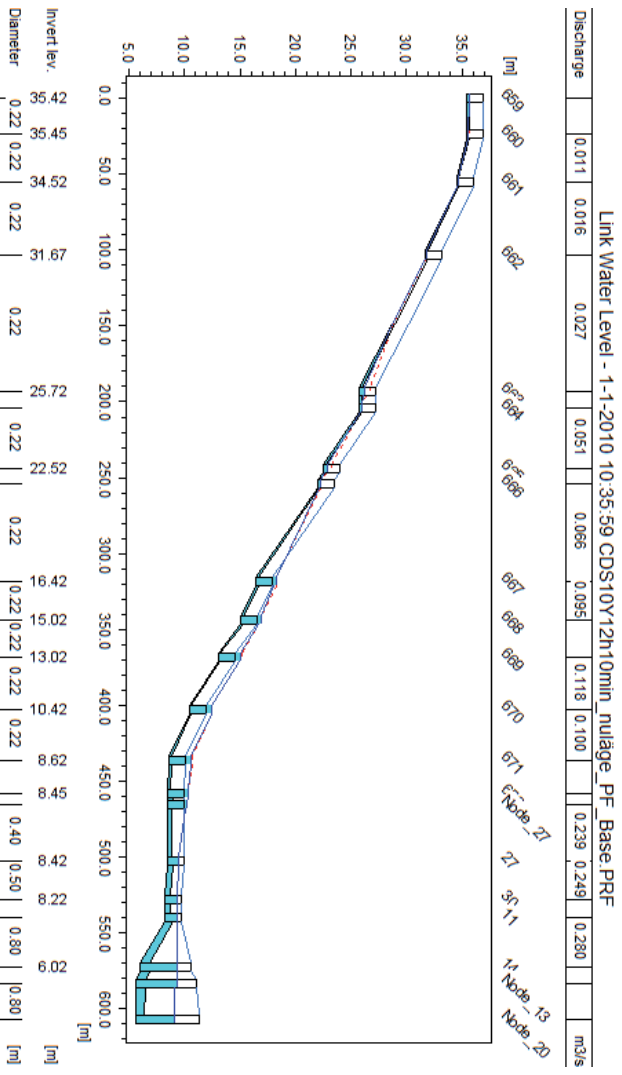
Profil 1 - nuläge

Röd streckad linje i profilerna visar högsta trycklinje vid dimensionerande 10-års regn med Klimatfaktor 1,2.

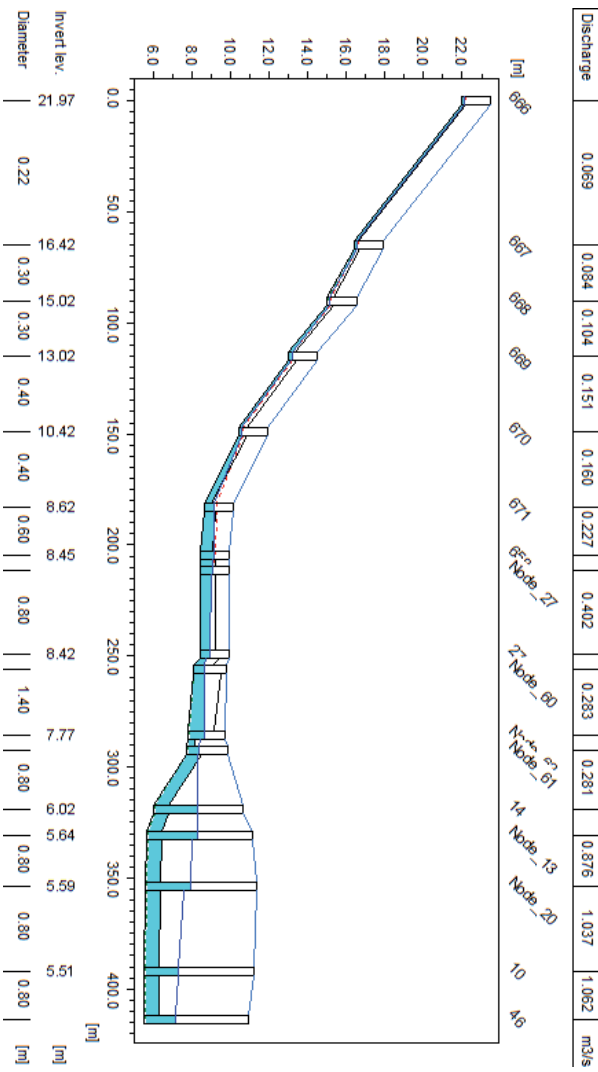
Profil 1 – åtgärd 3

Röd streckad linje i profilerna visar högsta trycklinje vid dimensionerande 10-års regn med klimatafaktor 1,2.

Link Water Level - 1-1-2010 10:35:59 CDS10Y12h10min Åtgärd 1_+fixad_PF_Base.PRF
