Dagvattenutredning för del av fastighet Sicklaön 143:1 i Ekudden, Nacka kommun

Rejlers Sverige AB

2023-08-25

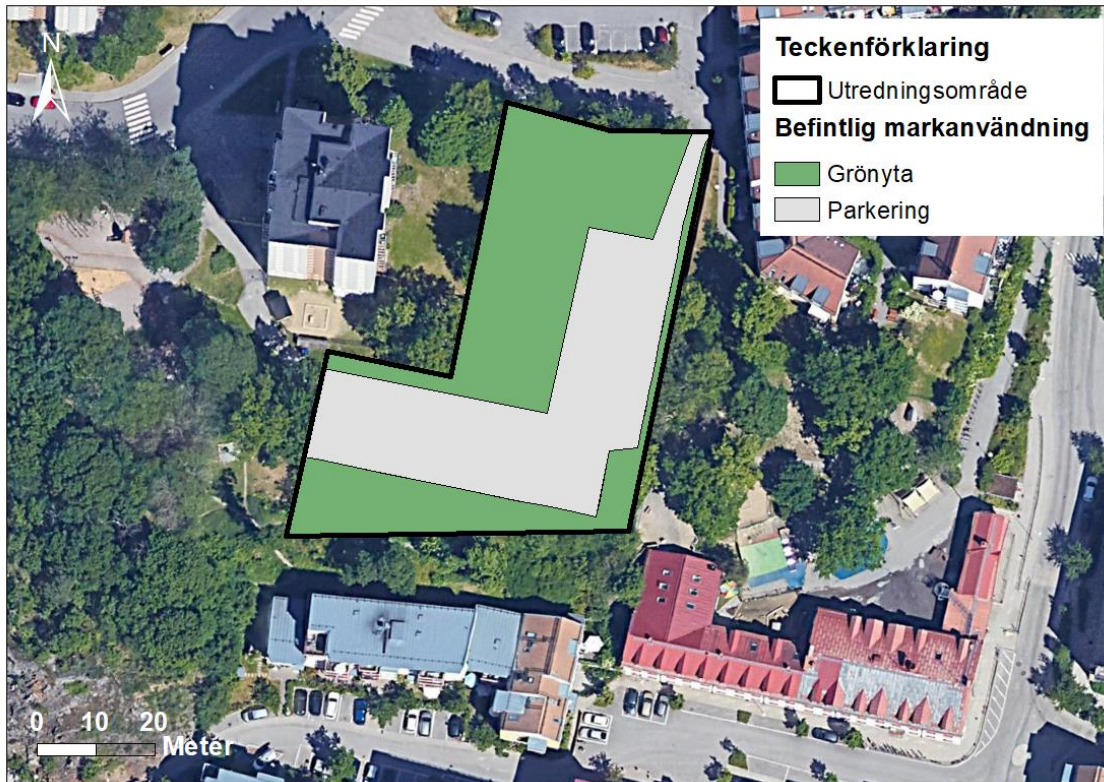
Figur 4-1. Nuvarande markanvändning inom utredningsområdet indelat efter markanvändningstyp.

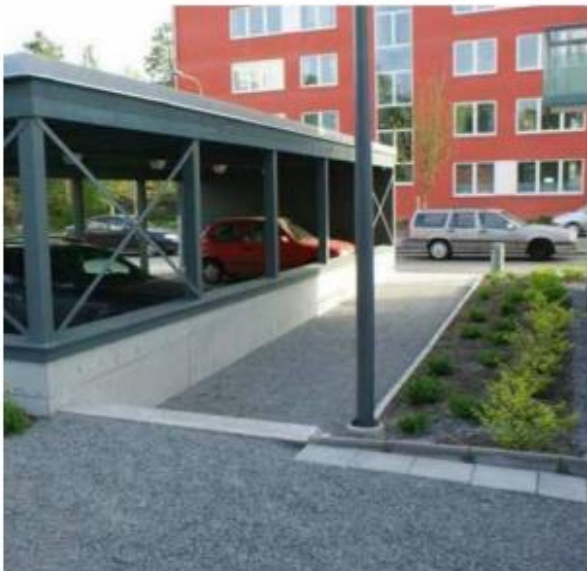
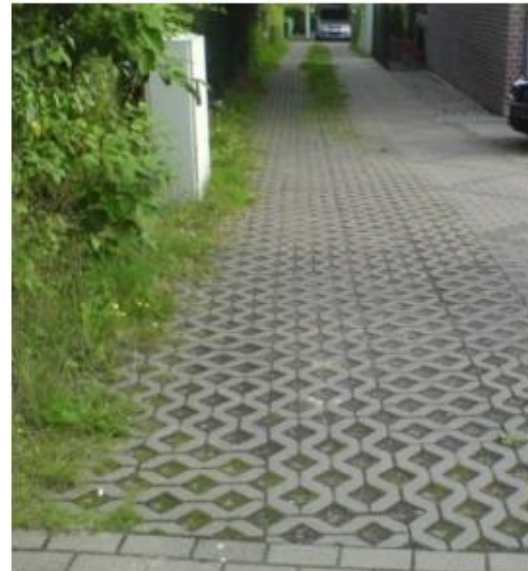
Figur 6-2. Exempelbilder för utformning av genomsläpplig beläggning (Uppsala Vatten)

Det avrinnande dagvattenflödet kan minskas om hårdgjorda ytor ersätts med permeabla beläggningar som ökar infiltrationsmöjligheter. Permeabla beläggningar kan vara ett lämpligt alternativ för asfaltbeläggningar och kan användas för till exempel lokalgator, parkeringsytor, gårdar och lekplatser. Figur 6-4 och Figur 6-5 visar exempel på genomsläppliga beläggningar.

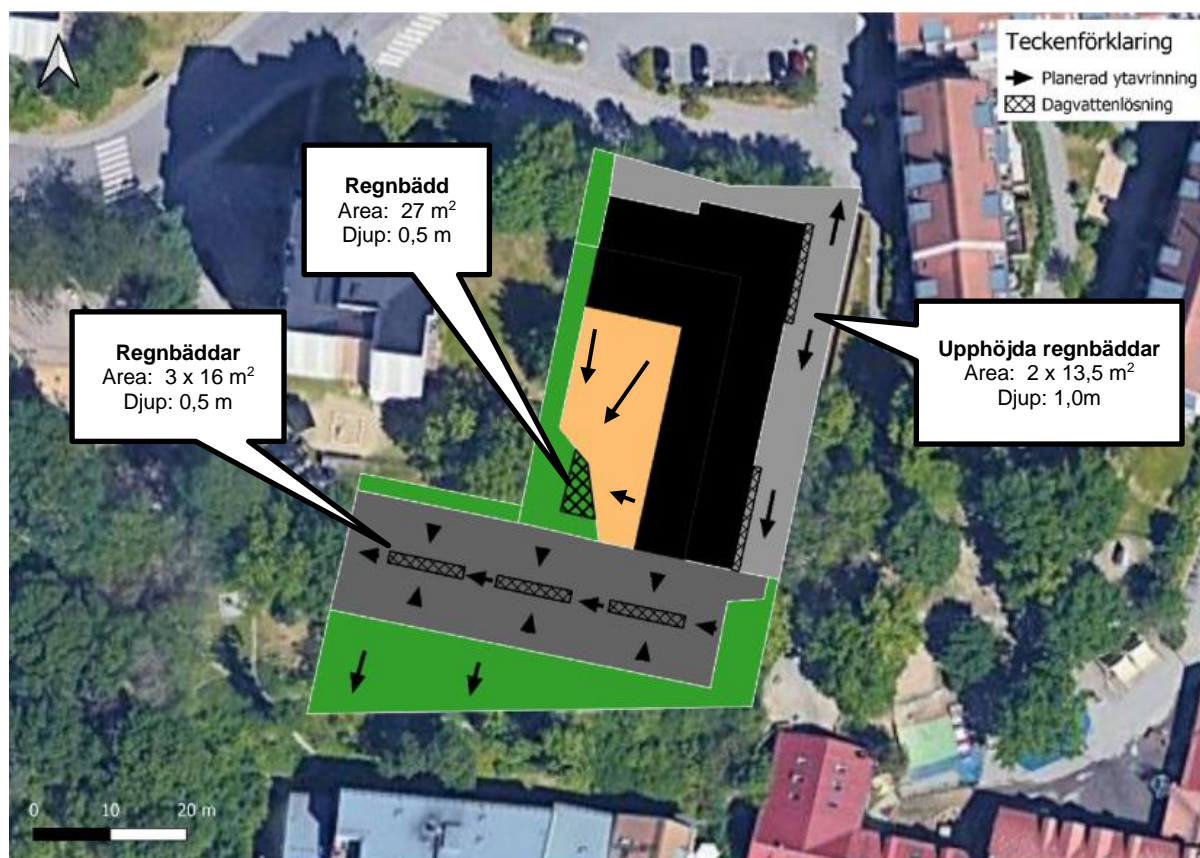
Figur 6-4. Principskiss över föreslagna dagvattenanläggningar inom undersökningsområdet efter exploatering.

Figur 6- visar en konceptuell modell för det planerade dagvattensystemet och Figur 6-4 visar en översiktlig skiss över de föreslagna lösningarna samt till vilken av dessa som dagvattnet från de olika ytorna transporteras.

Regnbäddarna på innergården väster om den planerade byggnaden föreslås anläggas i anslutning till det planerade garaget. Om möjligt bör höjdsättning av gårdsytorna samt parkeringen göras på ett sådant sätt att dagvattnet yt-avrinner mot regnbäddarna.

Vid bräddning bör vattnet från dagvattenanläggningarna ledas till dagvattenledning via ett bräddavlopp. Dagvattenanläggningarna som inte ligger ovanpå garaget bör utformas med permeabla sidor och botten för att möjliggöra infiltration av dagvatten till grundvattnet. Anläggningar ovanpå Bjälklag bör dräneras med en ledning.

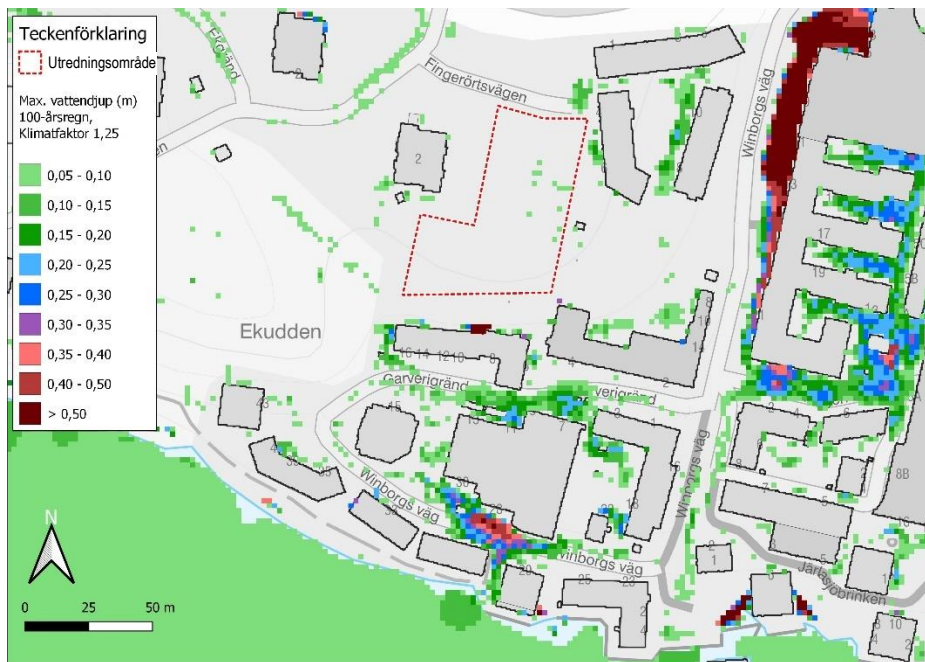
Figur 6-6. Modellerat översvämningsdjup i samband med 100-årsregn (utan invallning).

Rejlers har parallellt med framtagande av föreliggande version av dagvattenutredningen även arbetat fram en skyfallsutredning för undersökningsområdet (Rejlers, 2023). I enlighet med denna så förekommer lågpunkter söder och öster om utredningsområdet med översvämningsdjup upp till 0,5 meter i samband med ett klimatanpassat 100-årsregn (Figur 6-6).
