# DAGVATTENUTREDNING

## Stadsbyggnadsprojekt Gäddviken

[Granskningshandling 2025-02-21]

Utförd av:  
NIRAS Sweden AB

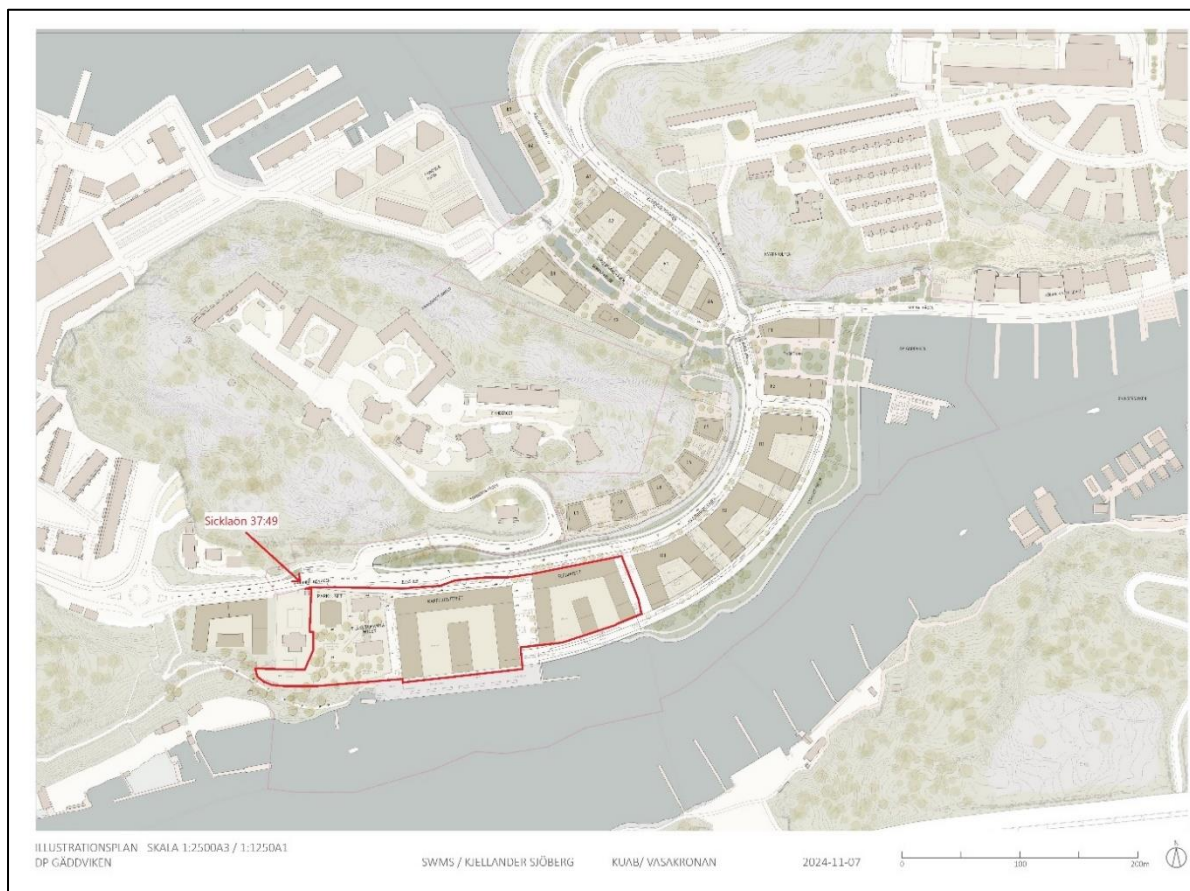
Figur 1.1: Illustrationsplan av den planerade utbyggnaden i stadsbyggnadsprojektet Gäddviken med den befintliga fastighetsgränsen och den nya fastighetsgränsen och uppdelningen av kvartersmark och allmänna platsmarken på platsen.

Figur 1.1 visar strukturplan för Gäddviken tillsammans med närliggande områden, där fastigheten Sicklaön 37:49 är belägen i de sydvästra delarna och markerad med röd linje. Projektet innebär även förändringar runt om fastigheten där bland annat en ny fastighetsgräns föreslagits, vilken presenteras i bild nedan. Delar inom den befintliga fastighetsgränsen kommer att övergå till allmän plats vid exploateringen och Kvarnholmsvägen kommer att dras om vilket innebär avverkning av träd och framställande av en brant bergskärning. Figur 1.2 visar befintlig respektive ny fastighetsgräns.

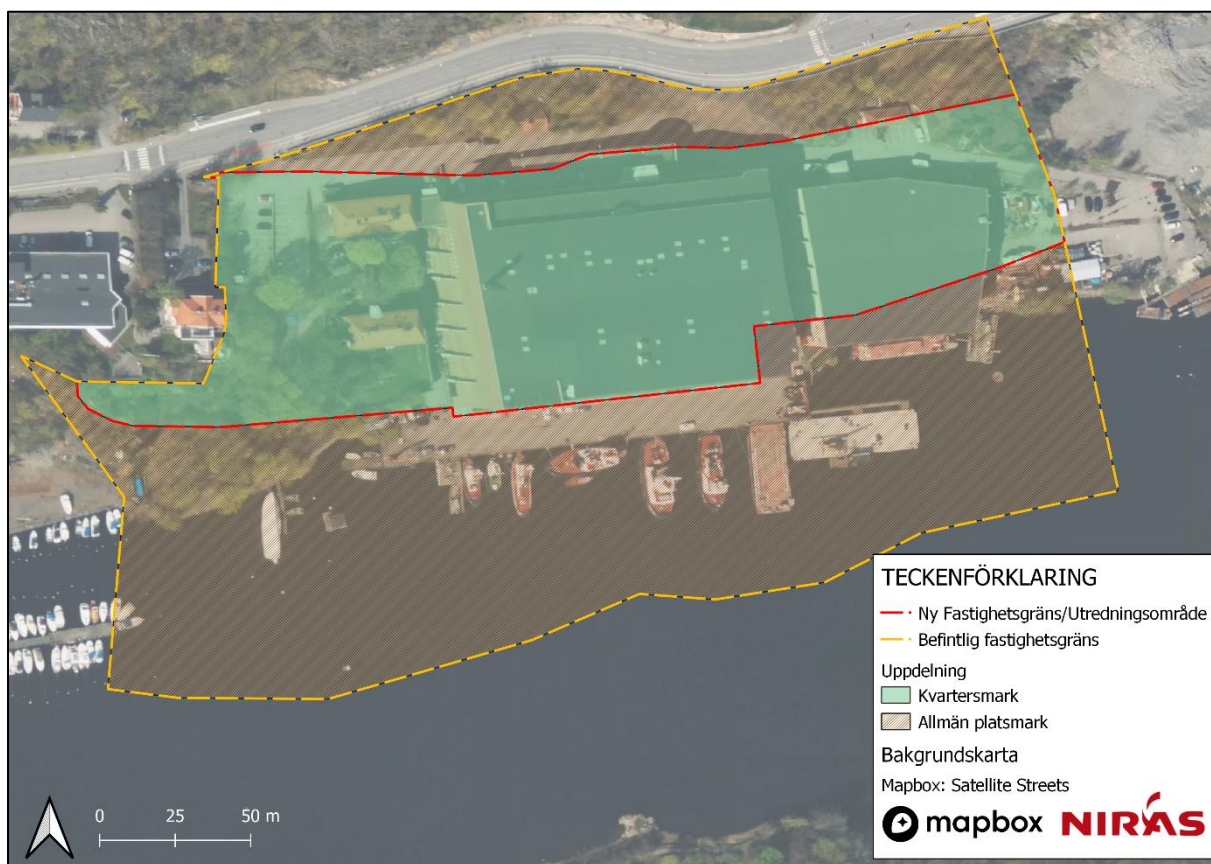
Figur 1.2: Områdeskarta över utredningsområdet med den befintliga fastighetsgränsen tillsammans med framtida uppdelningen av allmänt platsmark och kvartersmark.

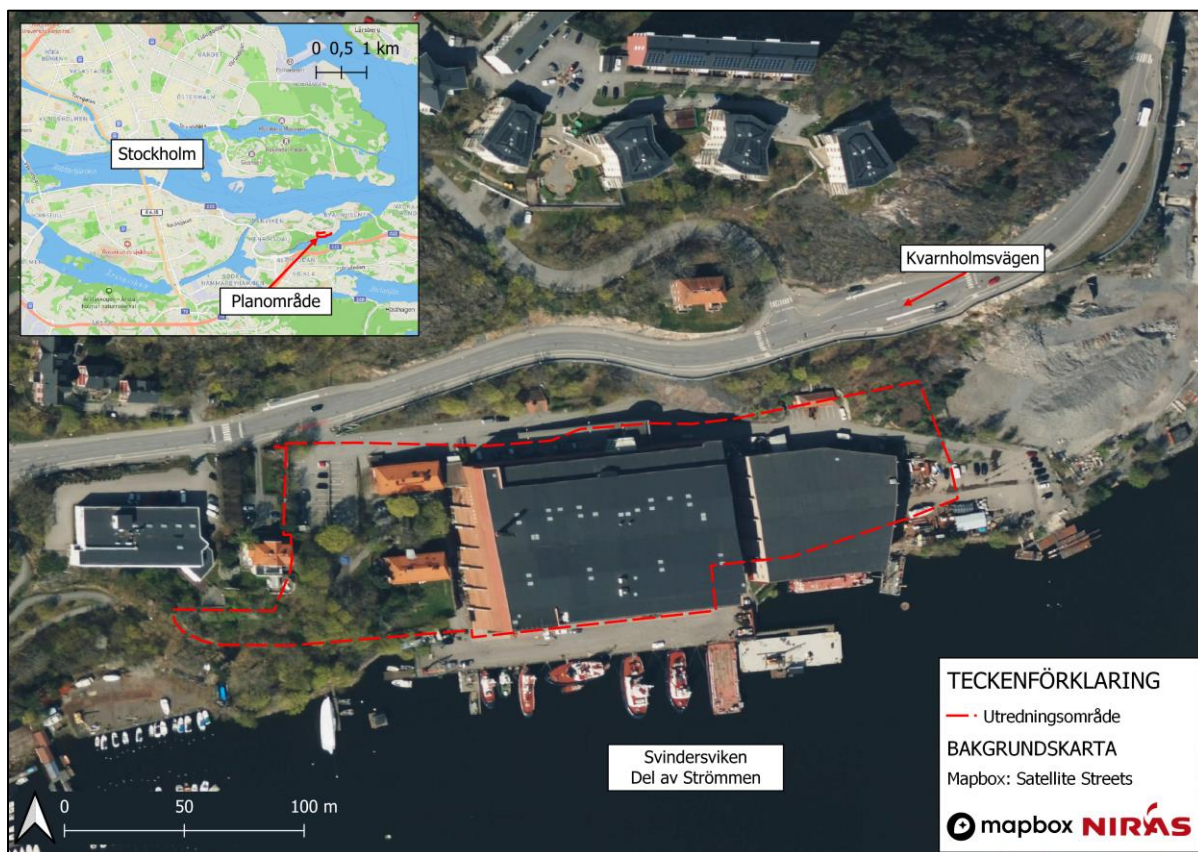
Figur 2.1: Lokaliseringskarta över området med den nya fastighetsgränsen, som utgör utredningsområdet.

Utredningsområdet är beläget med Kvarnholmsvägen i norr och Svindersviken i söder. Omkringliggande områden kännetecknas av industriområde, småbåtshamnar, större bostadskvarter och grönområden. Söder om Svindersviken sträcker sig den hårt trafikerade Värmdöleden i öst-västlig riktning. I anslutning till det aktuella utredningsområdet återfinns ytor av berg, träd och en del grönområden längs med vattnet. Marknivåerna varierar från +2,5 m ö.h. vid vattnet i söder upp till +22,5 m ö.h. i de nordvästra delarna. Se Figur 2.1 för karta över området med den nya fastighetsgränsen, som i föreliggande utredning nyttjas som utredningsområdesgräns.

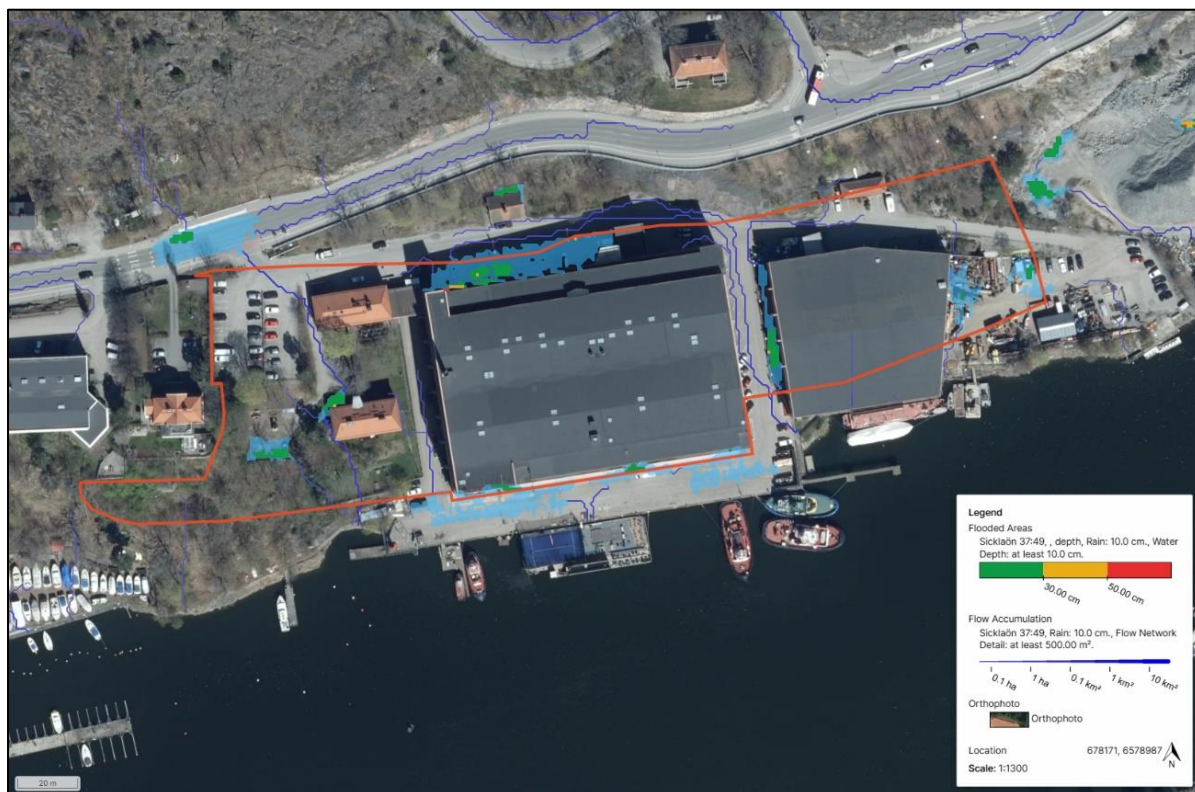
Figur 2.5: Översvämmade områden och rinnvägar inom utredningsområdet, framtaget i SCALGO Live.

I den statiska skyfallsanalysen har SCALGO Live belastats med 56 mm nederbörd, vilket antas motsvara ett 100-årsregn med 30 minuters varaktighet och klimatfaktor 1,25 (MSB, 2017). Resultat ses i Figur 2.5 där ansamling av vatten över 0,1 meter ses i röd-gul-grön markering. Inom utredningsområdet har inga större problematiska lågpunkter eller instängda områden identifierats.

De flesta av lågpunkterna har dock identifierats i anslutning till befintliga byggnader där vatten bedöms bli stående intill fasad, vilket kan orsaka skada på byggnader. Lågpunkterna inom utredningsområdet uppgår i dagens situation till en sammanlagd volym på ca 85 m<sup>3</sup> vid ett analyserat 100-årsregn.

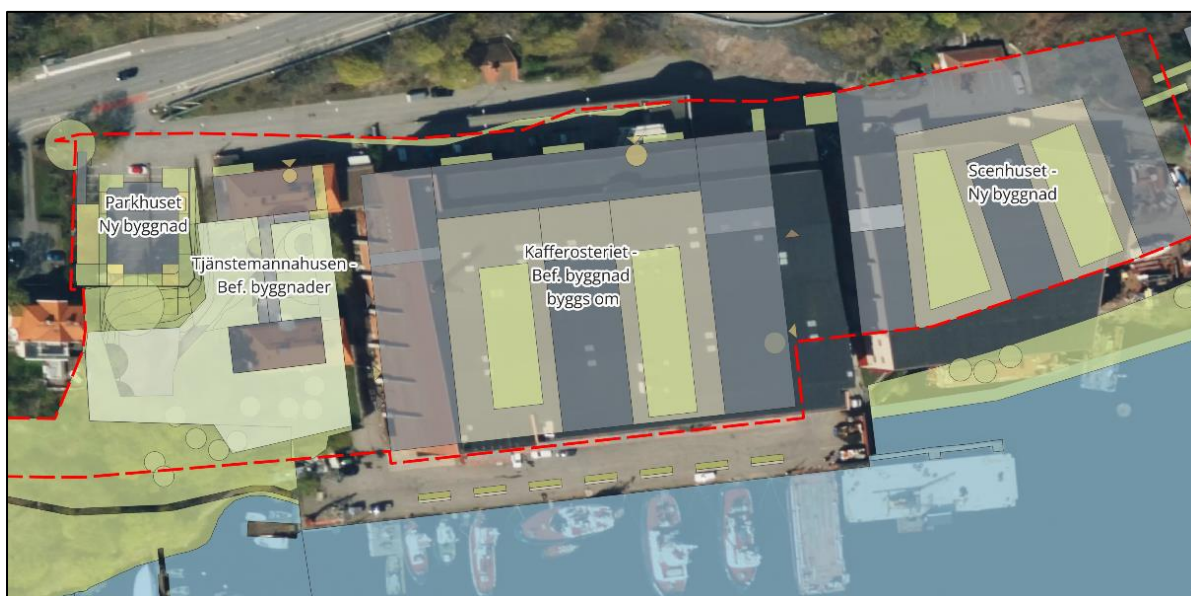
Figur 3.1: Arkitektskiss över utredningsområdet.

På fastigheten Sicklaön 37:49 planeras uppförandet av två nya byggnader samt ombyggnation och bevarande av befintliga byggnader. Två nya byggnader kommer uppföras på platsen medan två av de mindre byggnaderna blir kvar och den största byggnaden inom utredningsområdet kommer att vara kvar men byggas om vilket syns i Figur 3.1. En av de nya byggnaderna kommer att uppföras på vad som idag är en asfalterad parkering och den andra kommer att delvis vara placerad där en byggnad står idag men även täcka en större yta på området än den befintliga byggnaden. På de två stora bostadshusen kommer det anläggas gårdsterrasser på bjälklag på de inre delarna av byggnaderna. Byggnaden som uppförs på en asfalterad parkering är planerad att ha en gårdsyta omkring sig med större delar gröna inslag. Vid de hus som ska vara kvar kommer en förskola att uppföras som ska ha en förskolegård runt om. Den reducerade ytan minskar vilket beror på minskningen av hårdgjorda ytor.

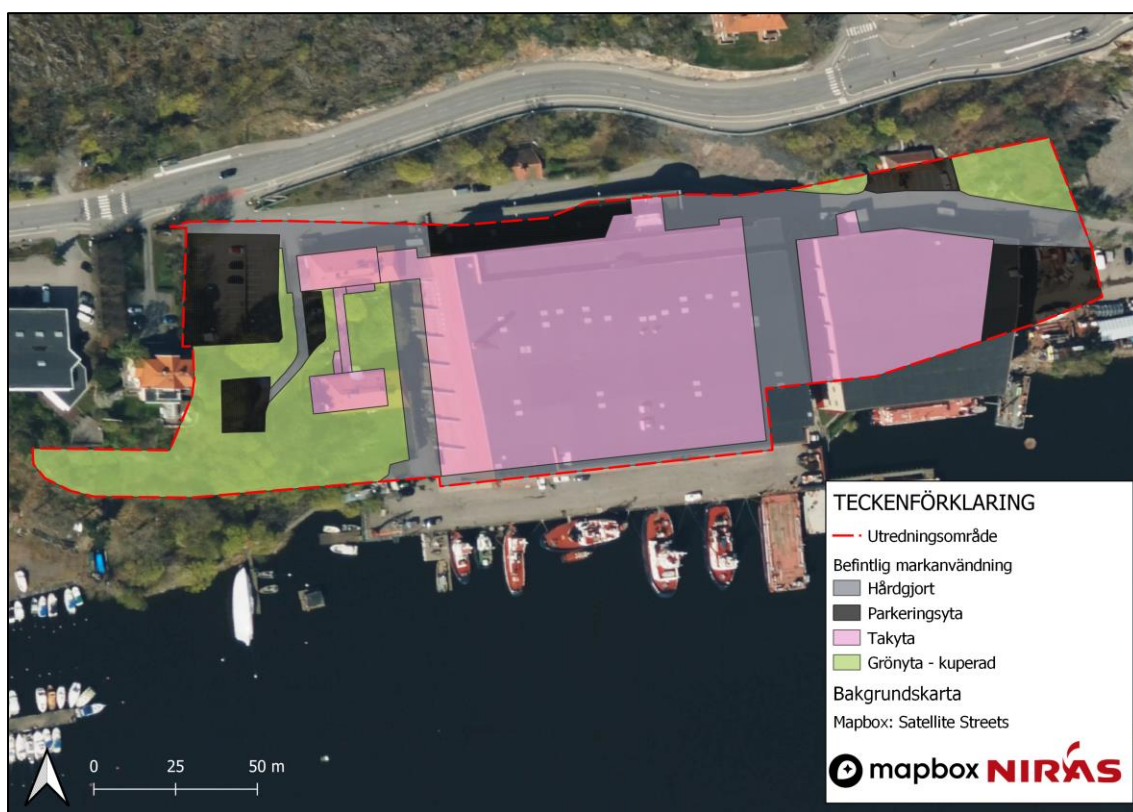
Figur 4.1: Karta över den befintliga markanvändningen.

Utredningsområdet förhåller sig efter den nya fastighetsgränsen och innefattar enbart kvartersmark. Befintlig markanvändning består huvudsakligen av byggnader, hårdgjorda ytor, parkeringsytor samt kuperade grönytor med inslag av berg i dagen. Markkartering över det befintliga läget har genomförts med hjälp av ortofoto, material från lantmäteriet samt underlag i situationsplanen. Den befintliga markanvändningen inom utredningsområdet visas i Figur 4.1 och Tabell 4.1.

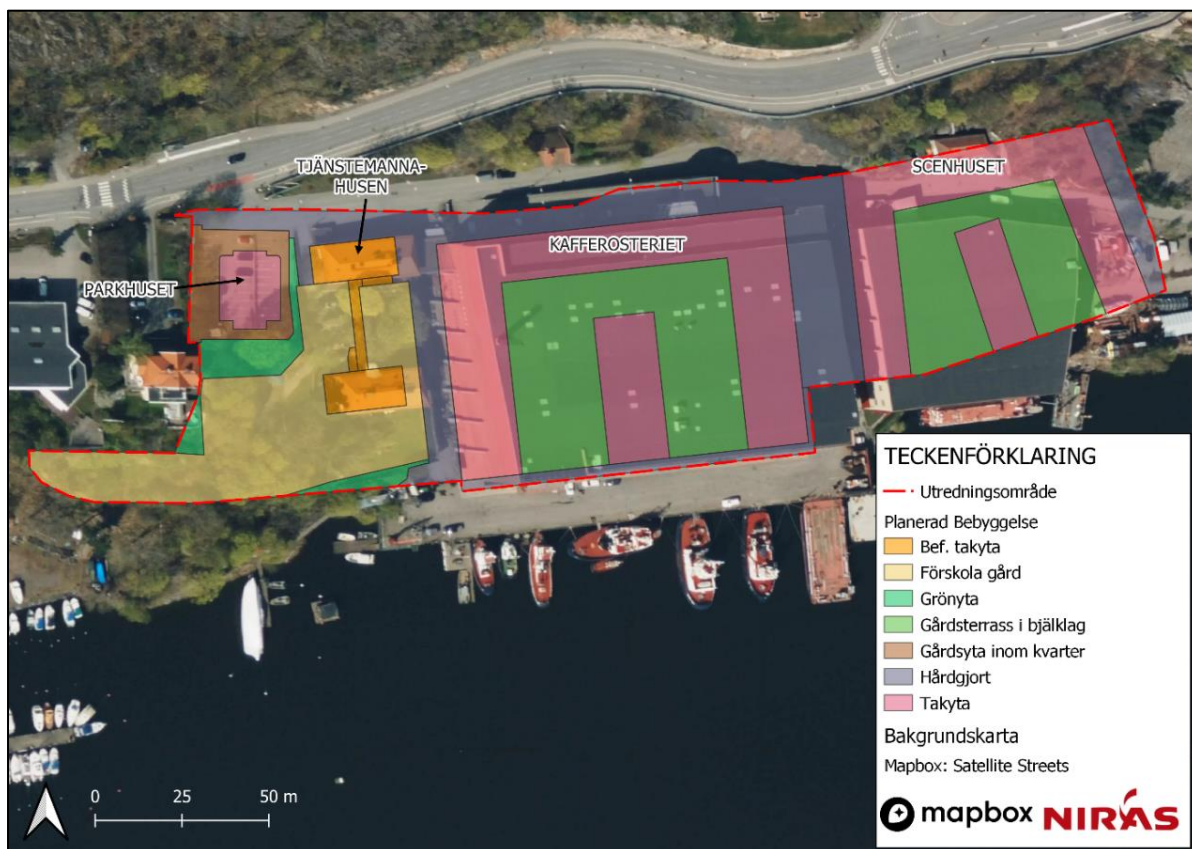
Figur 4.2: Karta över den planerade markanvändningen.

Vid planerad ny- och ombyggnation kvarstår fortsatt större husvolym. Två mindre byggnader, s.k. *Tjänstemannahuset* kvarstår enligt dagens situation vid planerad förskolegård. *Kafferosteriet* i mitten av utredningsområdet byggs om från den befintliga byggnaden, medan *Scenhuset* samt *Parkhuset* är nya byggnader. Majoriteten av området planeras att nyttjas som bostadshus med tillhörande gårdar och gårdsterrasser, delvis på bjälklag. Det kommer även att tillkomma en förskolegård inom utredningsområdet, se Figur 4.2.

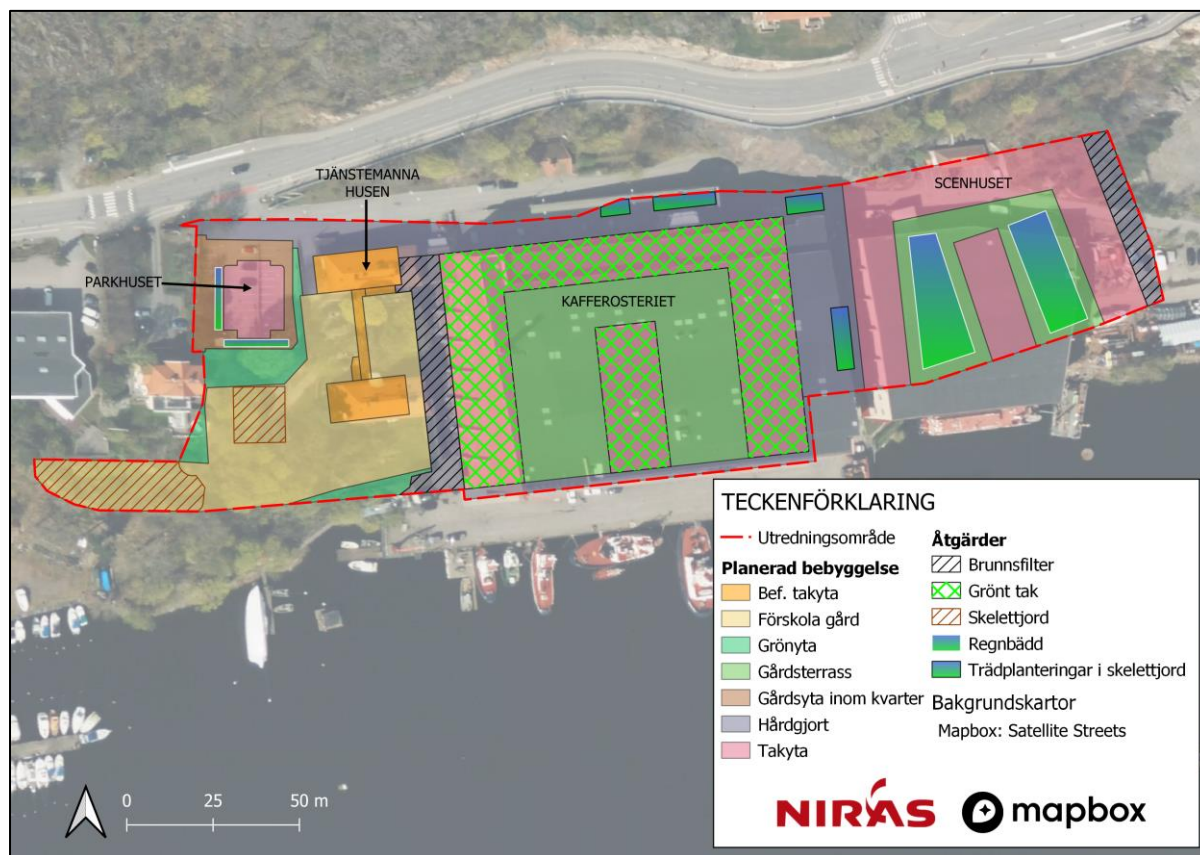
Figur 5.1: Den planerade bebyggelsen på utredningsområdet med föreslagna ytor för dagvattenåtgärder.

Se föreslagen möjlig placering av de nämnda åtgärderna i Figur 5.1. Ytorna bedöms kunna inrymma mer än den erforderliga volymen som är nödvändig för att säkerställa en god dagvattenhantering. Skissen visar enbart förslag på ytor i tidigt skede, men bör vid kommande skeden detaljstuderas för att säkerställa att tillräcklig volym kan hanteras. I Bilaga 1 visas en schematisk avvattningsplan.

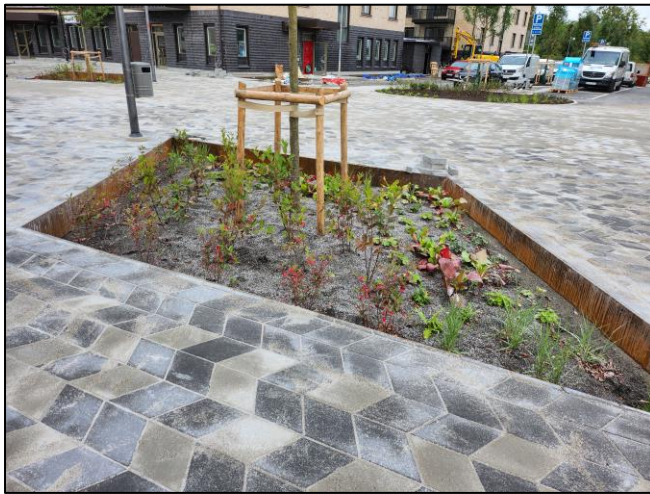
Figur 5.3: Nedsänkt regnbädd i torgmiljö i Göteborg. Foto: NIRAS.

Regnbäddar kan anläggas som upphöjda eller nedsänkta. Upphöjda passar bra på ytor som exempelvis är placerade på bjälklag eller annan mark där det inte går att schakta. Det är då viktigt att se till att vattnet tar sig till regnbäddarna genom exempelvis stuprör från tak eller ovanliggande områden.

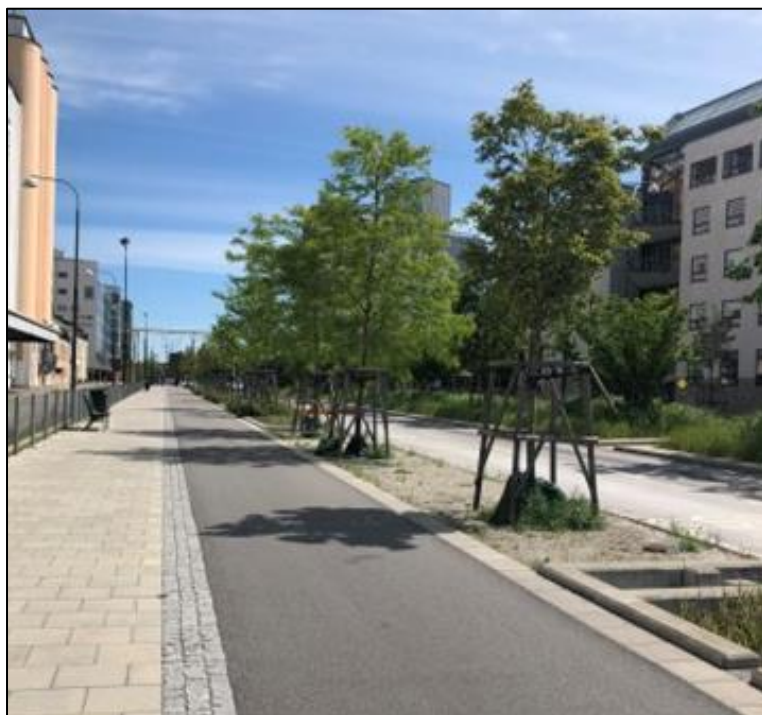
Figur 5.4: Bild på trädplantering i skelettjord. Foto: NIRAS.

För att bygga upp en skelettjord schaktas en grop ur för att sedan fyllas med grov makadam. Beroende på vad gropen fylls med kan olika porositet skapas. En vanlig blandning i skelettjordan innehåller makadam och nedvattnad jord vilket bidrar till lägre infiltrationskapacitet men ökad rening av lösta föroreningar. Istället för jord kan även biokol nyttjas. Biokolen fungerar som jordförbättringsmedel med hög vattenhållande förmåga och även som en kolsänka, genom att binda koldioxid och på det sättet minska klimatpåverkan genom en mindre koldioxidnivå i atmosfären (Stockholms stad, 2024).

Ytbehovet för en skelettkonstruktion är ca 5 – 20 % av den hårdgjorda avrinningsytan, vilket beror av jordens porvolym. Minsta anläggningsdjupet bör vara omkring 0,5 m. För att trädet ska kunna utveckla sitt rotsystem måste trädgropen vara tillräckligt stor. Dagvattnet kan ledas till skelettjorden på olika sett, via ytledes, via ledning/brunn eller andra inloppskonstruktioner, men vanligast är via rännstensbrunnar med sandfång. För att rening ska kunna ske i anläggningen behöver dagvattnet infiltrera skelettjorden, till viss del renas det med växtupptag (VA-guiden, 2024b). I Figur 5.4 visas utformning av trädplantering i skelettjord.

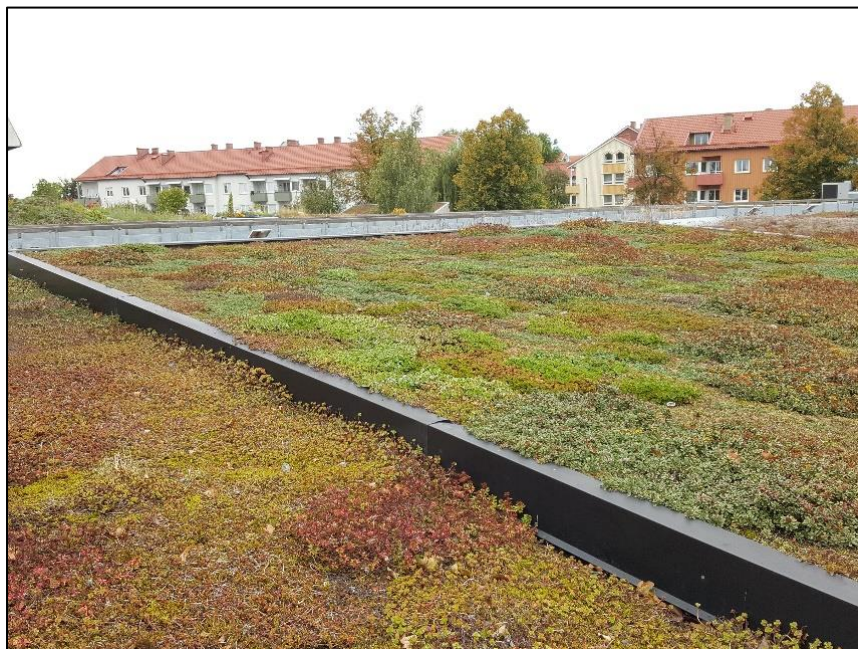
Figur 5.5: Vegetationsklätt tak av sedum i Malmö. Foto: NIRAS.

För att fördröja dagvattnet från takytorna på byggnaden kallad Kafferosteriet föreslås vegetationsklädda tak i form av sedum- och/eller biotoptak. Ett vegetationsklätt tak kan fördröja och magasinera dagvatten genom att vegetationen och underliggande jordlager tar upp nederbörden som faller på taket, istället för att det rinner av direkt. Avrinningen kan reduceras med 25 till 75 % beroende på taklutning, växtlighet och tjocklek samt vilken typ av växtlighet som kan användas. Ett sedumtak med tunn vegetationsmatta kan fördröja ungefär 5 mm nederbörd medan ett tak med tjocklek på 15 cm kan fördröja och magasinera 20 mm (SVOA, 2024c). Ett exempel på vegetationsklätt tak med sedum ses i Figur 5.5.

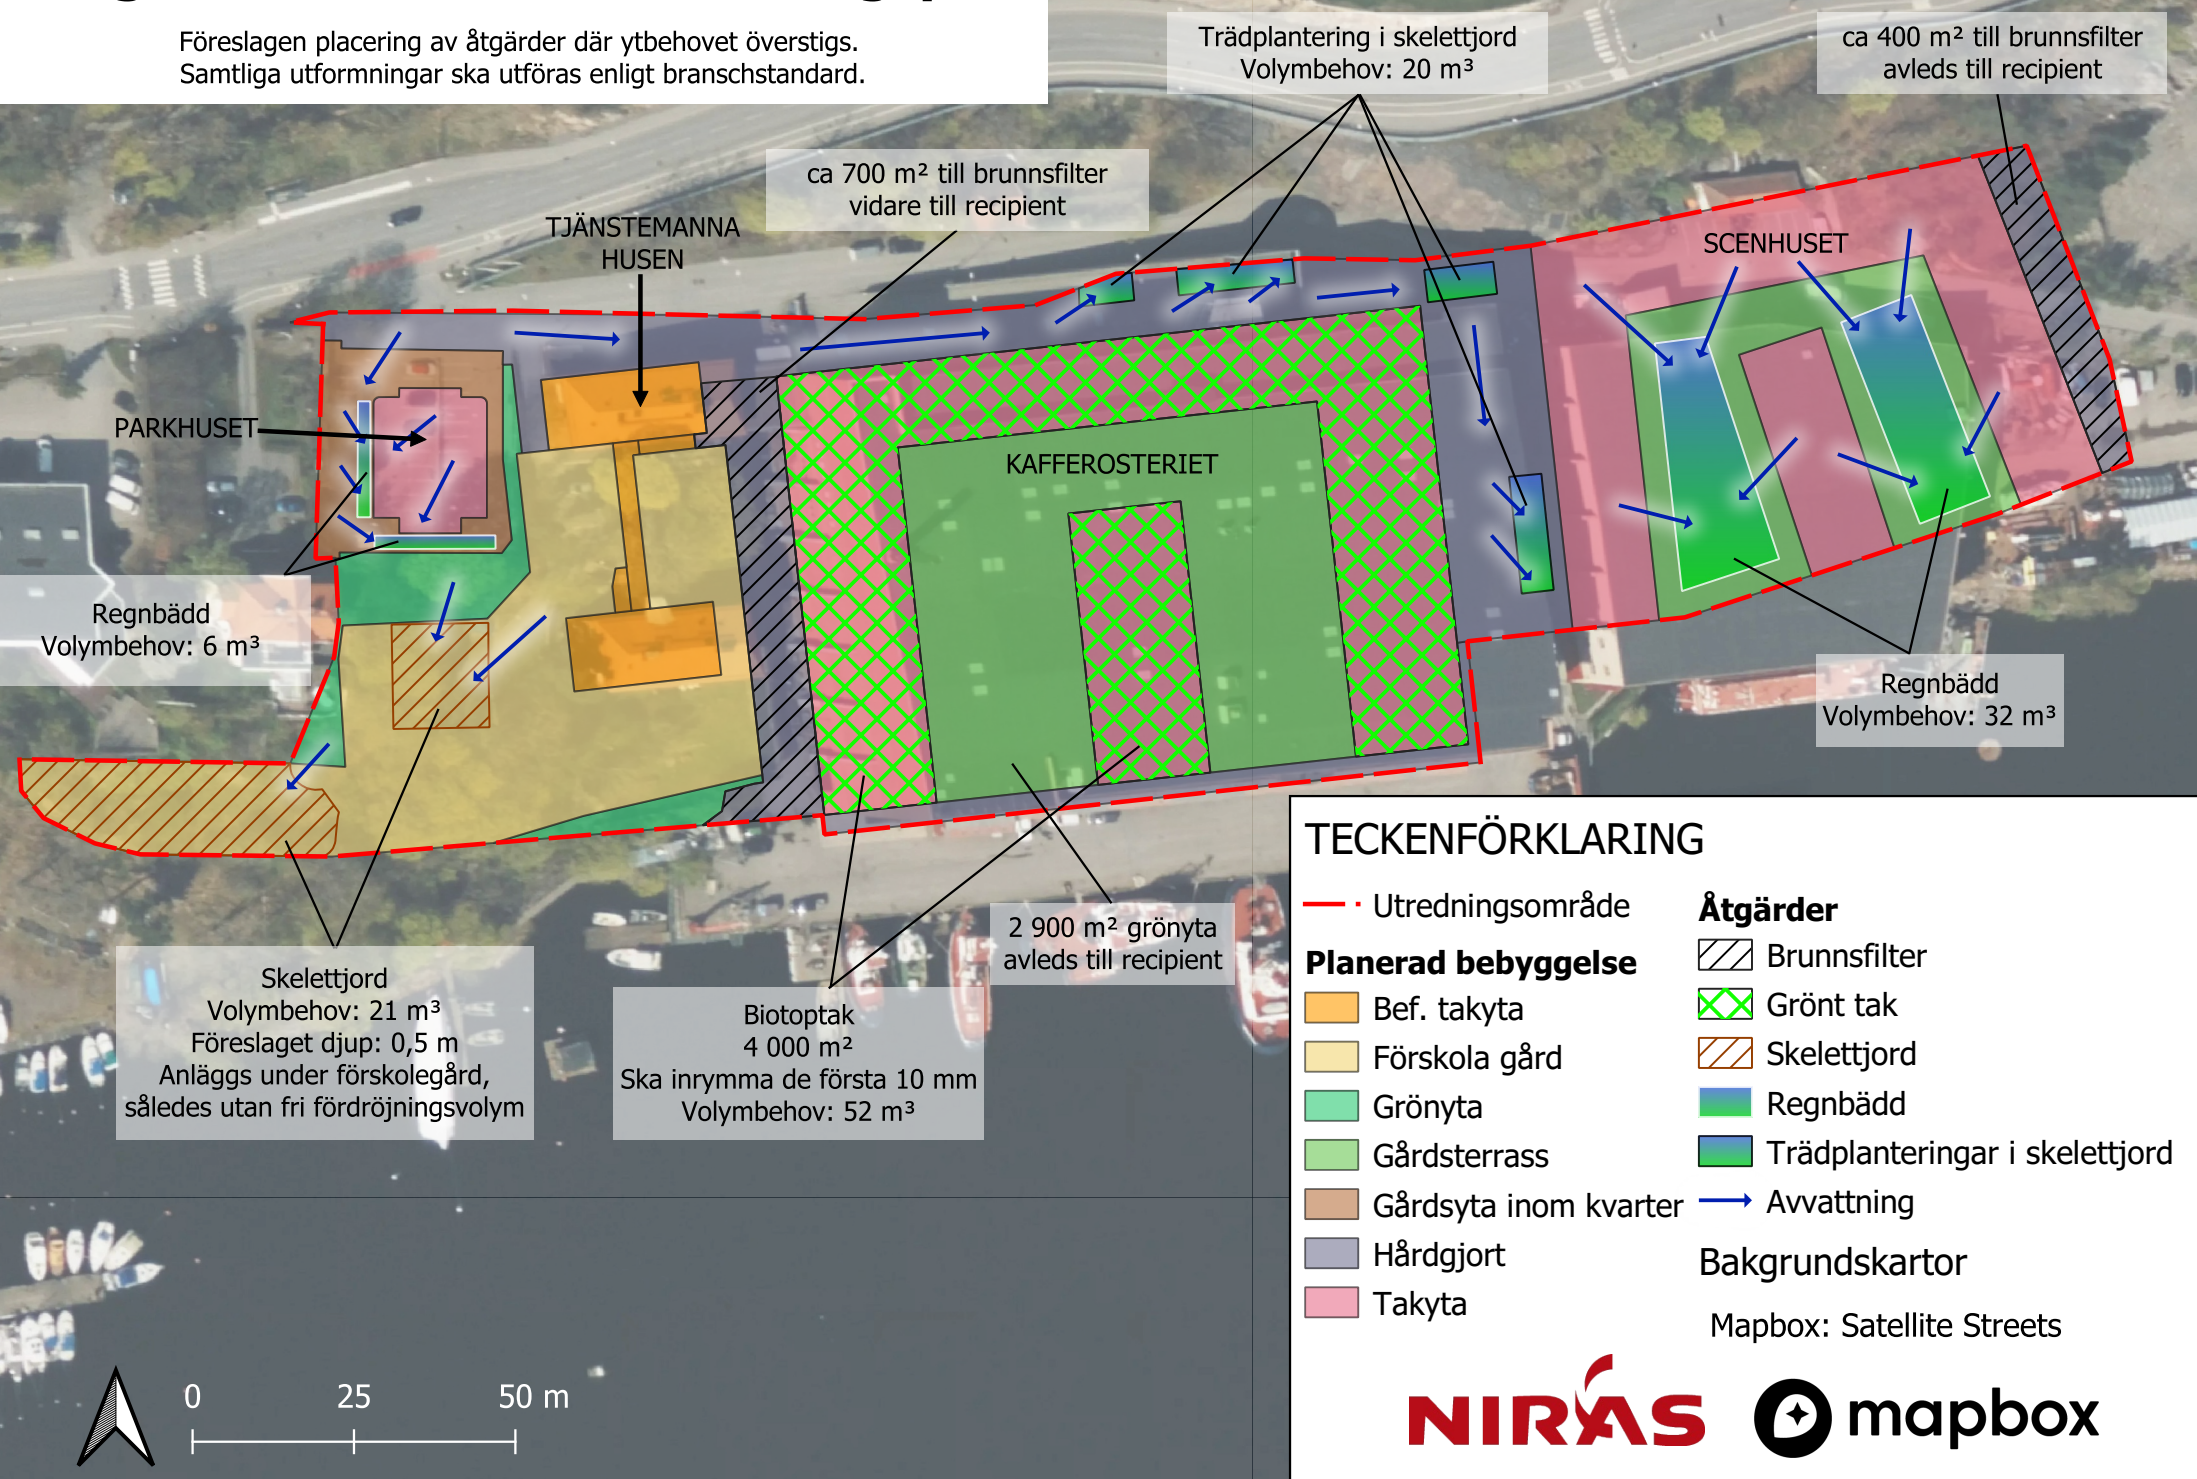
# Bilaga 1 - Schematisk avvattningsplan

Föreslagen placering av åtgärder där ytbehovet överstigs.  
Samtliga utformningar ska utföras enligt branschstandard.
