## DP GÄDDVIKEN

### PM Geoteknik

### STATUS: PLANHANDLING

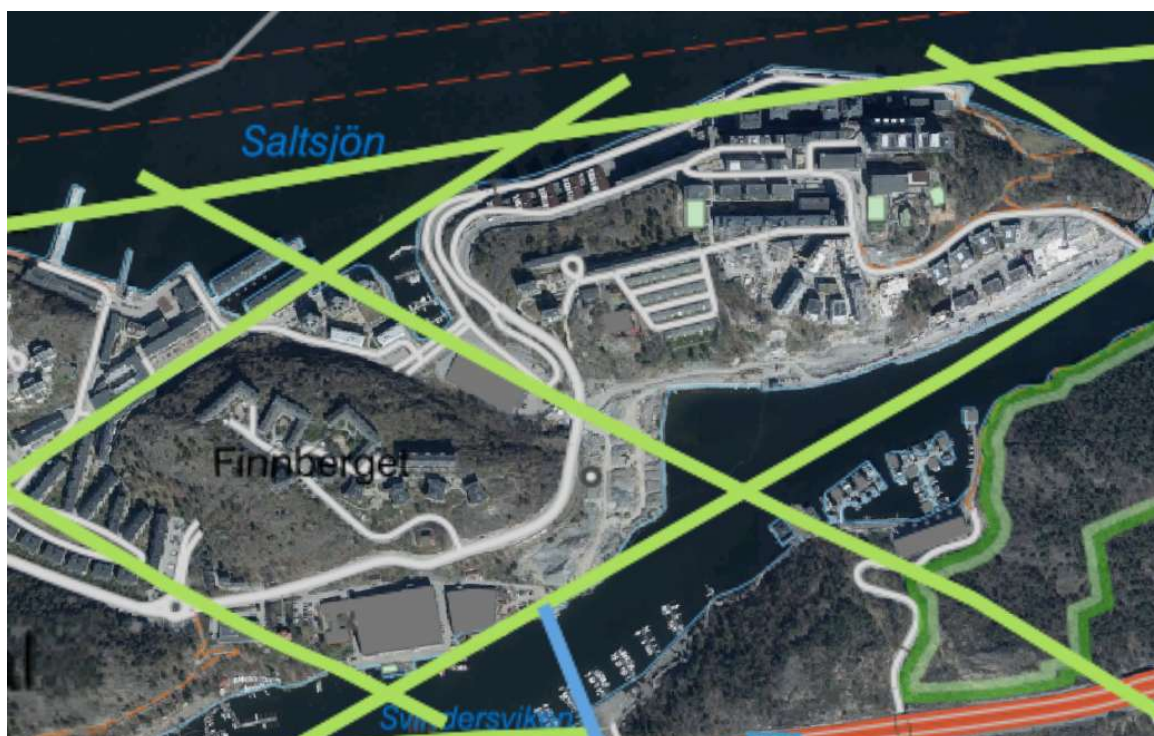
Figur 6. Geologiska formationer i utredningsområdet. Ljusgrön linje anger svaghetszon med låg konfidensnivå, blå linje anger svaghetszon med medel konfidensnivå. SGU Geologi i 3D 2025-02-12.

Utredningsområdet utgörs av landområden som skapats genom utfyllnader i vatten. Jordlagren utgörs i huvudsak av fyllning som underlagras av lera enligt SGUs jordartskarta, se Figur 4. Området ligger mellan fastmarkspartierna Finnberget och Kvarnholmen samt mellan Finnberget och Svindersviken. Berggrunden i utredningsområdet utgörs av granodiorit-granit och granit, se Figur 5. I Hästhalmssundets riktning finns två karterade diabasgångar. I området finns kartlagda svaghetszoner, en i sydväst-nordöstlig riktning som sammanfaller med Svindersviken och en i nordväst-sydöstlig riktning som sammanfaller med Hästhalmssundet se Figur 6.

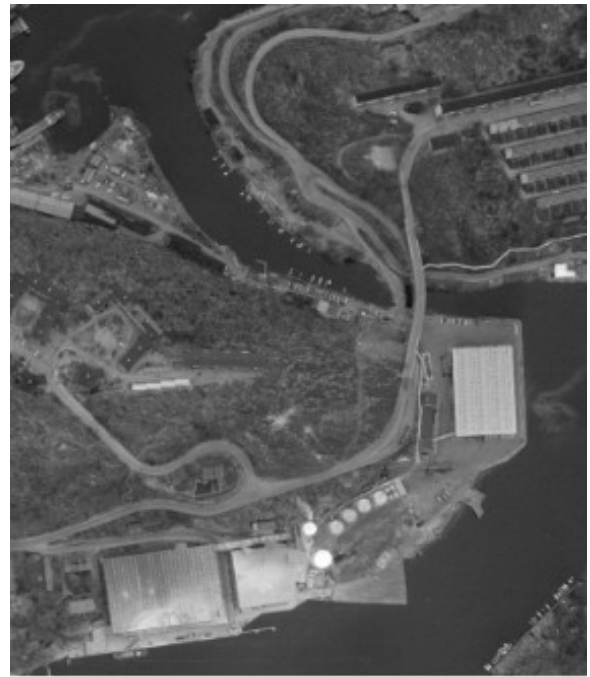
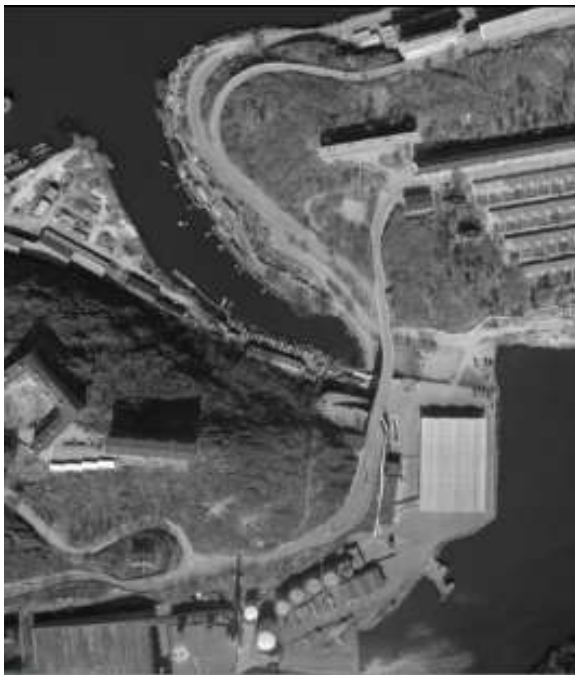
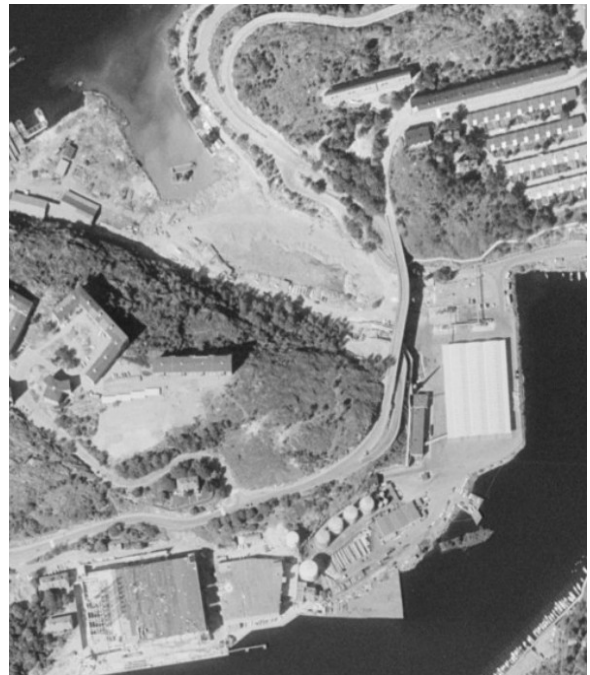
Figur 8. Flygfotografier över utfyllnad av Hästholmssundet. Källa: Lantmäteriet Min Karta samt PM Iterio [XI].

Under 1970-talet anlades delen av Mjölnavägen som går längs vikens östra sida [XXI]. Dessförinnan utgjordes marken av grus- och stenfyllning på fast botten. Vid anläggandet av vägen utfördes fyllning till största del ovan den befintliga fyllningen. Till viss del innebar anläggandet utfyllnad i Saltsjön. Vägen anlades med undanpressning med 1,5 m överhöjning av massor. Den västra delen av vägen har omfattande sprickor i asfalten vilket kan indikera sättningsskador. Dessa kan bero på icke tillfredsställande undanpressning men skadorna kan även bero på exempelvis inre erosion från läckande ledningar, tung byggtrafik, tjällskador mm. Sonderingar i vägen visar att jordprofilen utgörs av fyllning på berg, vilket tyder på att undanpressningen lyckades.
