Naturvärdesinventering (NVI) i strandzon på Mjölkudden, södra Boo

Behovsbedömning av detaljplan för Mjölkudden – Gustavsviks gård, Nacka kommun

MILJÖREDOVISNING - Konsekvenser av planen **Detaljplan för Mjölkudden – Gustavsviks gård, Nacka kommun**

PM Förprojektering parkanläggning
Mjölkudden - Gustavsviks gård

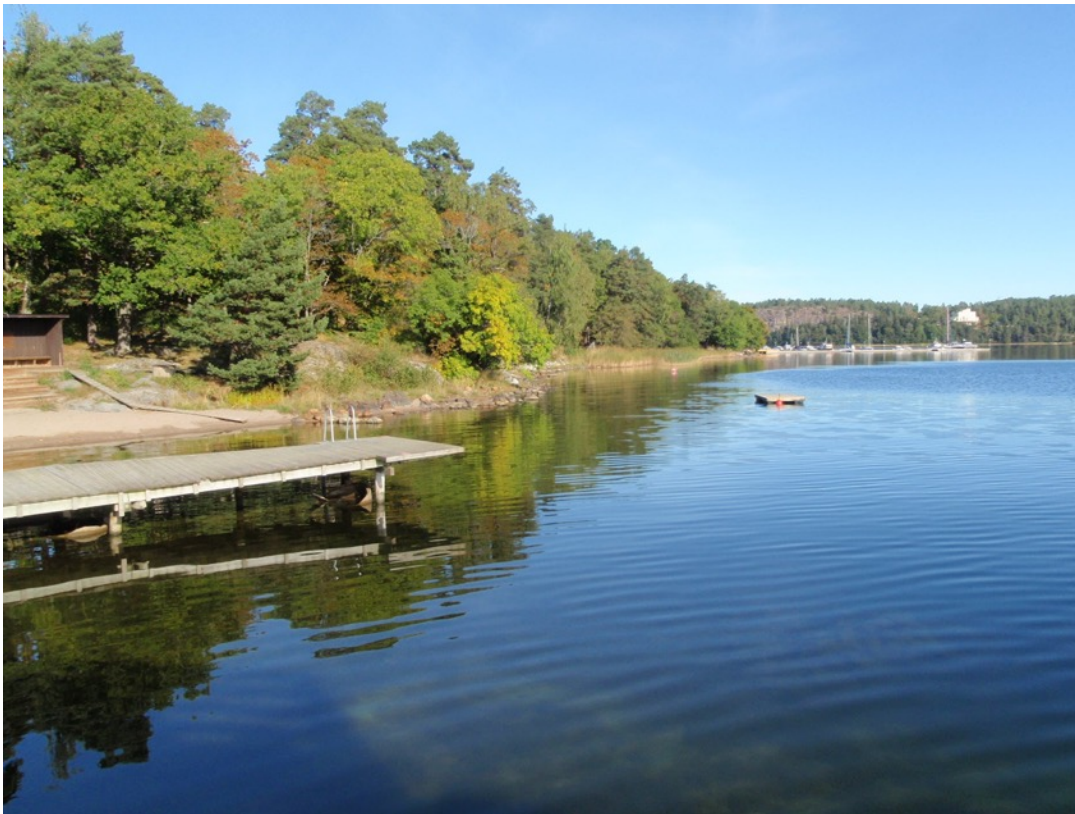
Bild 1. Vy från badplatsen mot marinan i norr.

En homogen sträcka med block och sten närmast land vilket övergår i sten/sandbotten, på ett par ställen ligger gamla utfyllnader som består av block och sprängsten. Botten är grundare de första 4- 6 metrarna från strandlinjen därefter finns en kant där botten sluttar ner mot ett djup på över tre meter. I denna zon övergår bottensubstratet till ler/mjukbotten.

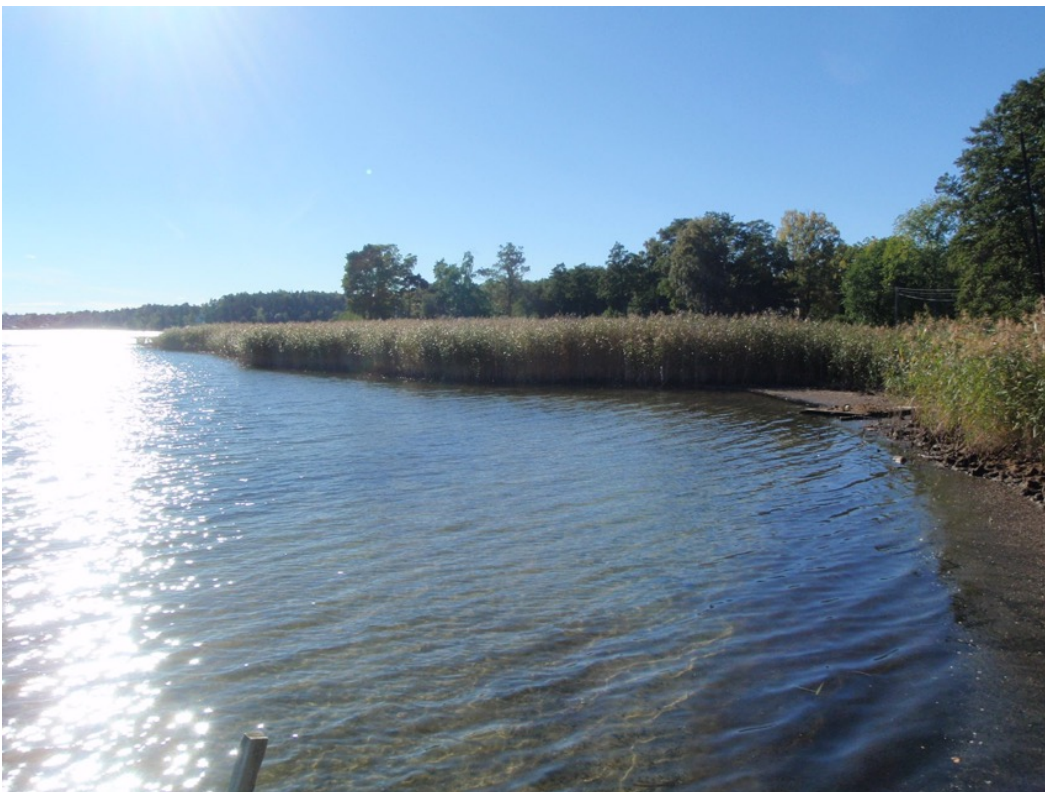
Bild 2. Del av vassområdet i område två, vy mot söder.

Utanför vasskanten består bottensubstratet främst av en sand och grusbotten som sedan övergår i ler/mjukbotten. På några enstaka ställen består bottensubstratet av block och sten innan sand och grusbotten tar vid. Även här sluttar botten sakta utåt innan en kant tar vid och vattendjupet snabbt ökar.

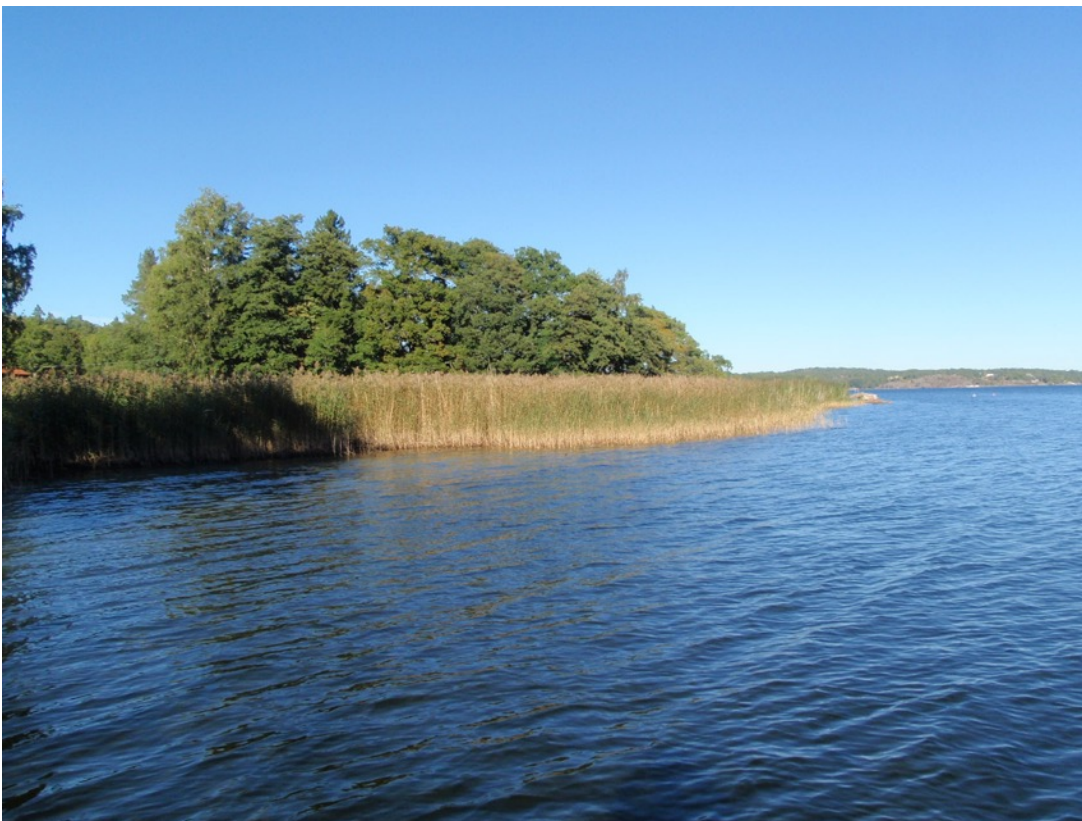
Bild 3. Del av vassområdet i område tre, vy mot norr.

Utanför vasskanten består bottensubstratet främst av en sand och grusbotten som sedan övergår i ler/mjukbotten. På några enstaka ställen består bottensubstratet av block och sten innan sand och grusbotten tar vid. Även här sluttar botten sakta utåt innan en kant tar vid och vattendjupet snabbt ökar.

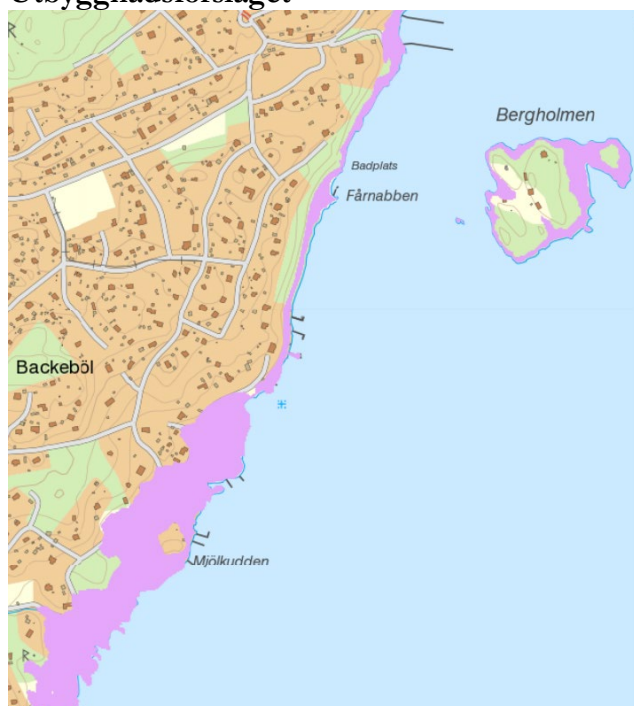
Nivån visar på Länsstyrelsens rekommendation för lägsta grundläggningsnivå för ny bebyggelse vid Östersjön.

Länsstyrelsens anser att ny bebyggelse och samhällsfunktioner av betydande vikt längs Östersjökusten behöver placeras ovanför 2,70 meter, räknat i höjdsystem RH2000. Om ny bebyggelse placeras under denna nivå behöver kommunen visa att exploateringen inte blir olämplig. Kommunen kommer att lägga prickmark, på plankartan upp till 3 meter nivån, räknat i höjdsystem RH2000, vilket innebär att mark inte får bebyggas. Befintlig pumpstation ligger på ca + 6 meter. Inga andra tekniska anläggningar planeras i området.

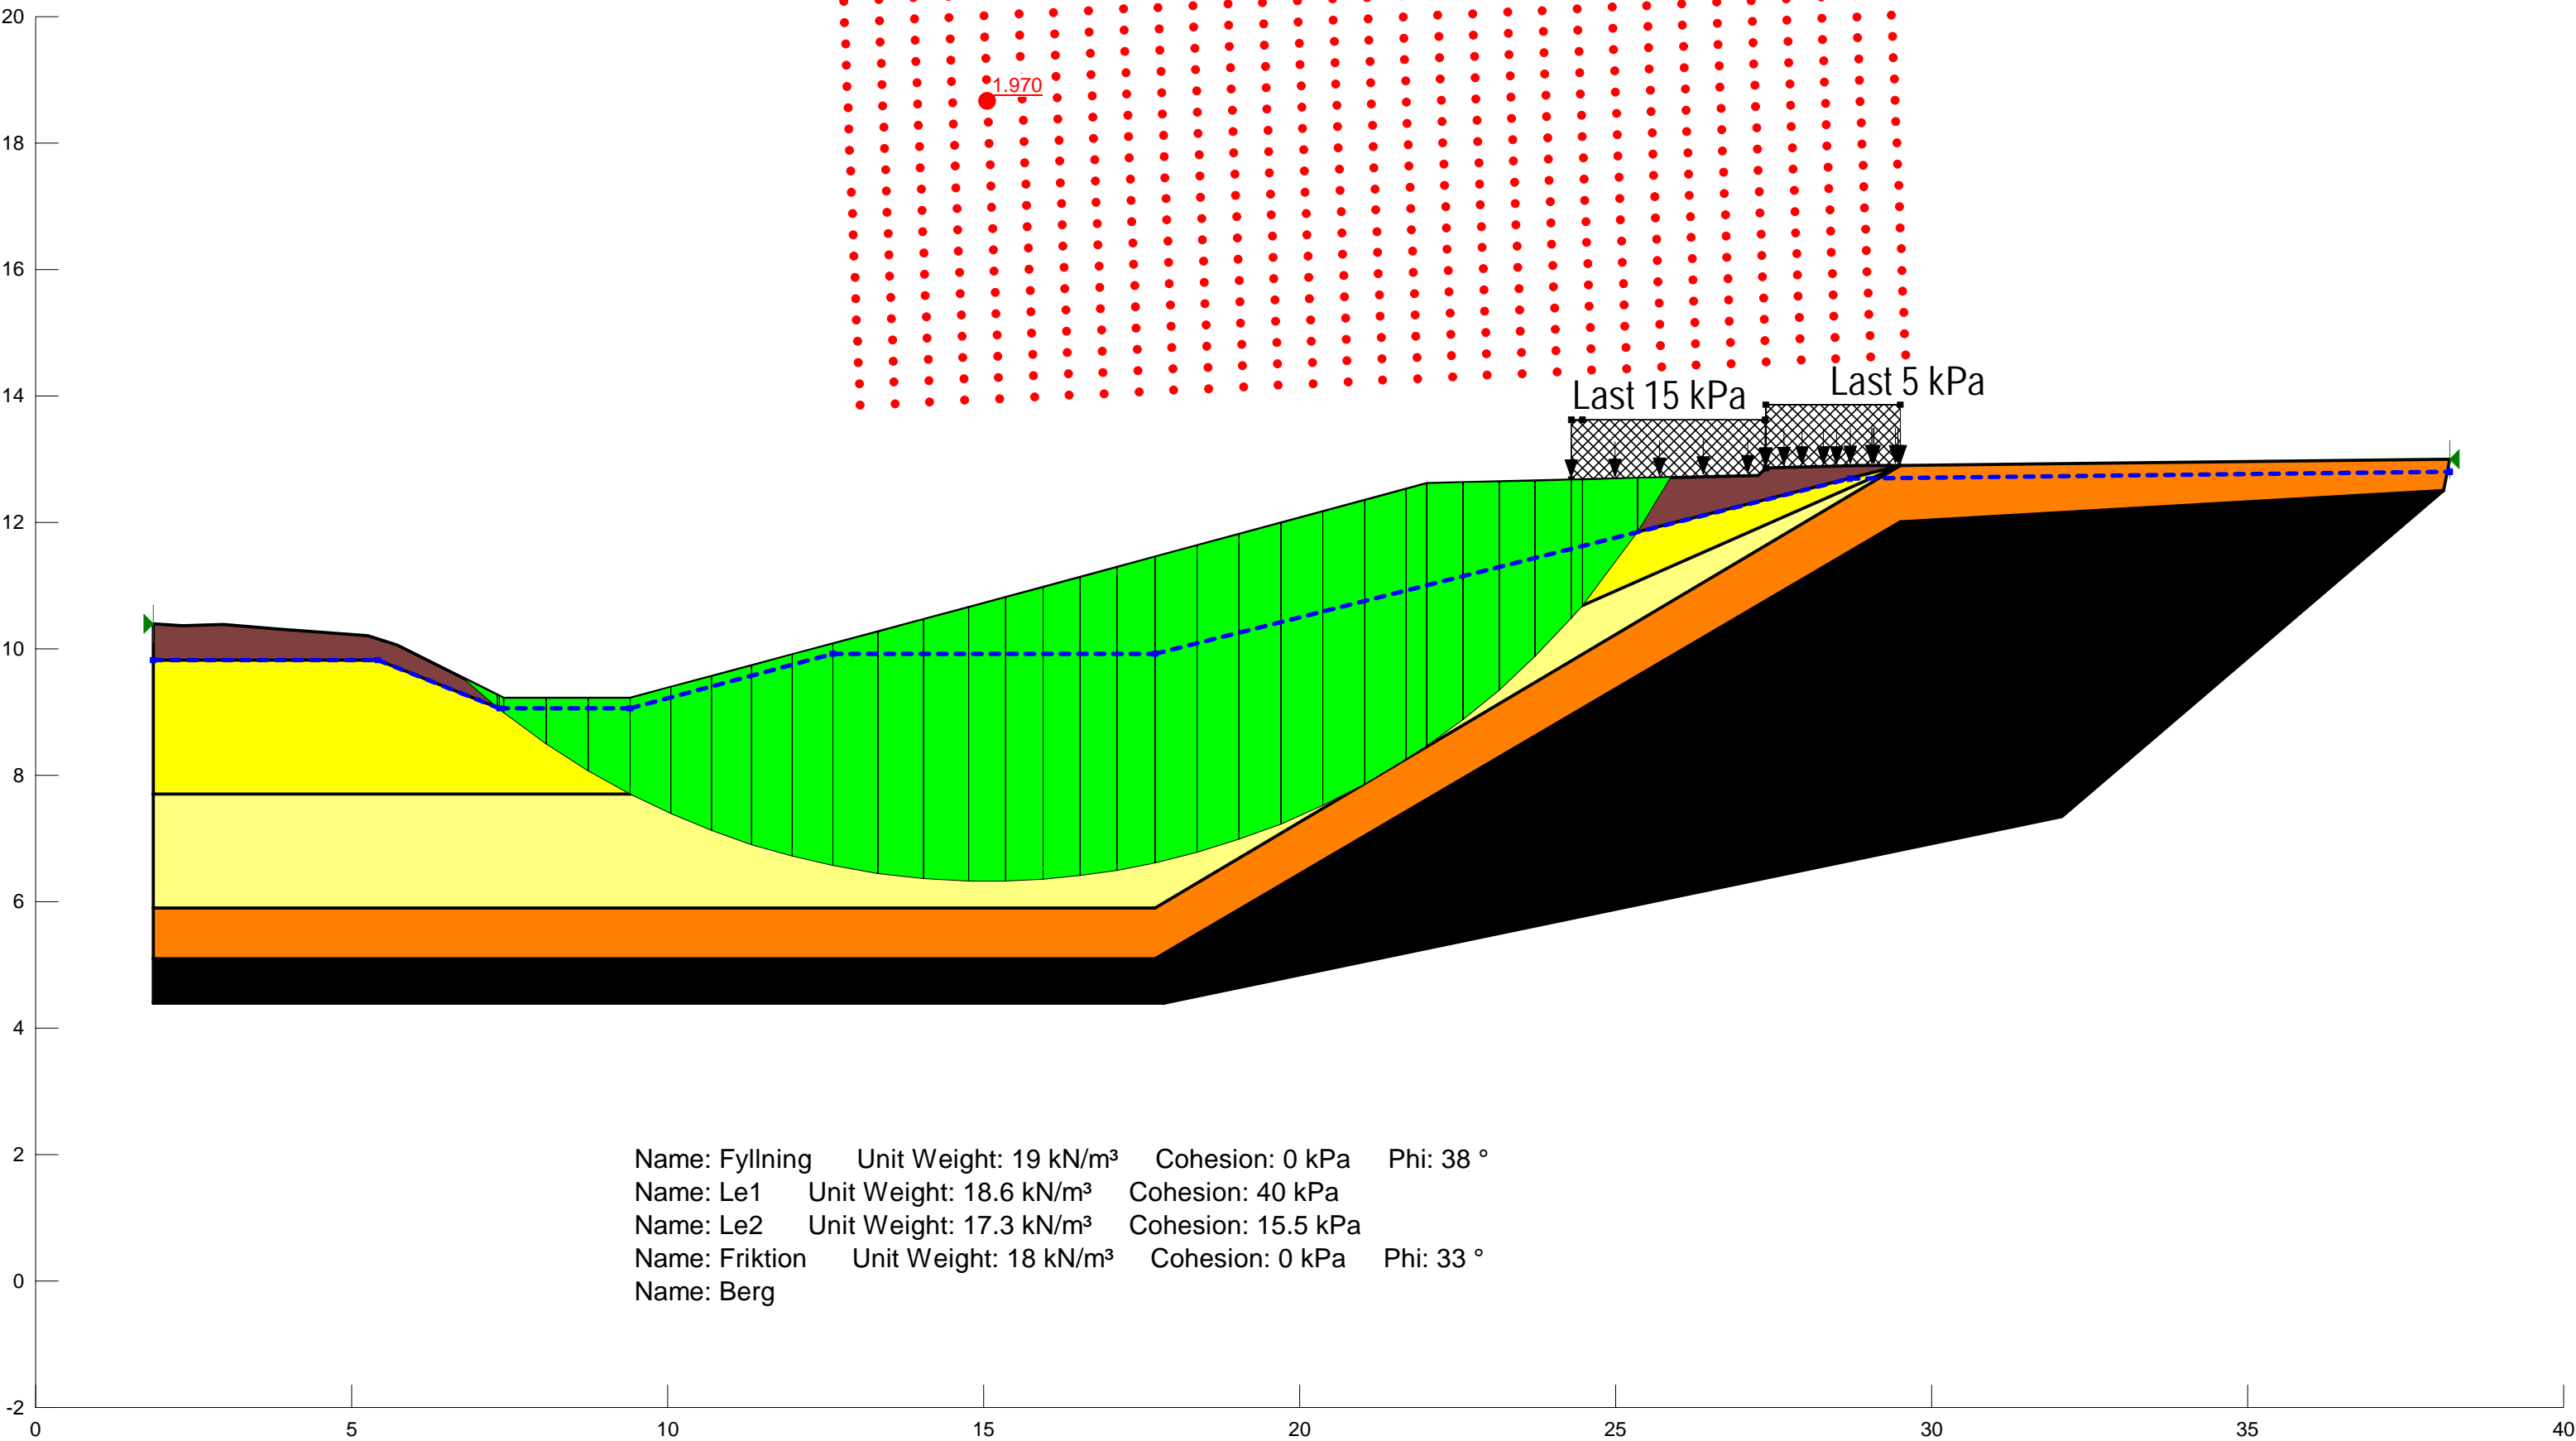
Backebölsvägen
 Längdmätning 0/080
 Fc=1,970

Name: Fyllning	Unit Weight: 19 kN/m ³	Cohesion: 0 kPa	Phi: 38 °
Name: Le1	Unit Weight: 18.6 kN/m ³	Cohesion: 40 kPa	
Name: Le2	Unit Weight: 17.3 kN/m ³	Cohesion: 15.5 kPa	
Name: Friktion	Unit Weight: 18 kN/m ³	Cohesion: 0 kPa	Phi: 33 °
Name: Berg

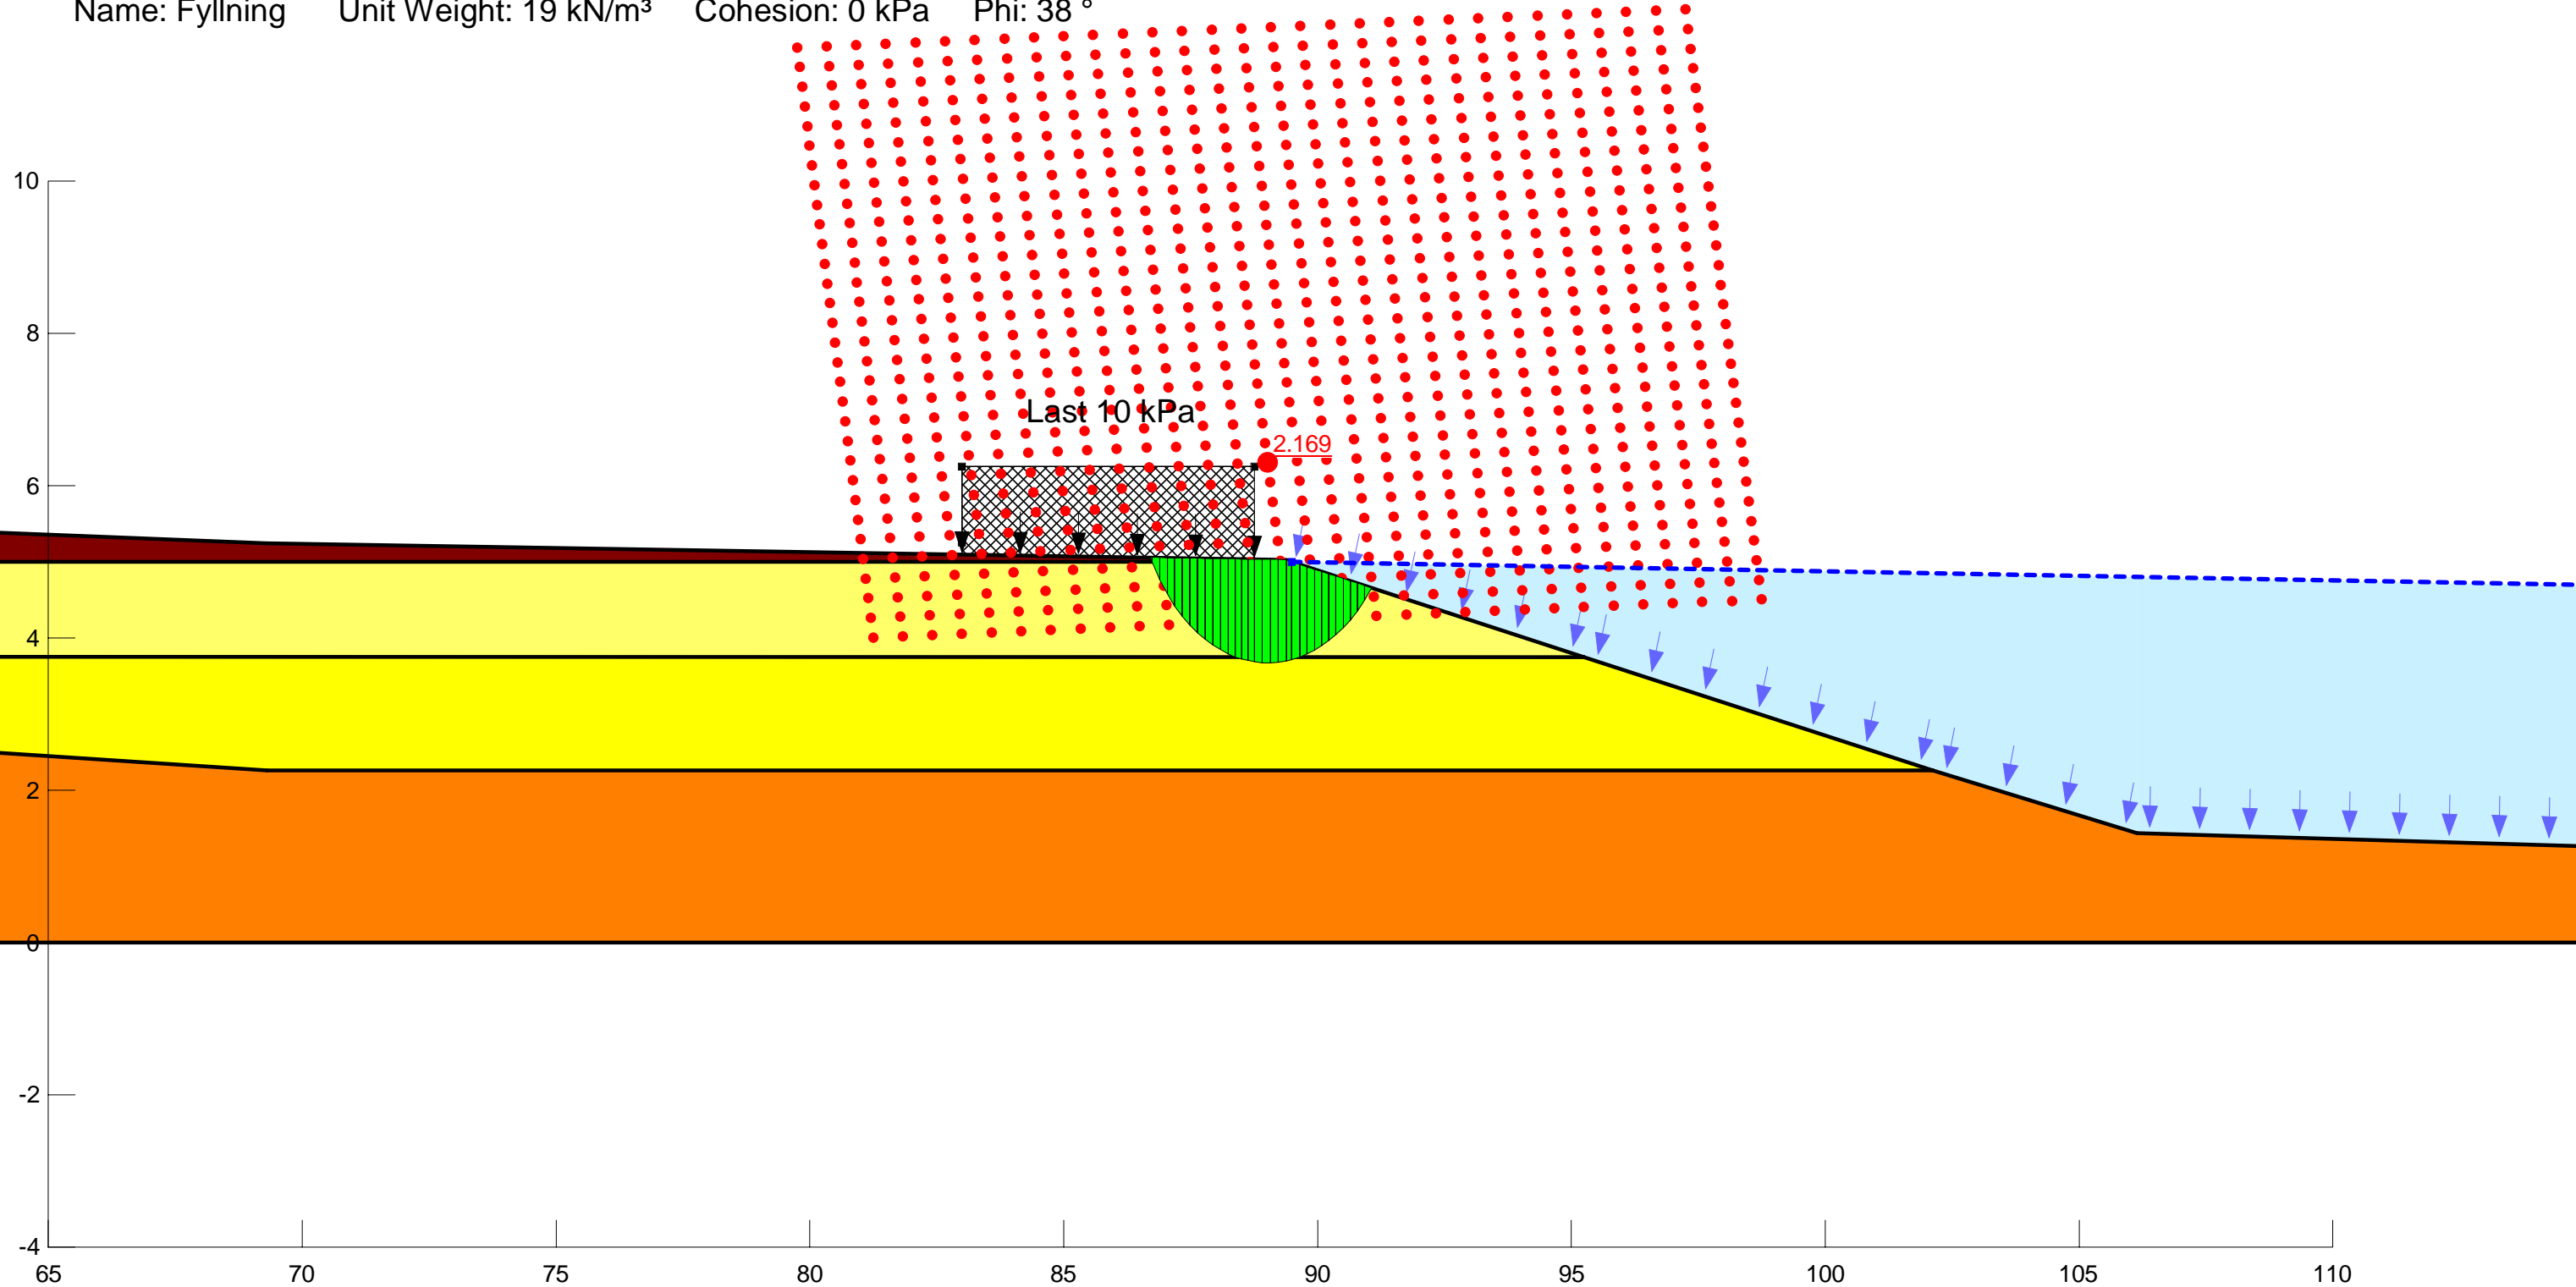
Sektion A-A
Oförstärkt
Fc = 2,169

Name: Let Unit Weight: 18 kN/m³ Cohesion: 25 kPa Phi: 30 °
Name: Lera 1 Unit Weight: 16 kN/m³ Cohesion: 5 kPa
Name: Lera 2 Unit Weight: 17 kN/m³ Cohesion: 8 kPa
Name: Friktionsjord Unit Weight: 19 kN/m³ Cohesion: 0 kPa Phi: 35 °
Name: Fyllning Unit Weight: 19 kN/m³ Cohesion: 0 kPa Phi: 38 °

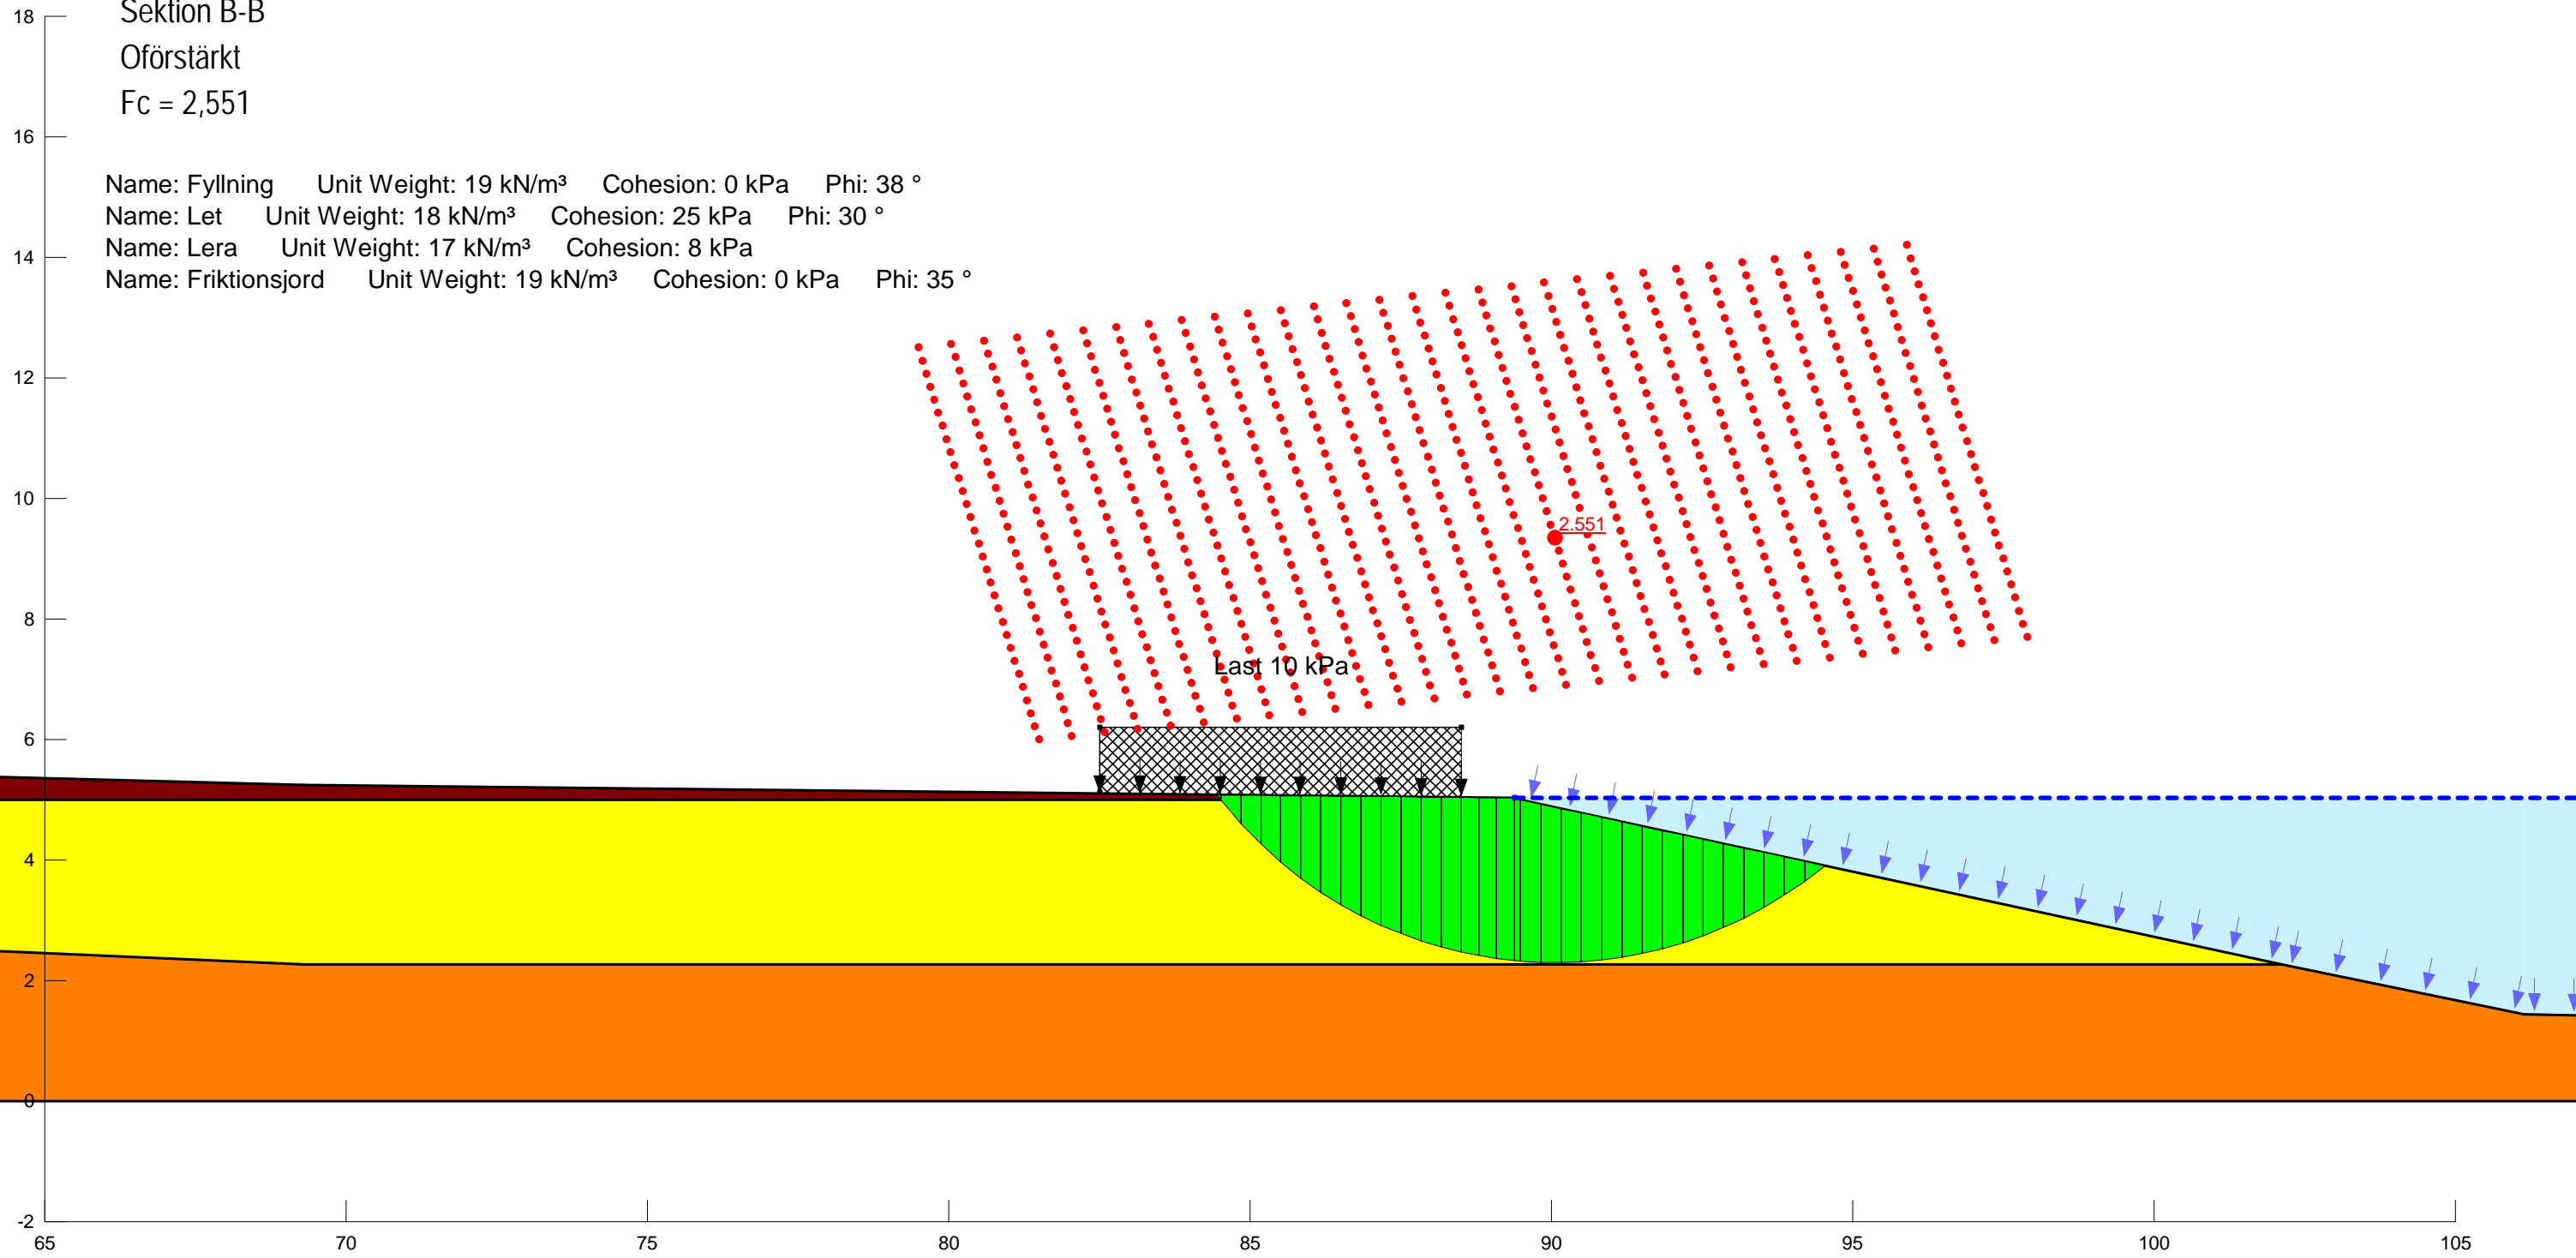
Sektion B-B
Oförstärkt
Fc = 2,551

Name: Fyllning Unit Weight: 19 kN/m³ Cohesion: 0 kPa Phi: 38 °
Name: Let Unit Weight: 18 kN/m³ Cohesion: 25 kPa Phi: 30 °
Name: Lera Unit Weight: 17 kN/m³ Cohesion: 8 kPa
Name: Friktionsjord Unit Weight: 19 kN/m³ Cohesion: 0 kPa Phi: 35 °

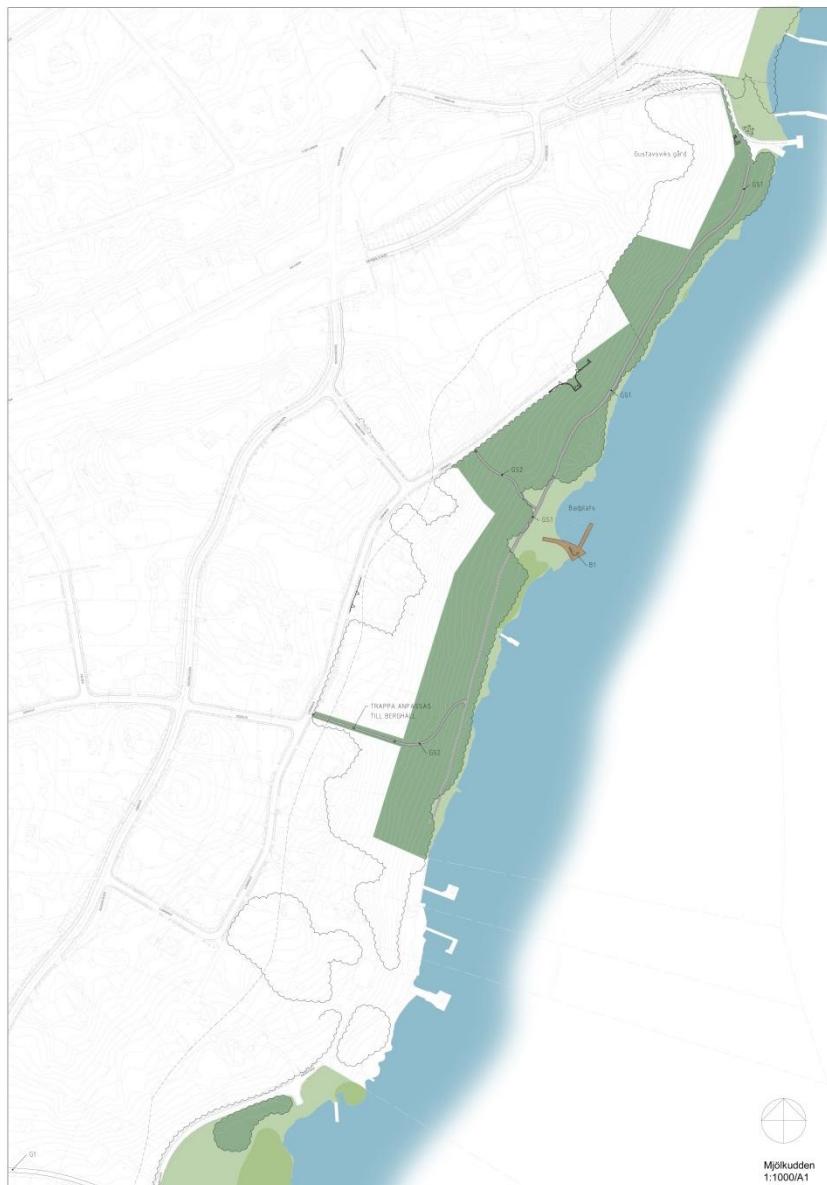
Strandområdet – norra delen RITN SKA UPPDATERAS TECKENFÖRKLARING M:M:

Gustavsviks badplats ritn L16:01- 002

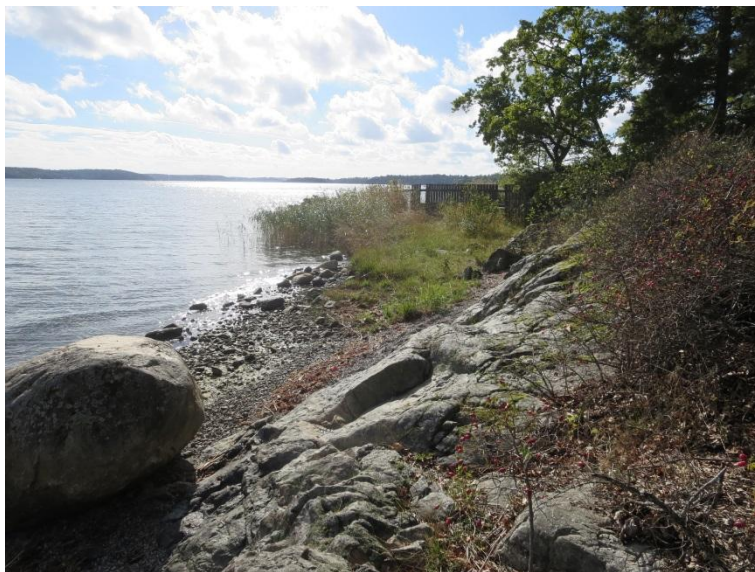
Träspång anläggs utmed vattnet och ansluts till trädäcket i fonden på bilden där träskärm rivs.

Strandpromenaden leds genom Boo Segelsällskaps BSS område ned till vattnet. Här anläggs en träspång TS1 utmed vattnet och ansluts till det befintliga trädäcket. Förfallna bryggor i vattnet rivs liksom byggnader i anslutning till däckets.

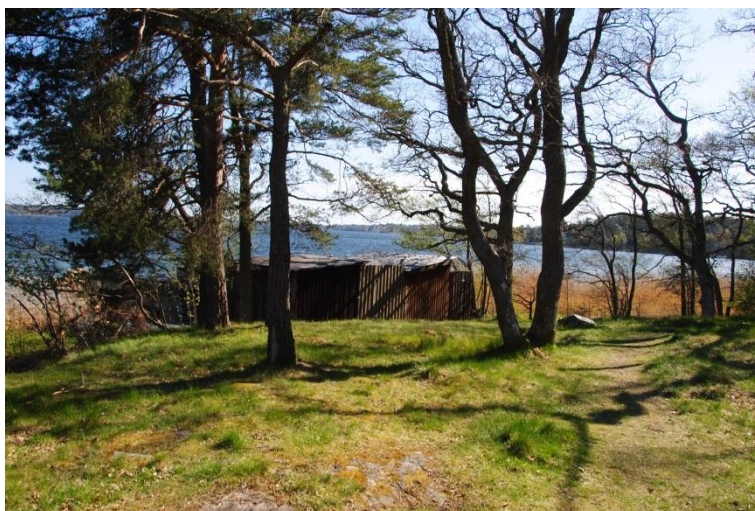
De gamla bodarna rivs vilket ger trädäck och bryggor bättre kontakt mot kullen med ekar.

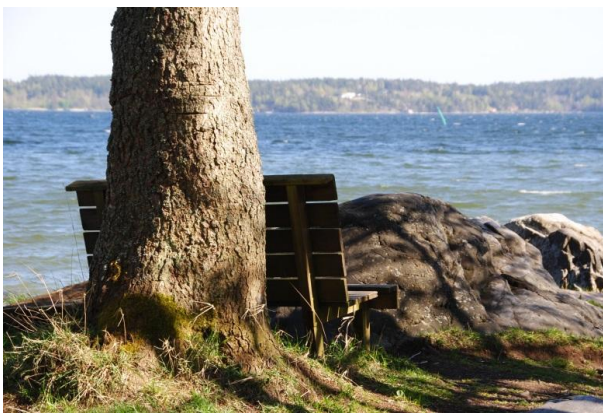
Berghällar och nära kontakt med vattnet. Befintlig lågt placerad parksoffa ersätts med tillgänglighetsanpassad dito.

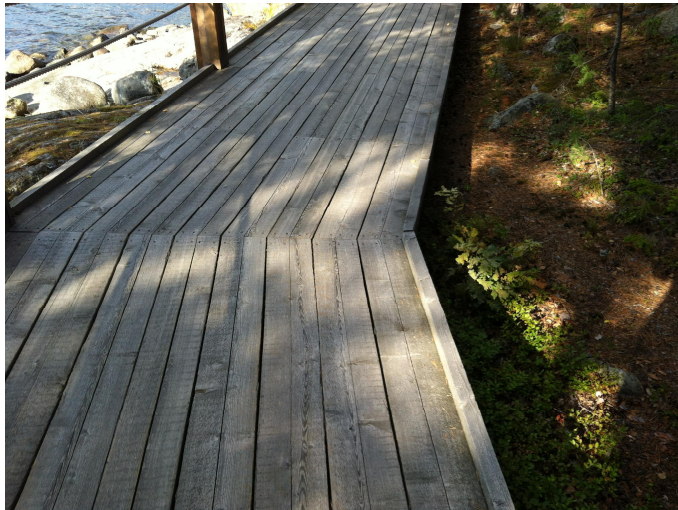
Referensbild: Träspång med kanter för att hindra avåkning.

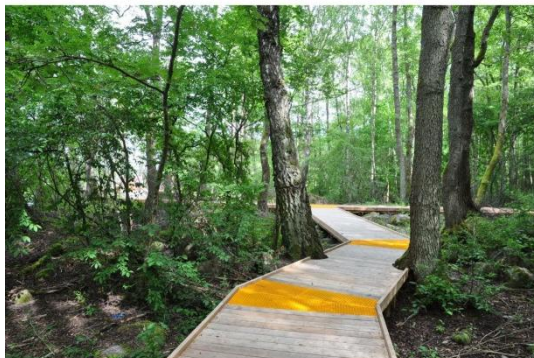
Referensbild: Träspån med färginläggning som kan väljas för att Förtydliga strandpromenaden. (Bild: Ullnasjön, Topia)

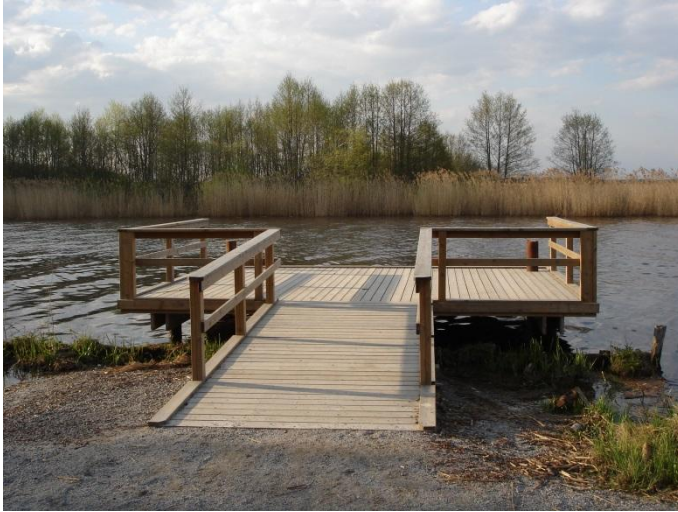
Referensbild: Träbryggor ut i vattnet norr om Mjölkkudden förses med bryggplattformar för vistelse. Kompletteras med soffor som gärna kan integreras i bryggan.

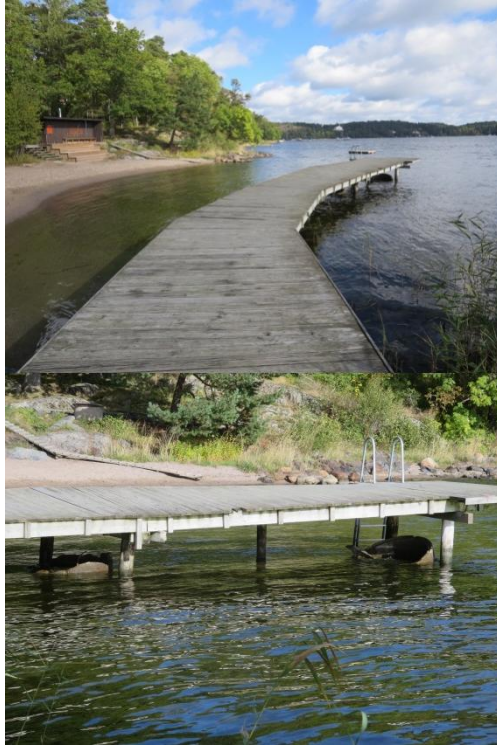
BA1. Befintlig brygga - Rivs

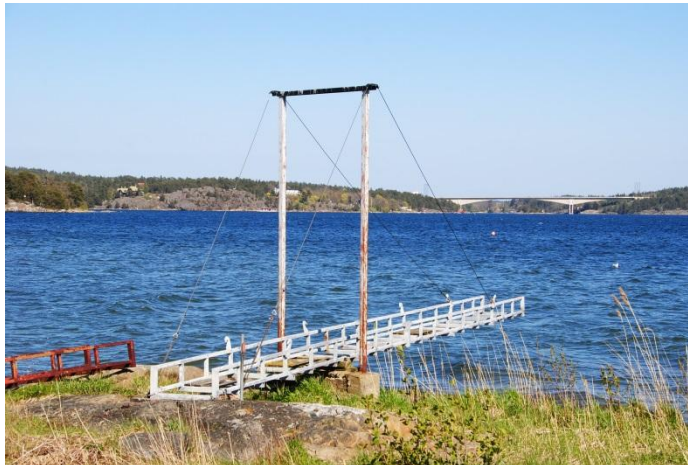
BA2. Befintlig brygga - Rivs

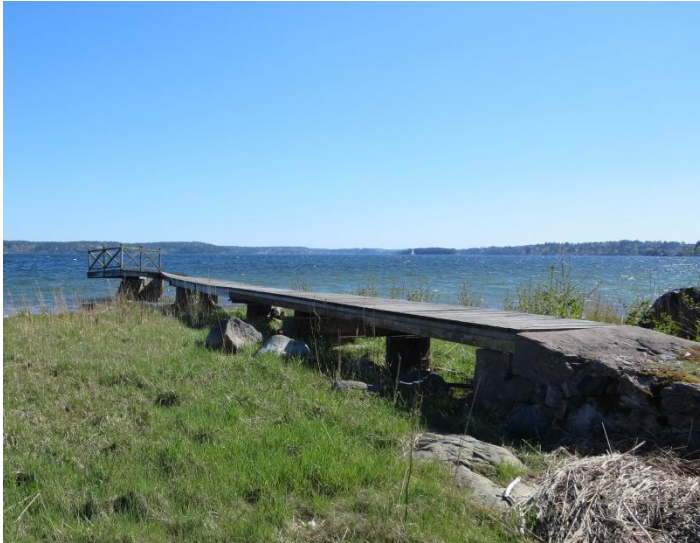
BA3. Befintlig brygga - Rivs

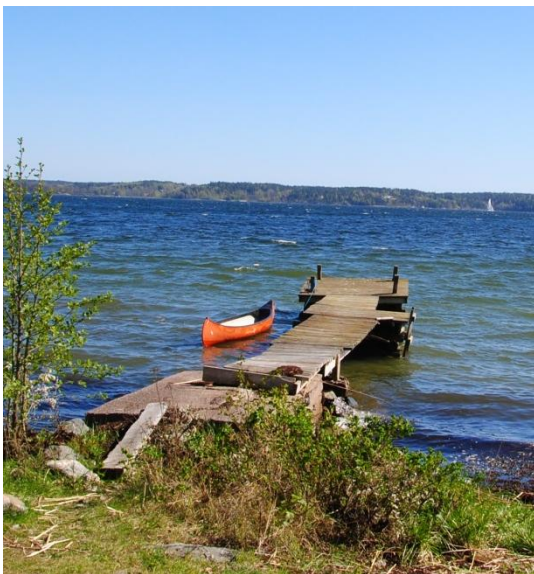
BA4. Befintlig brygga - Rivs

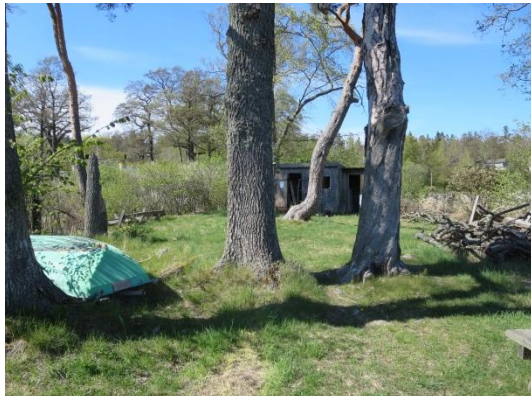
BA5. Befintliga anläggningar rivs. Yta iordningställs för vistelse.

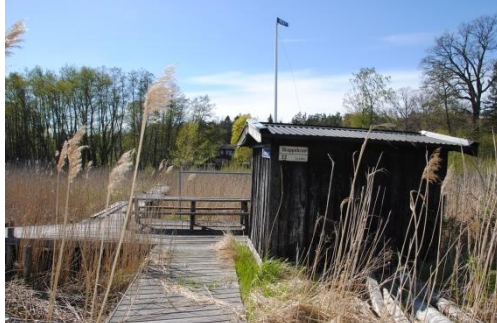
BA6. Befintlig brygga och byggnad - Rivs

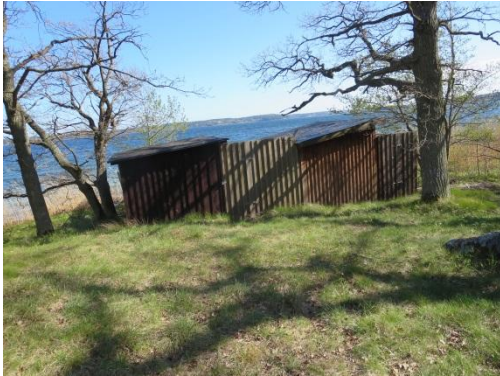
BA7. Befintliga byggnader - Rivs

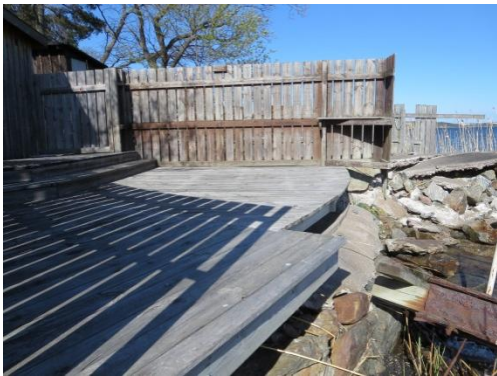
BA8. Befintlig brygga/trädäck - Bevaras

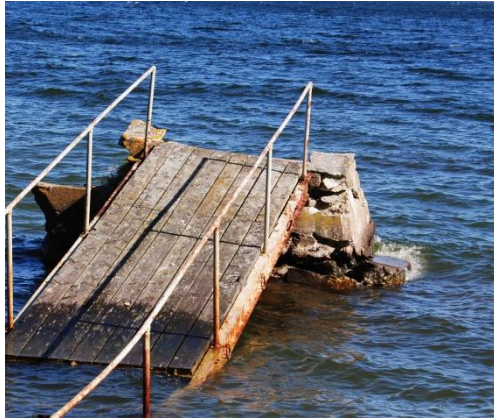
BA10. Befintlig stenkista – Bevaras - Bryggan rivs

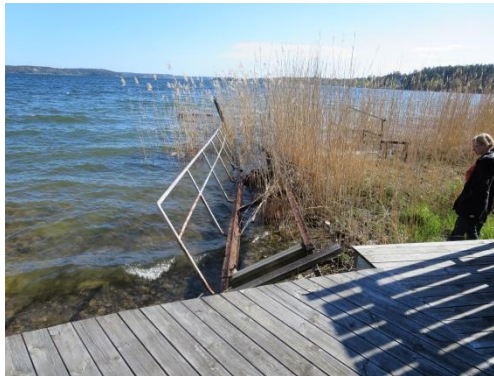
BA11. Befintlig brygga – Rivs

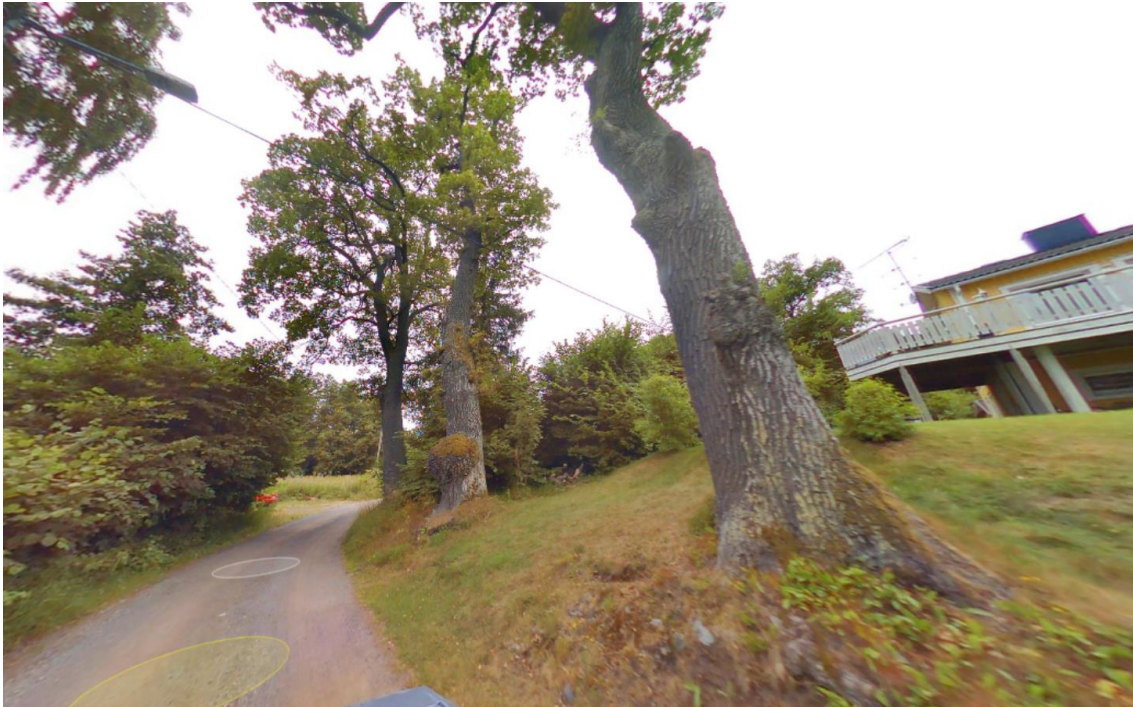
Bild 5 Stora befintliga ekar

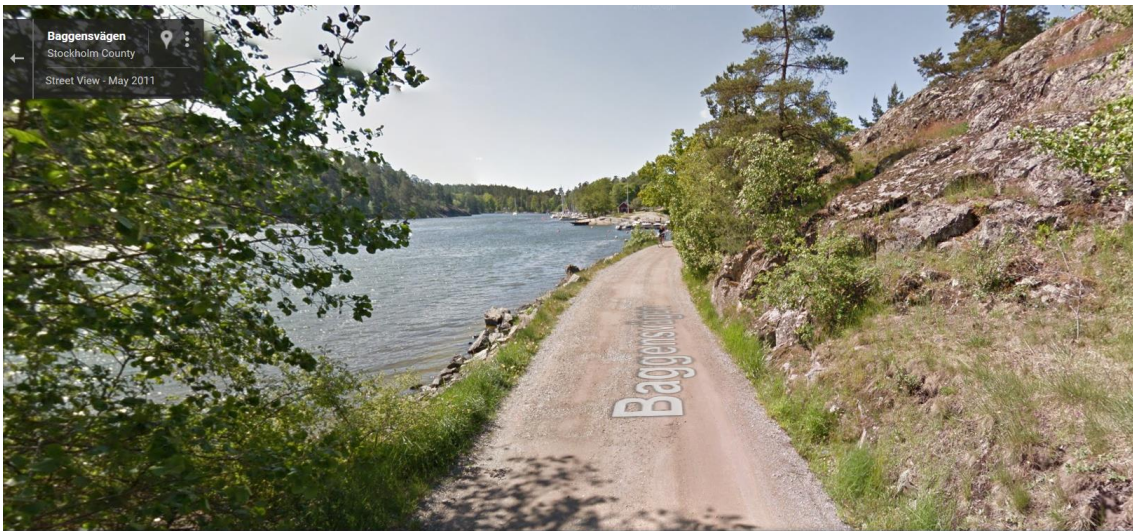
Bild 7 Vägkant närmast vattnet behålls och vägen breddas åt höger istället

Körbana på hela sträckan får samma bredd på 3.50m och får asfaltbeläggning. En förutsättning i projekteringen har varit att det inte ska ske någon utfyllnad i Baggensfjärden. Därför där vägen ligger nära vattenfronten har den breddats åt andra hållet vilket medför bergschakt (se Bild 7). Den befintliga stödmuren längs fastigheten 1:61 bedöms inte kunna klara av en vägombyggnad. Det föreslås att stödmuren rivs och ersätts med en ny stödmur av prefabricerade betongelement (se Bild 8). Profilen har jämnats ut och största lutningen minimerats till 5%. Vägen är enkelskevad och har varierande tvärlutning, se profilformulär på ritning 101T0305 - 101T0306. Sträckan längs Baggensfjärden lutar bort från vattnet. Detta för att eventuellt läckage av bränsle vid en olycka skulle fördröjas i krossdiken istället för att rinna rakt ut i Baggensfjärden. På första 80m av sträckan förses vägen med krossdiken på bägge sidor. På resterade sträcka är det vanlig fyllnadsslänt eller skåldike närmast vattnet och krossdike på norra sidan av vägen. För att fyllnadslanter ska få plats behövs det justering av två befintliga bryggor av trä.

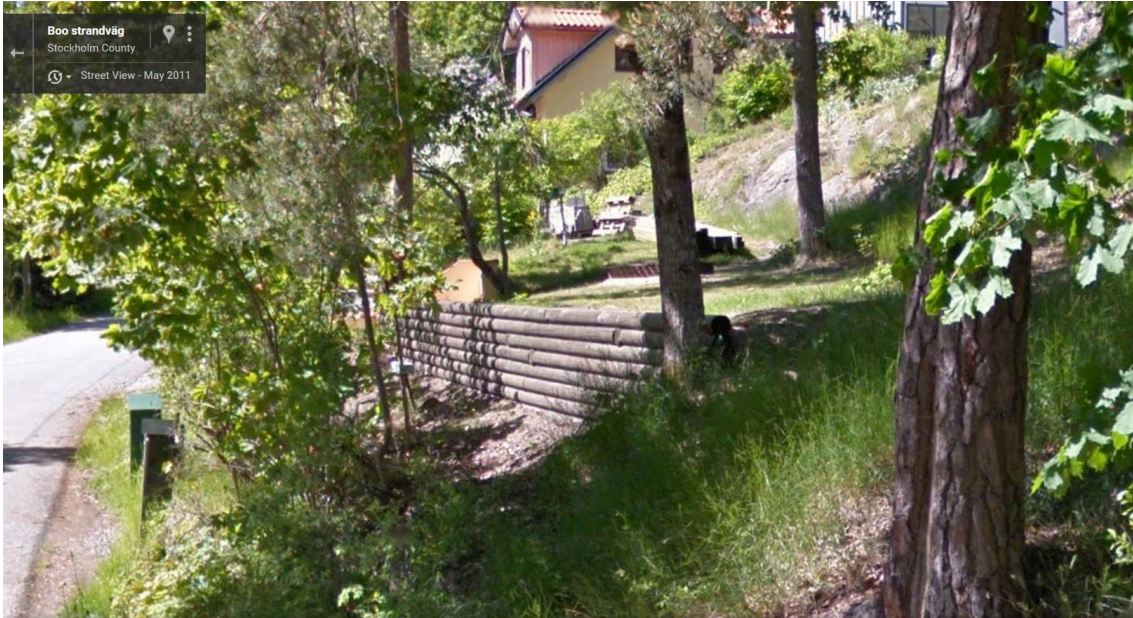
Bild 9 Stödmur av trä som rivs
