Naturvärdesinventering (NVI) i strandzon på Mjölkudden, södra Boo

Behovsbedömning av detaljplan för Mjölkudden – Gustavsviks gård, Nacka kommun

MILJÖREDOVISNING - Konsekvenser av planen **Detaljplan för Mjölkudden – Gustavsviks gård, Nacka kommun**

PM Förprojektering parkanläggning
Mjölkudden - Gustavsviks gård

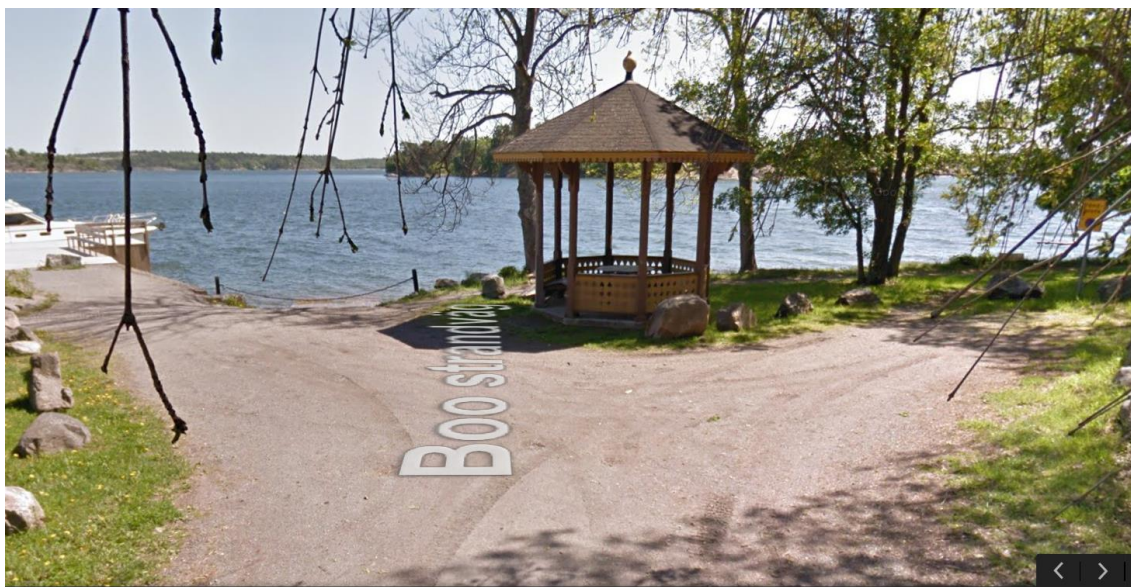
Bild 10 Befintlig sjösättningsramp/vändplats

Den befintliga vägen är cirka 180m lång och 2.5-3 meter bred. Den leder från Boo Strandväg ner till Baggensfjärden. Mitt på sträckan finns det en parkeringsplats höger om vägen. Vägen avslutas med en kombinerad sjösättningsramp/vändplan (se Bild 10). Det ligger en fastighet på varsin sida av vägen och vägområdet har mycket varierande bredd. Den trängsta sektionen är 0/120 där vägområdet är drygt 12m bred. Den befintliga profilen är brant på sträckan 0/000 - 0/120 och lutar som mest 14%. Vägen har beläggning av grus.

höger sida av vägen. Vägen avslutas alldeles vid vattnet med en kombinerad vändplan/sjösättningsram som är dimensionerad för backvändning av en 13.5m lång personbil med släpvagn (typfordon Ph) samt 9.4m lastbil (typfordon Los).

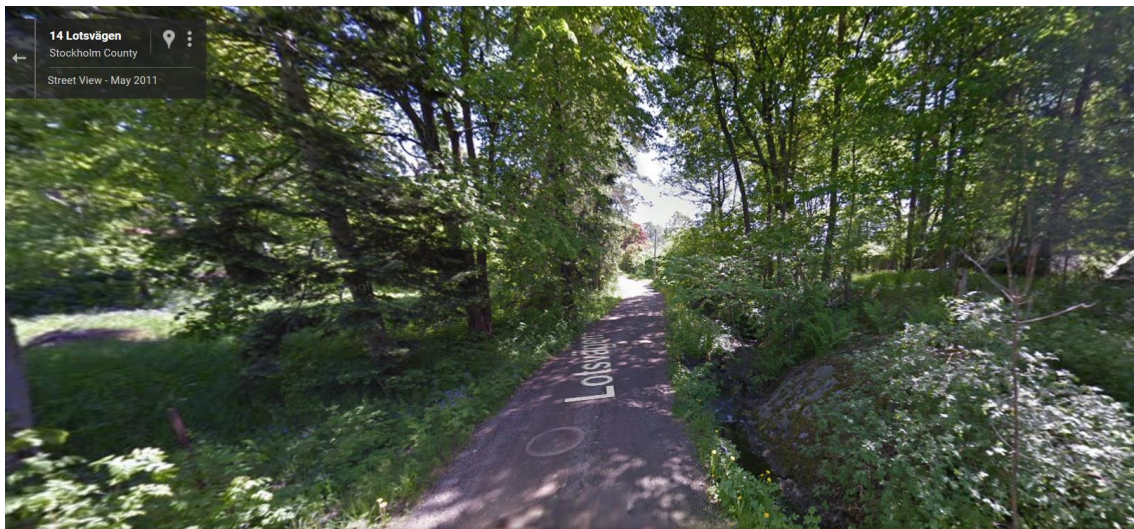
Bild 11 Befintlig bäck justeras i sidled, fördjupas och breddas

Bäckens botten justeras enligt projekterad profil. Delar av bäcken förskjuts i sidled och får bredare sektion (se Bild 11). Se även PM Dagvatten.
