DAGVATTENUTREDNING  
Dnr. KFKS 2015-00372  
Projekt Sydvästra Plania

# DAGVATTENUTREDNING

## Sydvästra Plania, Nacka kommun

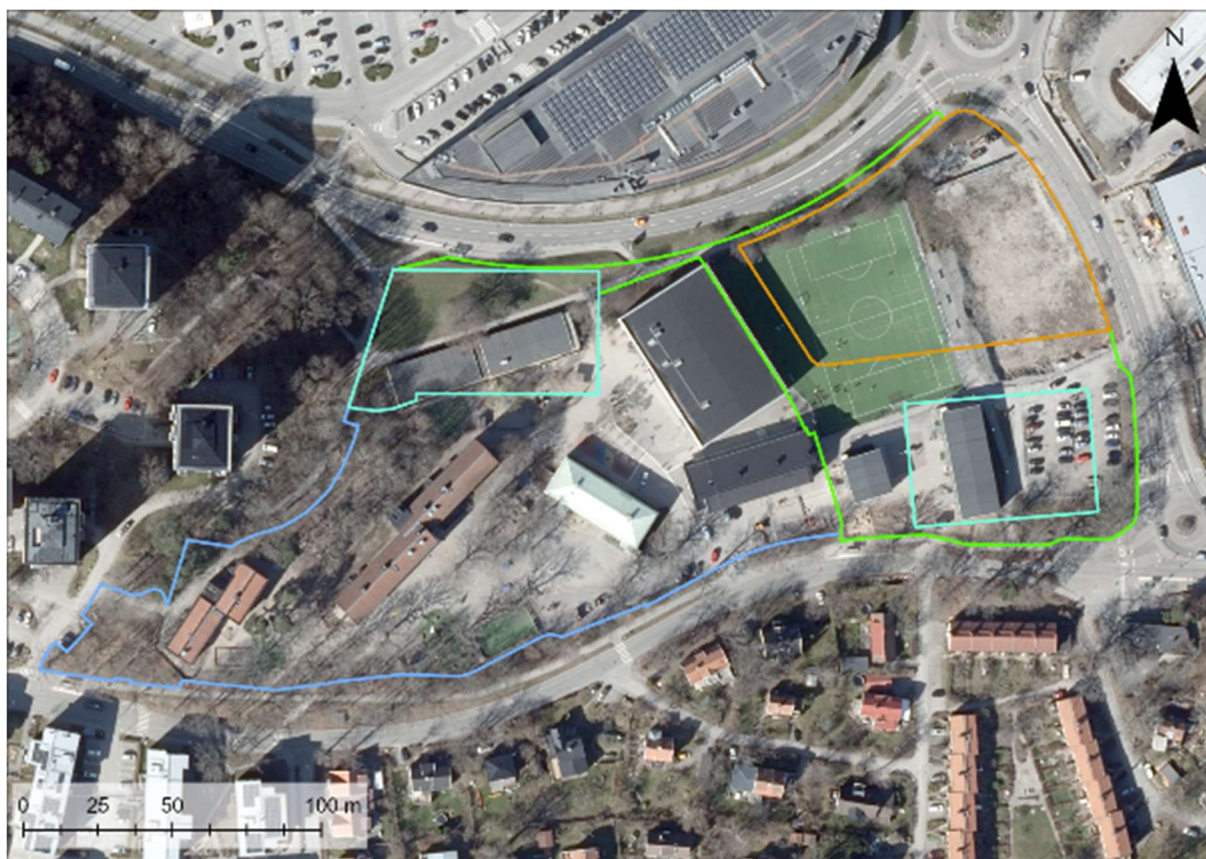
Figur 3. Indelning av planområdet i olika egenskapsområden. Orange område är kvartersmark, gröna områden är allmän platsmark, turkosa områden är bollplanerna och blåa områden tillhör skolområdet. Dagvattenåtgärder ska endast föreslås för allmän platsmark samt bollplanerna.

och för bollplanerna. Se planområdet och indelning av de olika delområdena i Figur 3 nedan. Utredningsområdet beskrivs i närmare detalj i avsnitt 2.4. Kvartersmarken har utretts närmare i en separat utredning, och resultaten från denna utredning presenteras kortfattat i denna utredning. Underlag för skolområdet och information om kvartersmarken har inkluderats i utredningen för att kunna beskriva påverkan från planområdet i sin helhet.

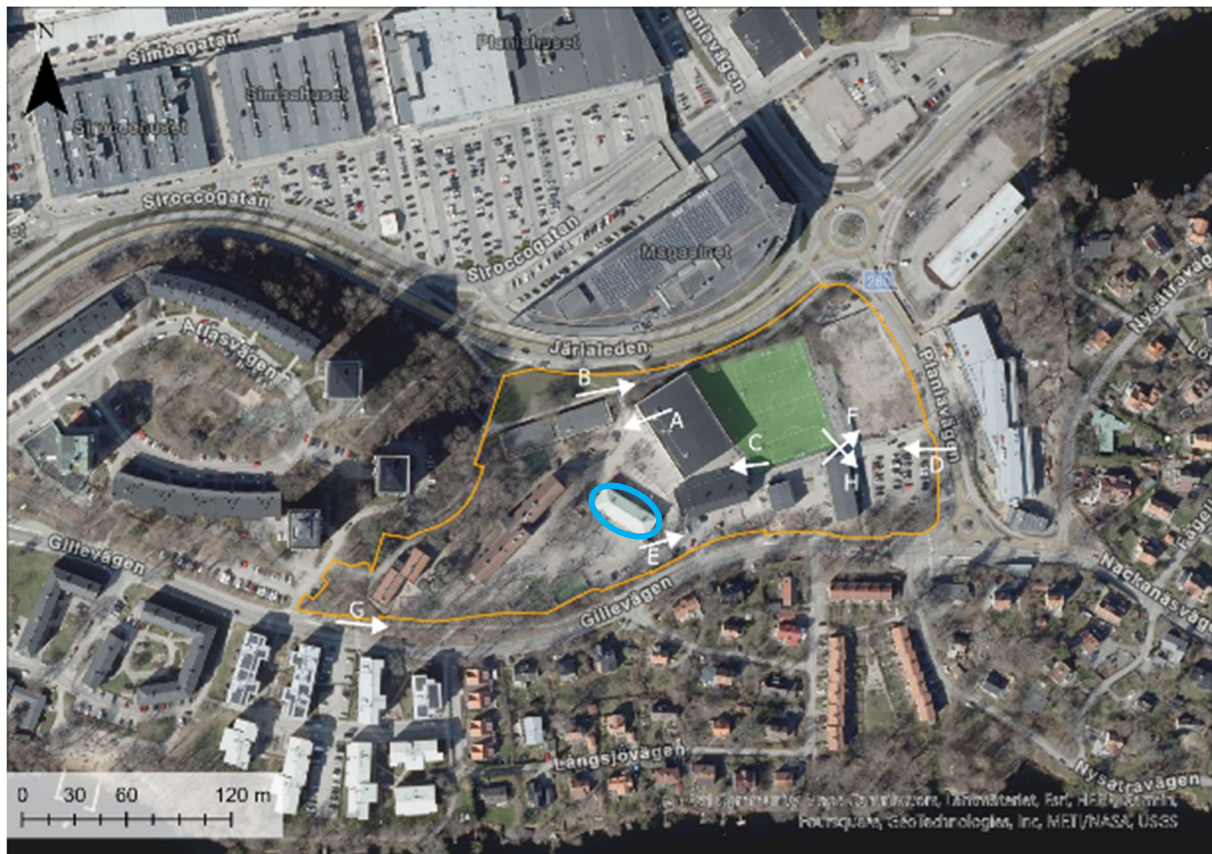
Figur 7. Översiktspild över planområdet i befintlig situation (ortofoto hämtat från SCALGO Live). Orange linje är föreslagen planområdesgräns, och blå cirkel markerar byggnad som rivits och ersatts med en ny, något större byggnad. Pilar indikerar fotoriktningar för bilderna i Figur 8 nedan.

Planområdet och dess omgivning visas i Figur 7. I figuren visas bokstäver som korresponderar mot bilder tagna vid platsbesöket i området.

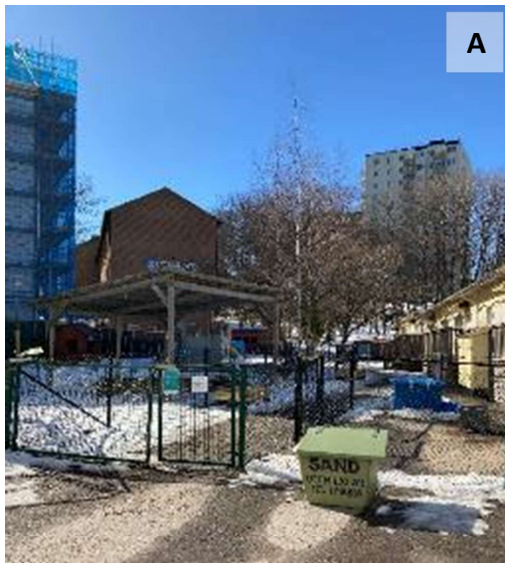
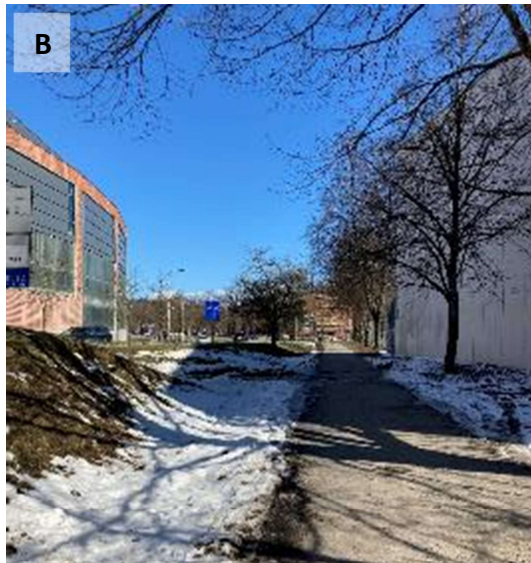
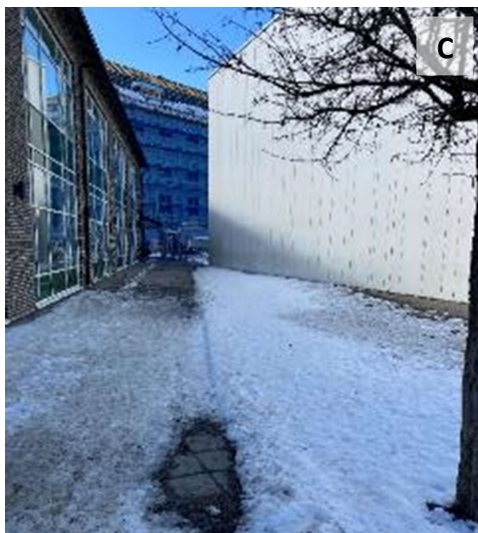
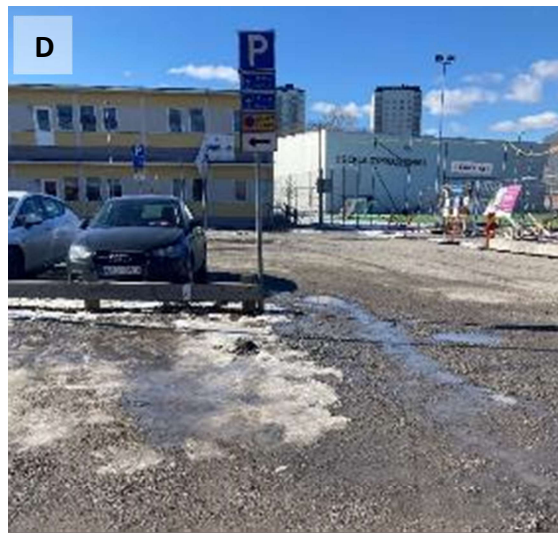
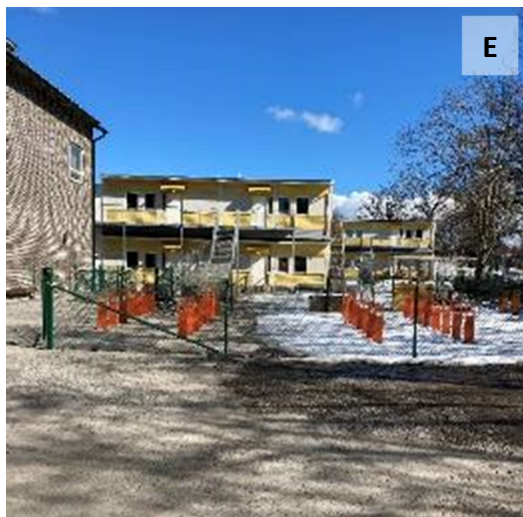
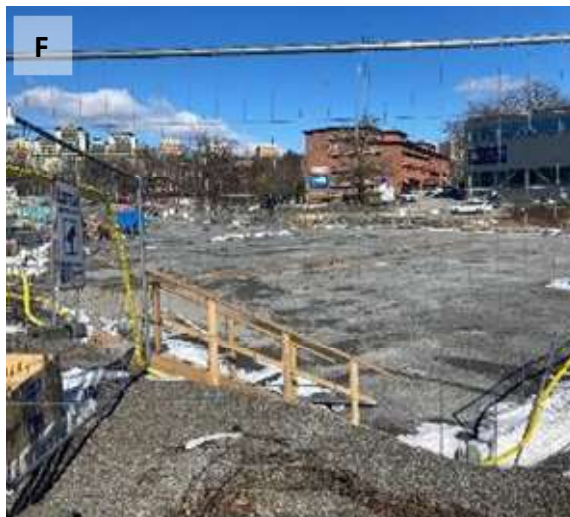
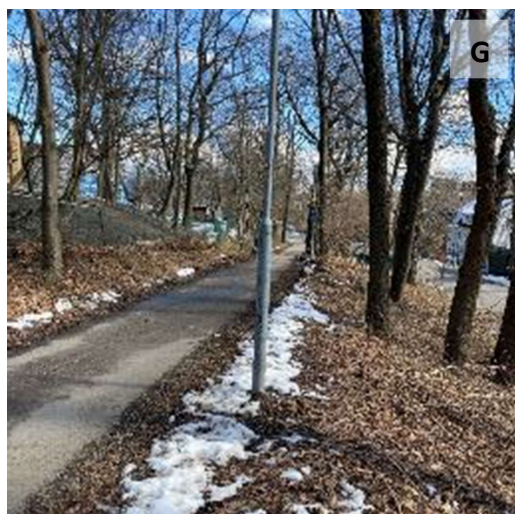
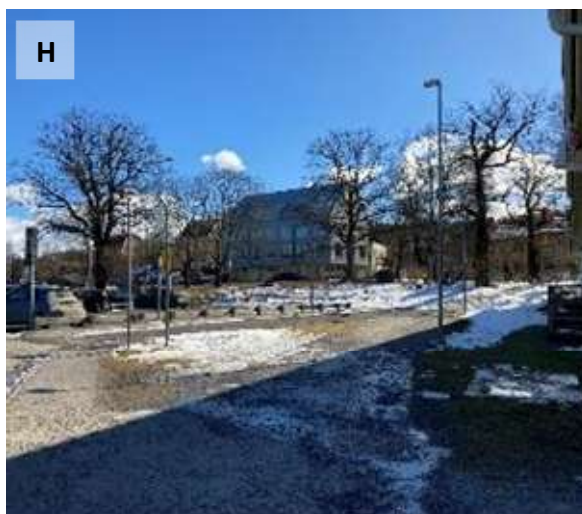
Figur 8. Bilder från platsbesöket 2023-03-27. Bokstäverna refererar till fotoriktningarna i Figur 7. Beskrivning av bilderna finns nedanför.

- A** Vy från idrottshallen, mellan befintlig förskolebyggnad (t.h. i bild) och skolbyggnader (t.v.) mot husen vid Atlasvägen väster om plangränsen.
- B** Gång och cykelväg längs Järlaleden (t.v. i bild) mot korsningen med Planiavägen i öst. Till höger syns idrottshallens norra fasad och bortom den skymtar bollplanens staket.

Ett platsbesök i planområdet genomfördes den 27 mars 2023. Bilder från detta platsbesök visas i Figur 8 nedan. Inom planområdet finns en befintlig skol- och förskoleverksamhet i den västra delen. En ombyggnation av skolan hade påbörjats redan vid platsbesöket, och en av de befintliga skolbyggnaderna har rivits och har ersatts med en ny, något större byggnad (se blå markering i Figur 7). Mitt på området finns idag en idrottshall samt en befintlig bollplan med konstgräs. I den östra delen av planområdet finns en parkeringsplats samt en tom yta där det tidigare fanns en byggnad.

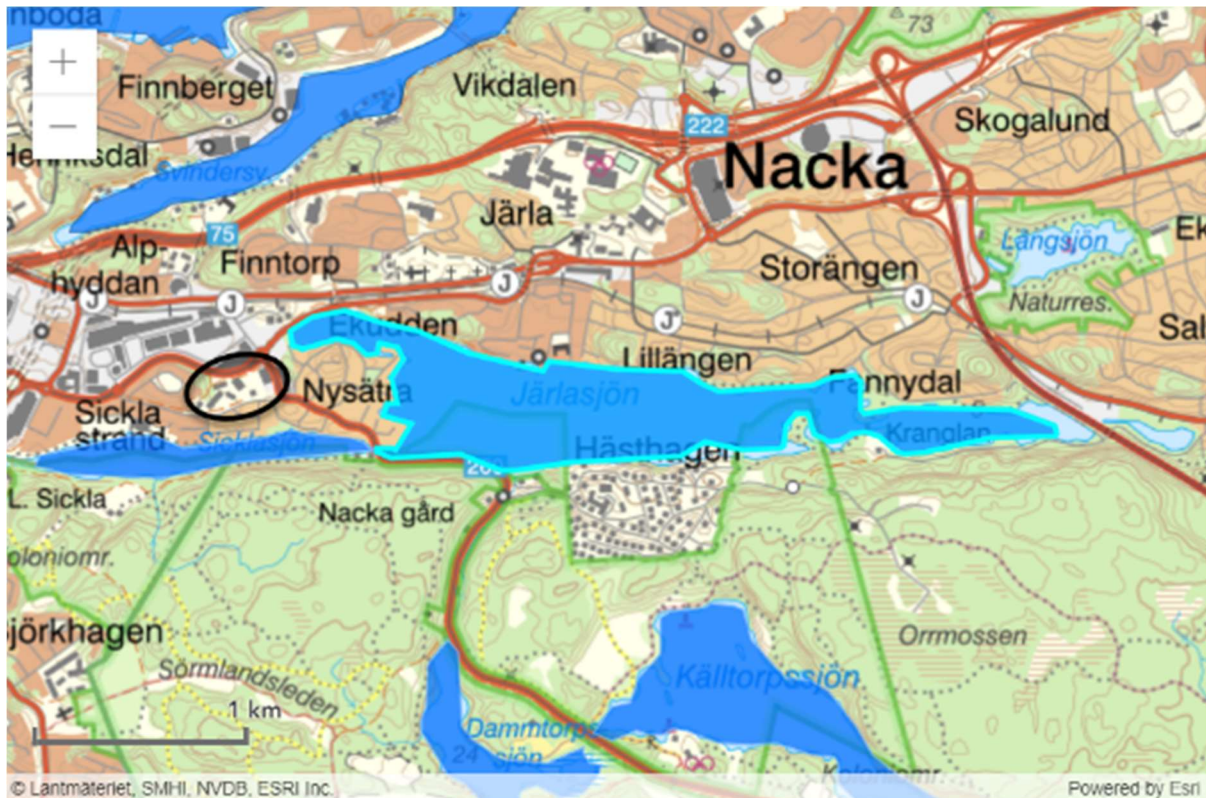
Figur 14. Urklipp från VISS som visar Järlasjöns utbredning (turkos markering). Planområdets placering är inringad i svart i den vänstra delen av bilden.

Järlasjön är Nackas största sjö och består av flera bassänger. Den bassäng som mottar dagvatten från planområdet kallas Kyrkviken och finns i Sjöns nordvästra hörn. Sjön har ett stort avrinningsområde på 2 100 ha (närravningsområdet är 480 ha), och mottar bland annat flöden från uppströms liggande sjöar via Nackaån. Norr om sjön finns bostads- och handelsområden samt stora vägar medan området söder om sjön främst utgörs av skog i Nackareservatet. Ett urklipp från VISS karta över sjön visas i Figur 14.

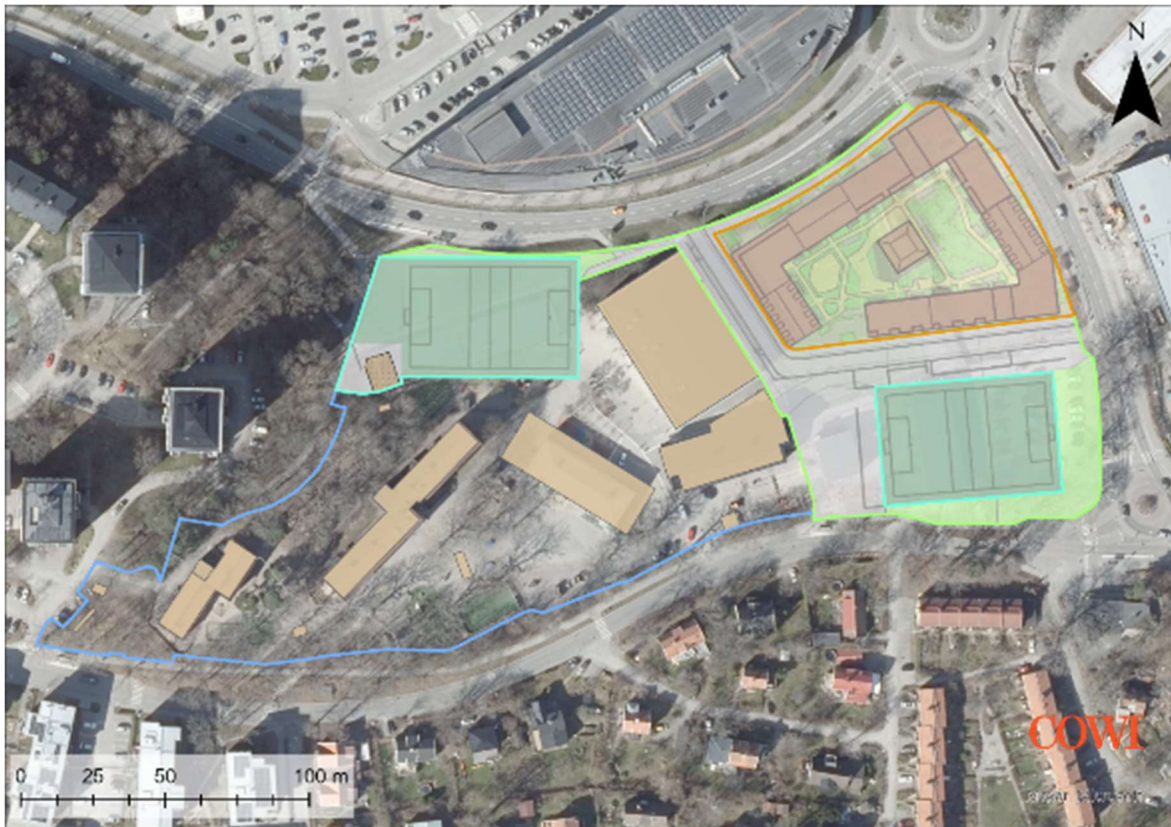
Figur 16. Indelning av planområdet i olika egenskapsområden vid planerad exploatering. Områden inringade med **grön** linje är den allmän platsmark, och **turkosa** linjer markerar bollplaner. Dessa områden är i fokus i denna utredning. **Orange** område är kvartersmark, och **blått** är skolområdet.

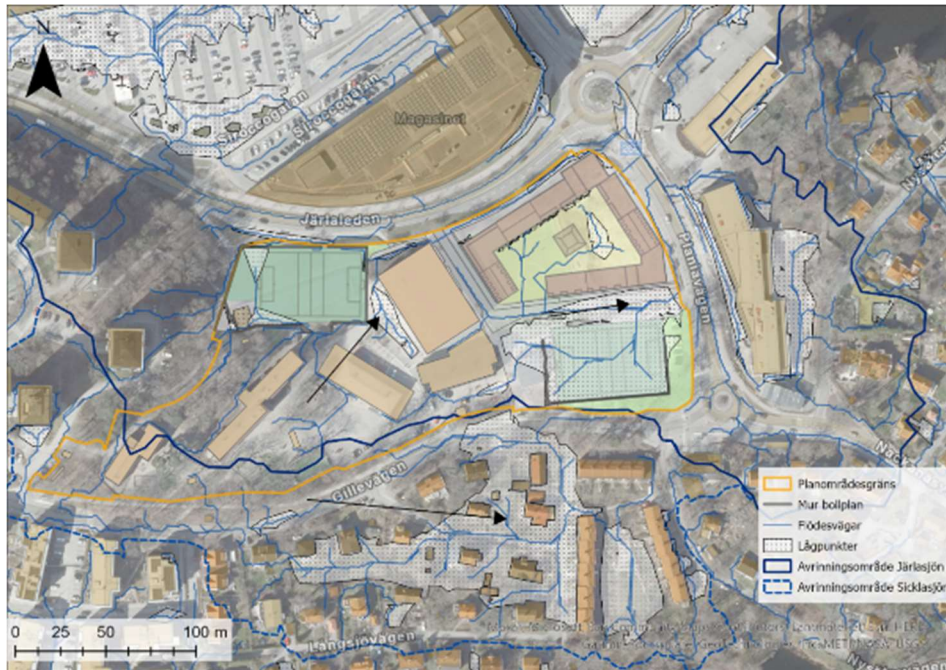
Figur 17. Karta över planområdet samt vattendelare för aktuella avrinningsområden. I kartan visas även flödesvägar (ljusblå), generella flödesriktningar (svarta pilar) samt lågpunkter (prickat).

Avrinningsområden, flödesvägar och lågpunkter visas i Figur 17. Vid jämförelse med Figur 10 framgår att vattendelare och flödesvägar i huvudsak är oförändrade jämfört med befintlig situation. Detta är förväntat i och med att skolområdet i huvudsak behåller sin utformning och flera befintliga byggnader kommer att finnas kvar. Kring bollplanen i den nordvästra delen av planområdet föreslås en mur, se Figur 17. Denna påverkar flödesvägarna, och gör att ytavrinning från bollplanen leds ut via en öppning i söder och sedan vidare österut mot idrottshallen och Järlaleden. Detta bör dock inte innebära något stort tillskott för idrottshallen jämfört med befintlig situation, då muren längs den

I den östra delen av planområdet är flödesvägarna kring kvartersmarken något förändrade, men i huvudsak kvarstår avrinningen mot Planiaavägen och korsningen med Järlaleden. Det finns några mindre lågpunkter inom planområdet, framför allt kring idrottshallen. En ny lågpunkt tillkommer också på och omkring den sydöstra bollplanen. Längs Planiaavägen har den tidigare lågpunkten minskat kraftigt i utbredning, och det kvarstår endast en mindre lågpunkt i den östra delen av korsningen.

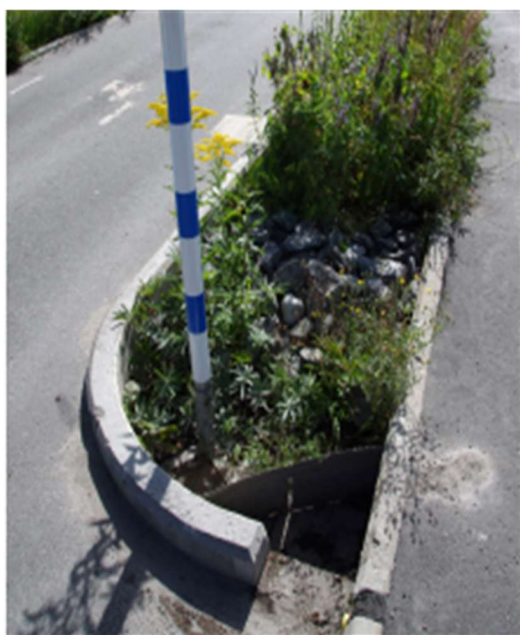
*Figur 23. Exempel på hur ett avbrott i kantstenen kring en växtbädd kan användas för att skapa ett inlopp för dagvattnet. I bilden syns även en sedimentationshåla vid inloppet. Bild av WRS hämtad från Stockholm Vatten och Avfall (SVOA).*

Det är viktigt att se till att det finns ett inlopp för vattnet till växtbädden, exempelvis i form av ett avbrott i rabattens kantsten. Ett exempel på detta visas i Figur 23. För större regnbäddar bör anläggningen förses med flera inlopp för att fördela inflödet av dagvatten jämnt över anläggningen. Om dagvatten avleds ytligt till regnbäddar bör inloppen förses med en sedimentationshåla som har sandfångsfunktion eller/och erosionsskydd. Vatten kan också ledas in i regnbädden via brunnar. Om dagvattnet leds till regnbäddarna via brunnar bör dessa förses med sandfång. Detta för att motverka igensättning av filtermaterialet och att filtermaterialet sköljs bort vid kraftiga regn. Rutiner för drift och underhåll rekommenderas för sådant inlopp. Över tid kan regnbäddens yta sättas igen av partiklar i dagvattnet. Därför behöver ytskiktet på regnbädden luckras och bytas ut regelbundet.
