DAGVATTENUTREDNING

Sydvästra Plania, Nacka kommun

2023-01-19

GRANSKNINGSHANDLING

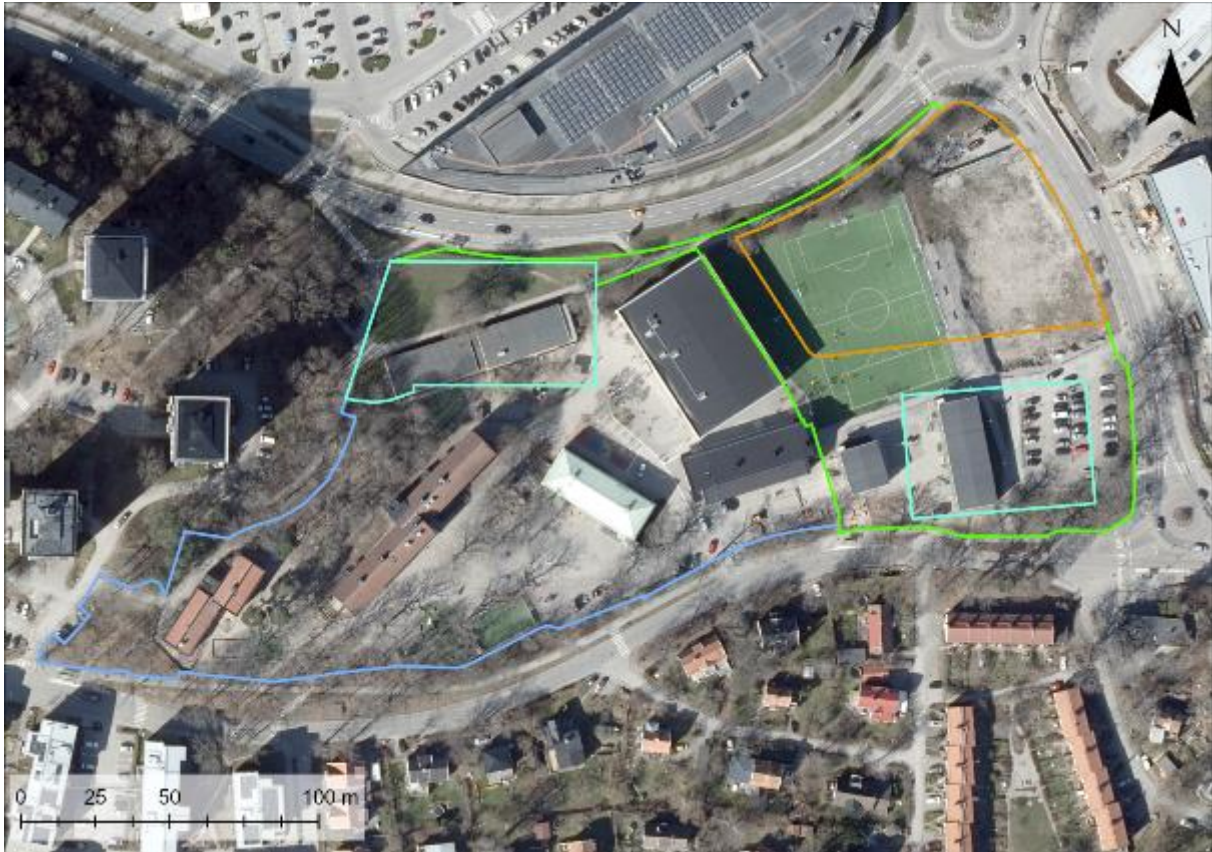
Figur 3. Indelning av planområdet i olika egenskapsområden. Orange område är kvartersmark, gröna områden är allmän platsmark, turkosa områden är bollplanerna och blåa områden tillhör skolområdet. Dagvattenåtgärder ska endast föreslås för allmän platsmark samt bollplanerna.

COWI AB har fått i uppdrag av Nacka kommun att utföra en dagvatten- och skyfallsutredning för detaljplanen Sydvästra Plania utifrån uppdaterad struktur och aktuella underlag. Befintliga förutsättningar för dagvattenhantering ska utredas. I detta ingår bl.a. beskrivning av avrinningsområden, befintlig dagvattenhantering, recipienter och jordartsförhållanden. Beräkningar av dimensionerande flöden, erforderlig fördröjningsvolym samt föroreningsbelastning ska inkludera hela planområdet. Åtgärder för dagvattenhantering ska dock endast föreslås för allmän platsmark och för bollplanerna. Se planområdet och indelning av de olika delområdena i Figur 3 nedan.

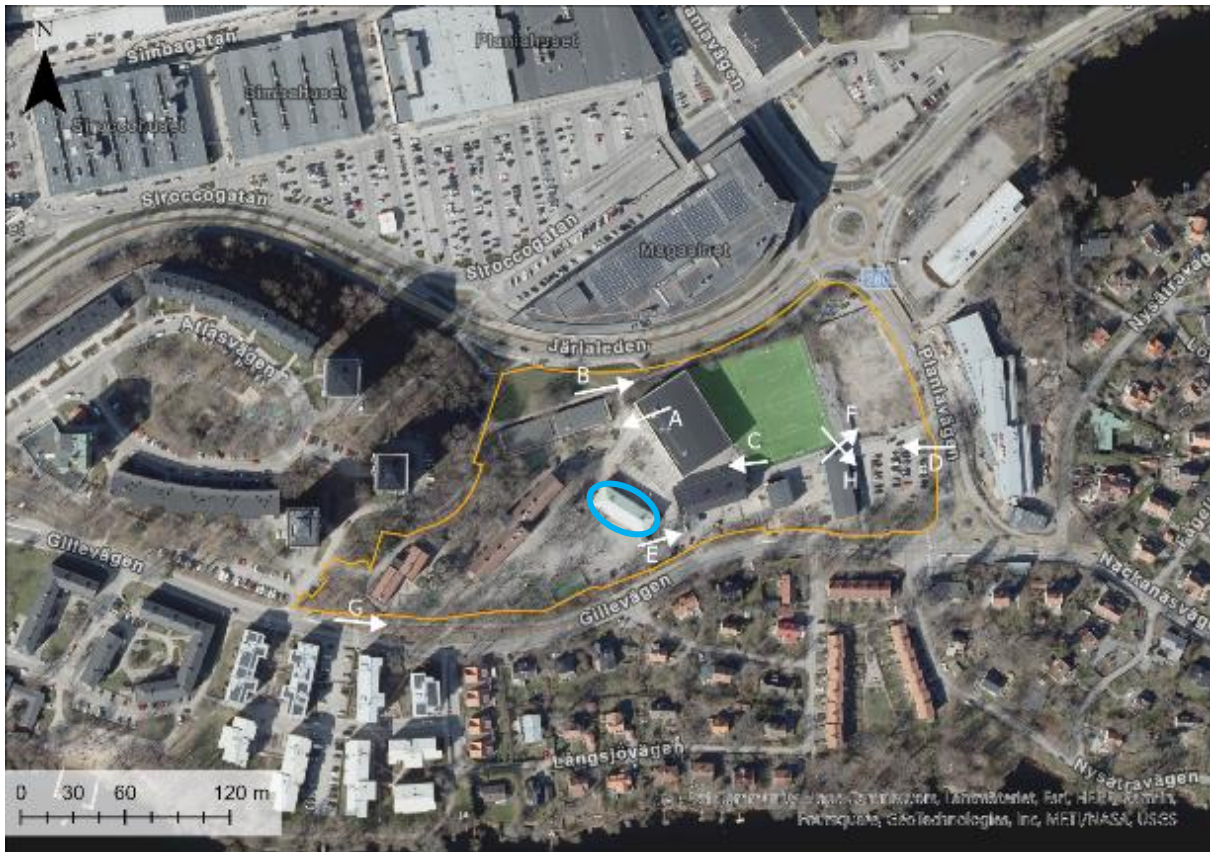
Figur 7. Översiktbild över planområdet i befintlig situation (ortofoto hämtat från SCALGO Live). Orange linje är föreslagen planområdesgräns, och blå cirkel markerar byggnad som rivits och ersatts med en ny, något större byggnad. Pilar indikerar fotoriktningar för bilderna i Figur 8 nedan.

Planområdet och dess omgivning visas i Figur 7. Planområdet ligger i stadsdelen Sickla, strax söder om Sickla köpvarter. Mellan planområdet och Sicklasjön i söder finns ett villaområde. Även öster om planområdet finns ett villaområde (Nackanäs). Vid planområdets nordöstra hörn finns en stor rondell i korsningen mellan Järlaleden och Planivägen.

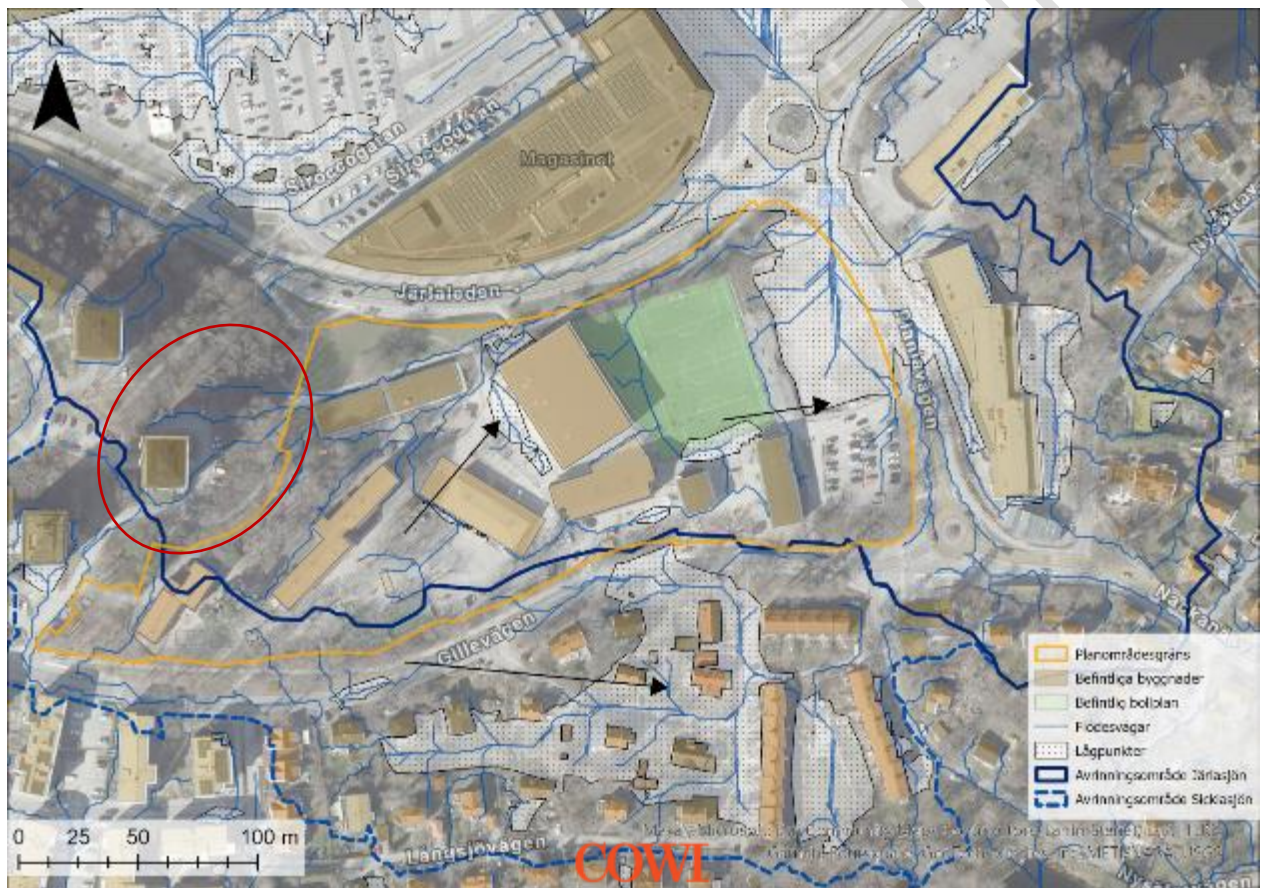
Figur 10. Karta över planområdet samt vattendelare för aktuella avrinningsområden av befintlig situation. I kartan visas även flödesvägar (ljusblå), generella flödesriktningar (svarta pilar) samt lågpunkter (prickat). Röd ring markerar flöden från uppströmsliggande bostadsområde.

Planområdet ligger långt uppströms i båda avrinningsområdena. Den enda påverkan från uppströmsliggande områden kommer från bostadsområdet väster om plangränsen (se röd markering i Figur 10). Nedströms i Sicklasjöns avrinningsområde passerar dagvatten från planområdet ett villaområde. Inom villaområdet finns en stor lågpunkt där det finns risk för översvämningar vid kraftiga regn. Området utpekats som ett problemområde av Nacka kommun, och planområdet får inte orsaka en försämring för områden nedström.

ytavrinningen inom planområdet till stor del sker mot nordost, mot Järlaleden och vidare mot korsningen med Planiavägen, se flödesvägar och pilar i Figur 10.

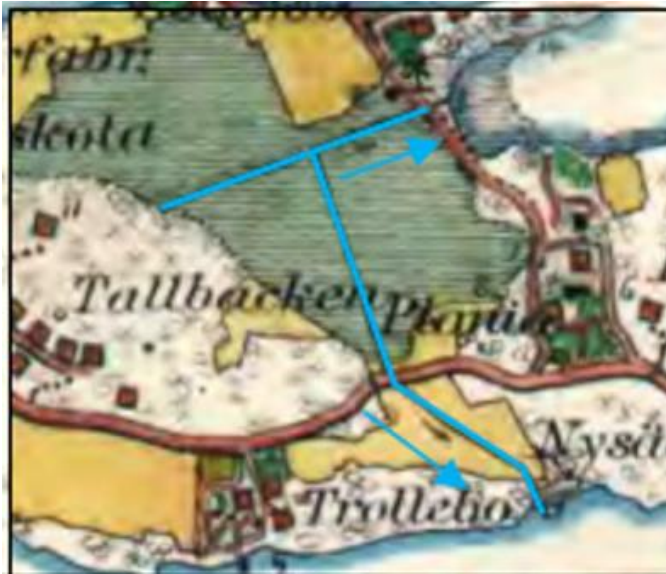
Figur 11. Urklipp från den häradsekonomiska kartan från 1901-06. Diket som går mot Sicklasjön (längst ner i bilden) korsar troligen Gillevägen och planområdet ungefär i höjd med Långsjövägen. Källa: Orbicon, 2017.

I den häradsekonomiska kartan från 1901-06 syns en gammal utdikning av den våtmark som då fanns i området, se utklipp i Figur 11 nedan (Orbicon, 2017). Diket leder dels vatten till Kyrkviken (Järlasjön) i den övre högra delen av bilden, och dels till Sicklasjön som syns i botten av bilden. Marken har sedan dess fyllts ut med annat material och bebyggelse har tillkommit ovanpå detta, men de gamla dikena kan fortsatt ha påverkan på grundvattenflödena i området.

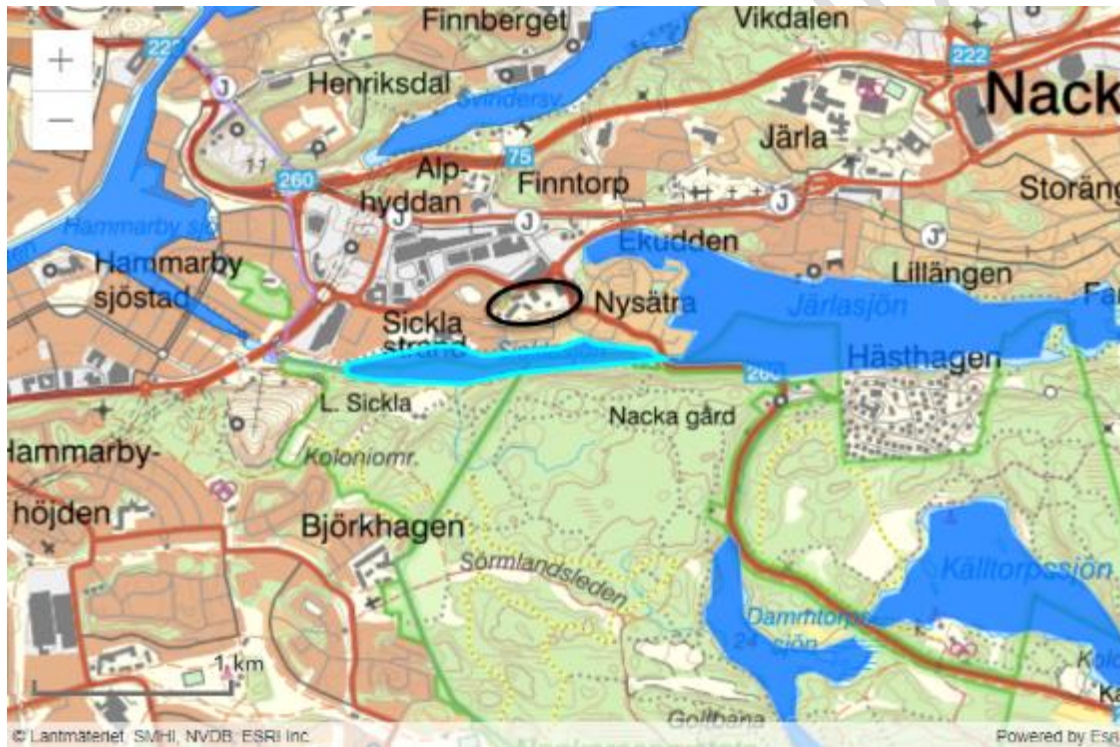
Figur 15. Urklipp från VISS som visar Sicklasjöns utbredning (turkos markering). Planområdets placering är inringad i svart i mitten av bilden.

Sicklasjön (VISS ID: SE657791-163223) är en mindre sjö med ett näavrinningsområde på 239 ha. Sjön klassas som en egen vattenförekomst (se urklipp från VISS i Figur 15), men den är förbunden med Järlasjön via ett smalt sund och vattenutbytet mellan de båda sjöarna är stort (enligt LÅP). Sjöns norra strand ligger i Nacka kommun, medan delar av den södra sidan tillhör Stockholms stad. På sydsidan är marken till stor del oexploaterad och utgörs av Hammarbybacken samt skog i Nackareservatet. På den norra sidan finns bostäder, handelsområdet Sickla köpvarter samt aktuellt planområde.

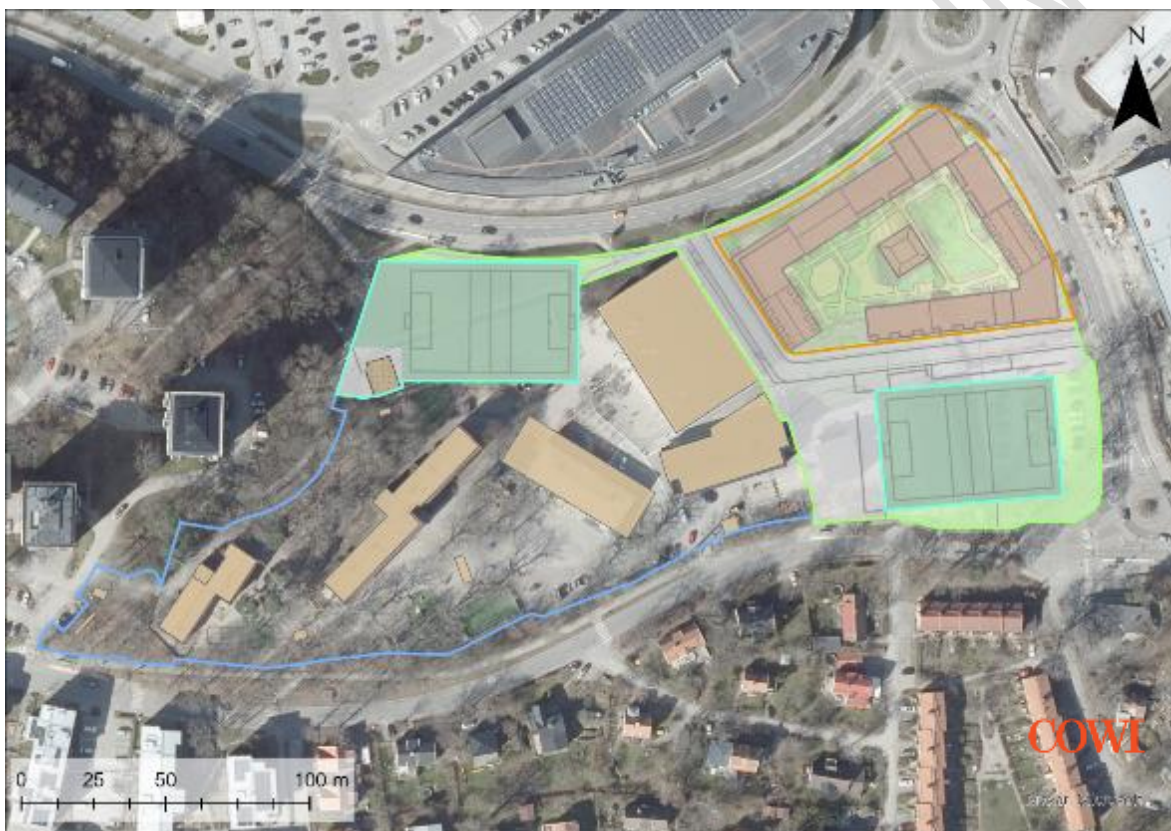
Figur 16. Indelning av planområdet i olika egenskapsområden vid planerad exploatering. Områden inringade med grön linje är den allmän platsmark, och turkosa linjer markerar bollplaner. Dessa områden är i fokus i denna utredning. Orange område är kvartersmark, och blått är skolområdet.

Arbetet med en ny detaljplan för området har pågått sedan 2016, och sedan dess har planerna för området omarbetats ett antal gånger. Det aktuella planförslaget innebär att befintlig idrottshall i mitten av planområdet bevaras, medan förskolebyggnader i nordvästra och sydöstra delen av planområdet rivs. En ny skolbyggnad har nyligen uppfört. Resterande byggnaderna på skolområdet bevaras och renoveras. Det nordöstra hörnet av området föreslås bli kvartersmark med nya bostäder, medan befintlig bollplan ersätts av två nya sjukspelarplaner i planområdets nordvästra och sydöstra del. Figur 16 nedan visar indelning av planområdet i olika egenskapsområden samt föreslagen placering av bostadskvarter, skolbyggnader och bollplaner.

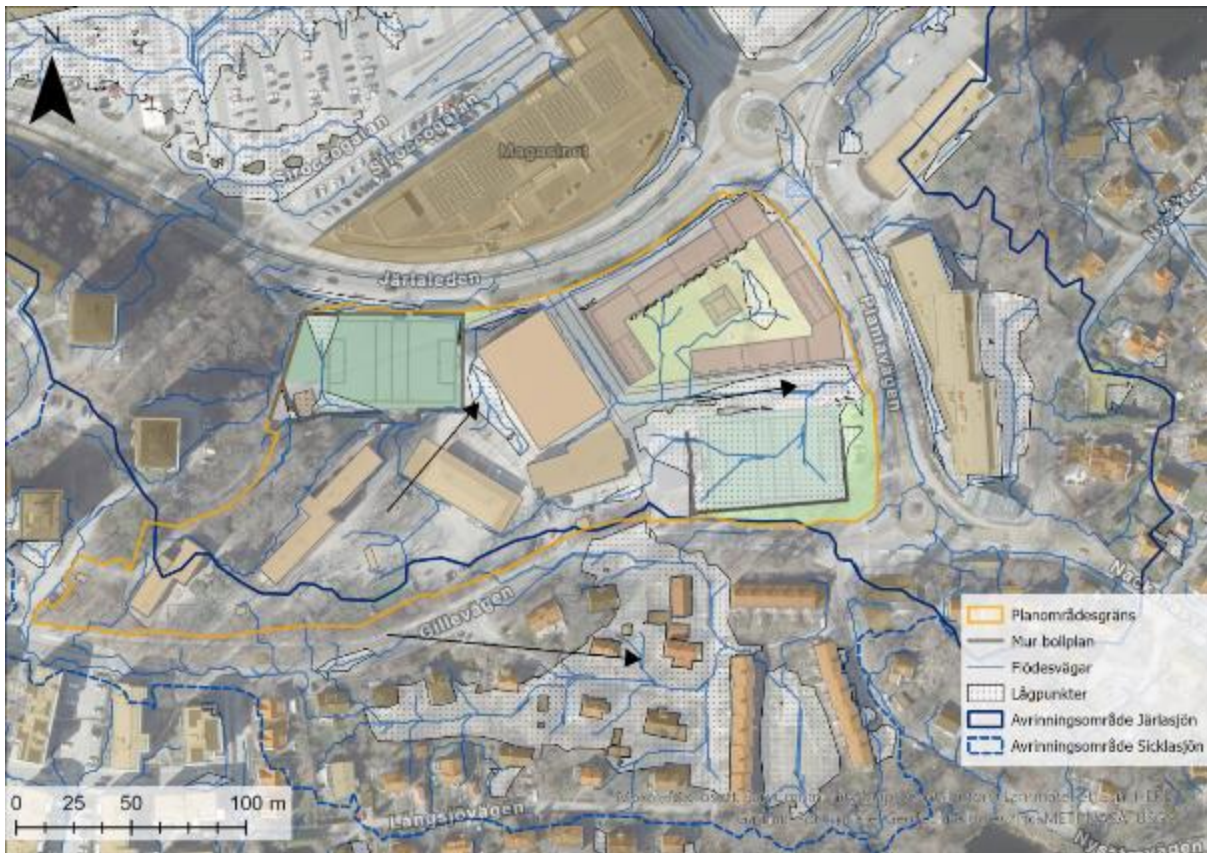
Figur 17. Karta över planområdet samt vattendelare för aktuella avrinningsområden. I kartan visas även flödesvägar (ljusblå), generella flödesriktningar (svarta pilar) samt lågpunkter (prickat).

Avrinningsområden, flödesvägar och lågpunkter visas i Figur 17. Vid jämförelse med Figur 10 framgår att vattendelare och flödesvägar i huvudsak är oförändrade jämfört med befintlig situation. Detta är förväntat i och med att skolområdet i huvudsak behåller sin utformning och flera befintliga byggnader kommer att finnas kvar. Kring bollplanen i den nordvästra delen av planområdet föreslås en mur, se Figur 17. Denna påverkar flödesvägarna, och gör att ytavrinning från bollplanen leds ut via en öppning i söder och sedan vidare österut mot idrottshallen och Järlaleden. Detta bör dock inte

I den östra delen av planområdet är flödesvägarna kring kvartermarken något förändrade, men i huvudsak kvarstår avrinningen mot Planiavägen och korsningen med Järlaleden. Det finns några mindre lågpunkter inom planområdet, framför allt kring idrottshallen. En ny lågpunkt tillkommer också på och omkring den sydöstra bollplanen. Längs Planiavägen har den tidigare lågpunkten minskat kraftigt i utbredning, och det kvarstår endast en mindre lågpunkt i den östra delen av korsningen.

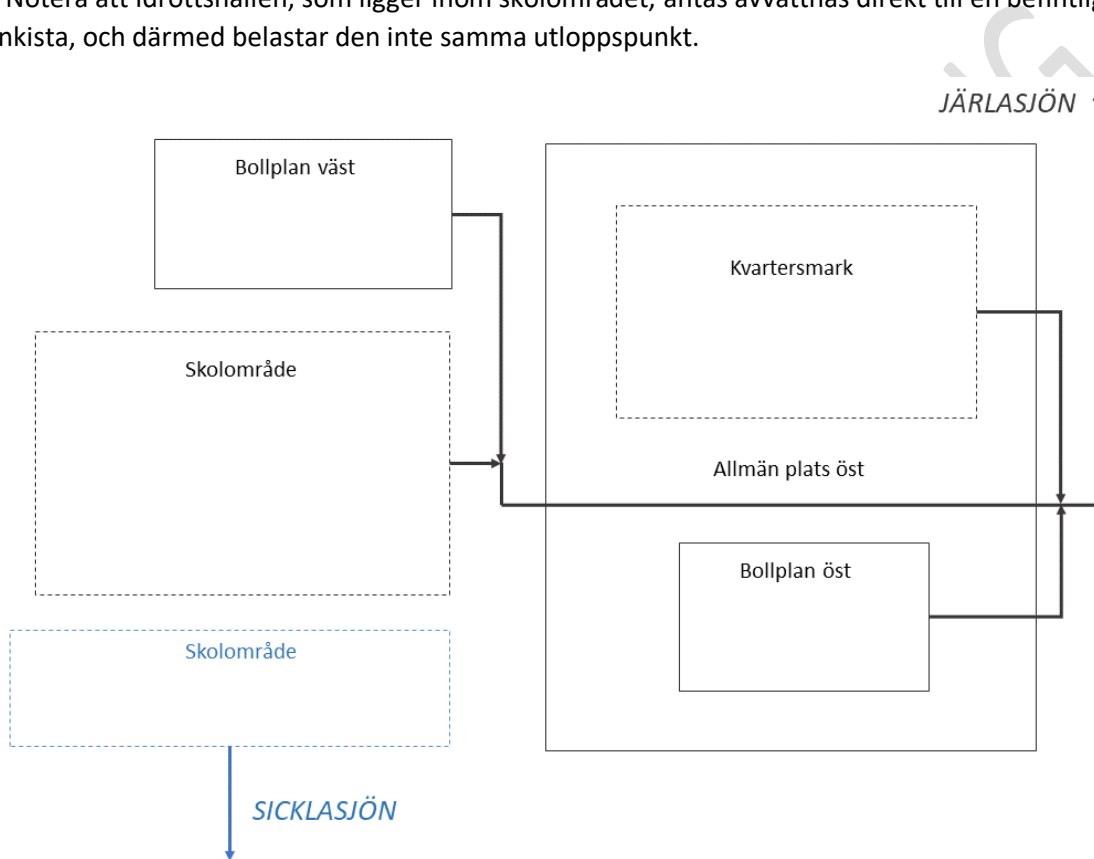
Figur 18. Schematisk bild som visar hur de olika delområdena benämns i denna rapport. Samtliga områden leds till samma anslutningspunkt för dagvattennätet, förutom skolområdet i sydväst som avrinner mot Sicklasjön.

I detta avsnitt presenteras markanvändning och den uppdelningen av planområdet som använts vid beräkningarna. Området har delats upp baserat på egenskapsområde (allmän plats, kvartersmark, skola och bollplanerna) samt vilken recipient som delområdet tillhör. En schematisk bild som visar hur de olika delområdena förhåller sig till varandra samt hur de benämns i denna rapport visas i Figur 18. Notera att idrottshallen, som ligger inom skolområdet, antas avvattnas direkt till en befintlig stenkista, och därmed belastar den inte samma utloppspunkt.

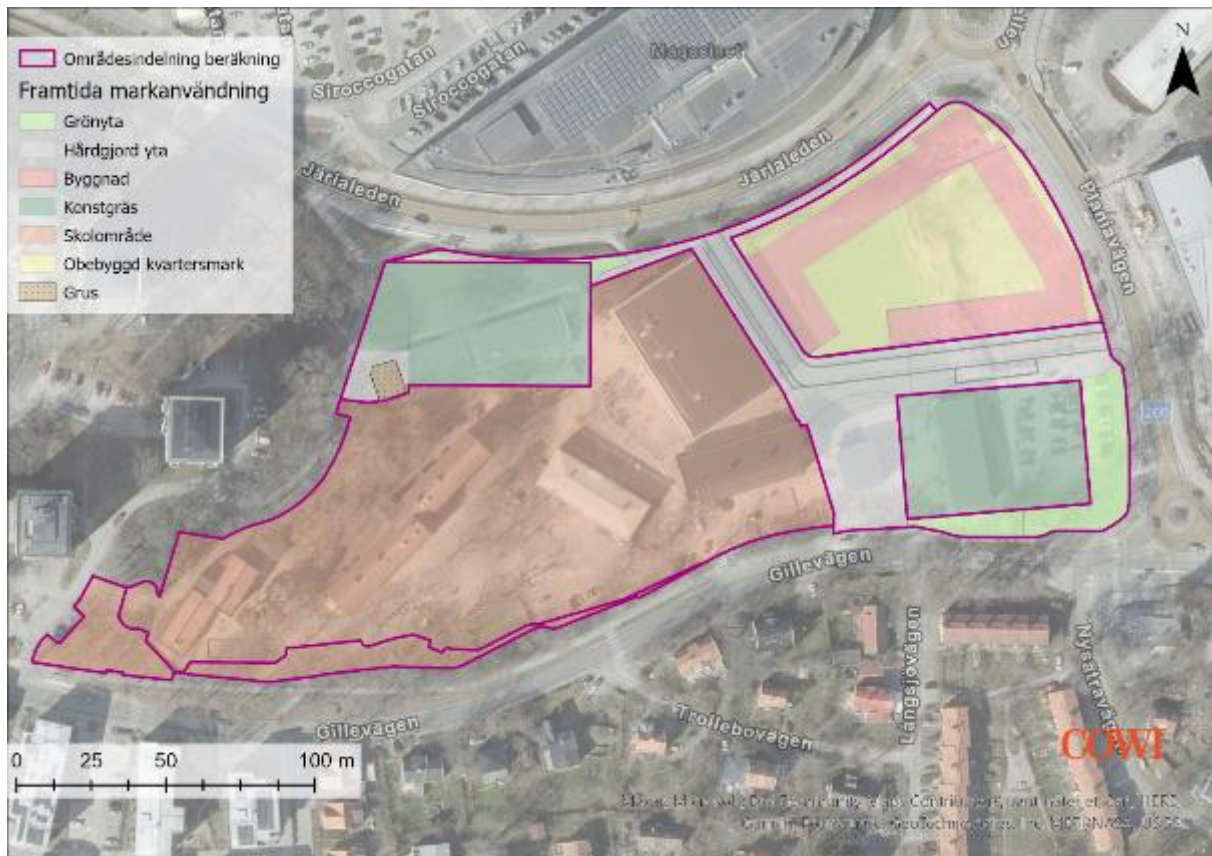
Figur 20. Indelning av markanvändningen i framtida situation. Områdesindelningen för beräkningarna utgår från egenskapsområdet (allmän platsmark, kvartersmark, skolorråde och bollplanerna) samt det tekniska avrinningsområdet.

För framtida situation användes markanvändningen i befintlig situation som bas, och denna modifierades sedan med utgångspunkt i de dwg-underlag som tillhandahållits av Nacka kommun (L-30-P-SI02-001.dwg). Markanvändningen i framtida situation visas i Figur 20.

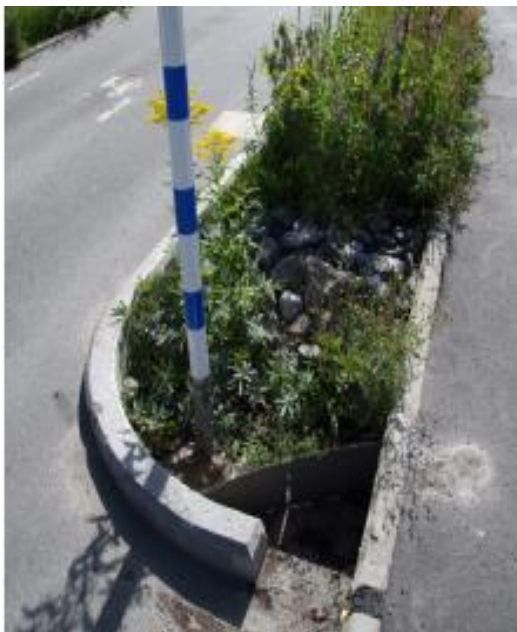
Figur 23. Exempel på hur ett avbrott i kantstenen kring en växtbädd kan användas för att skapa ett inlopp för dagvattnet. I bilden syns även en sedimentationshåla vid inloppet. Bild av WRS hämtad från Stockholm Vatten och Avfall (SVOA).

Det är viktigt att se till att det finns ett inlopp för vattnet till växtbädden, exempelvis i form av ett avbrott i rabattens kantsten. Ett exempel på detta visas i Figur 23. För större regnbäddar bör anläggningen förses med flera inlopp för att fördela inflödet av dagvatten jämnt över anläggningen. Om dagvatten avleds ytligt till regnbäddar bör inloppen förses med en sedimentationshåla som har sandfångsfunktion eller/och erosionsskydd. Vatten kan också ledas in i regnbädden via brunnar. Om dagvattnet leds till regnbäddarna via brunnar bör dessa förses med sandfång, och eventuellt även

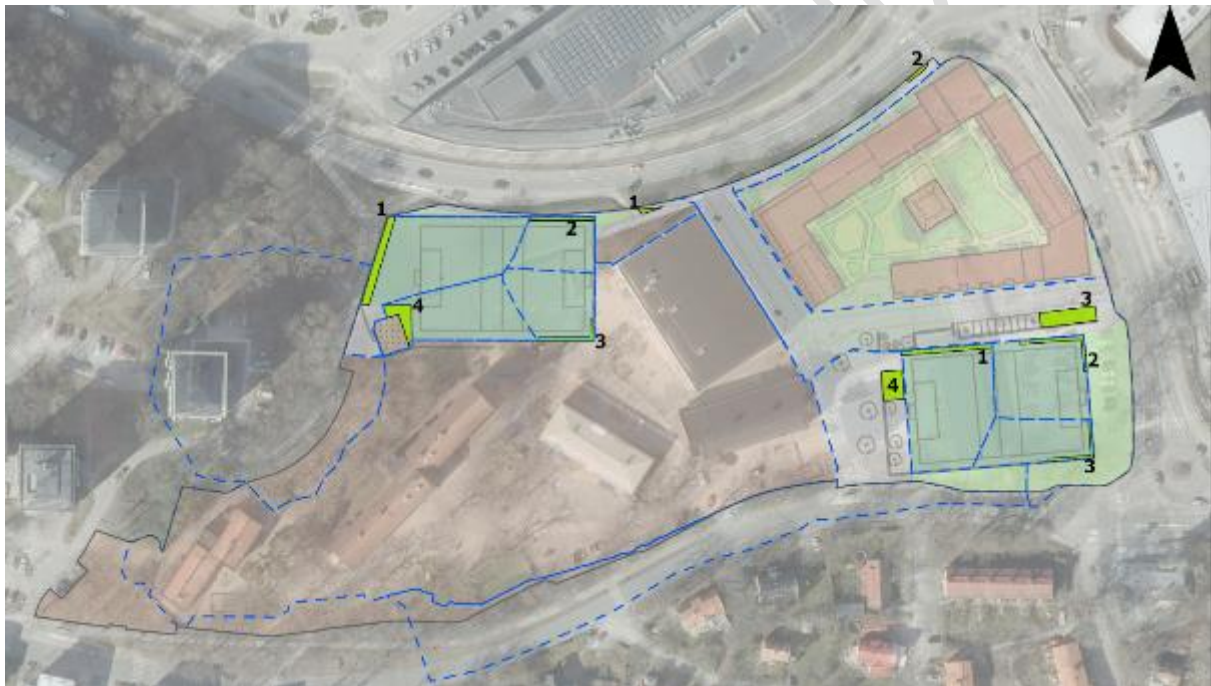
Figur 24. Regnbäddar i planområdet. Allt vatten avleds mot Järlasjön. En mer detaljerad avvattningsplan finns i Bilaga 1.

En illustration av regnbäddarna och ungefärliga avrinningsområden för respektive regnbädd kan ses i Figur 20. I figuren visas även numreringen av regnbäddarna som används i Tabell 8.

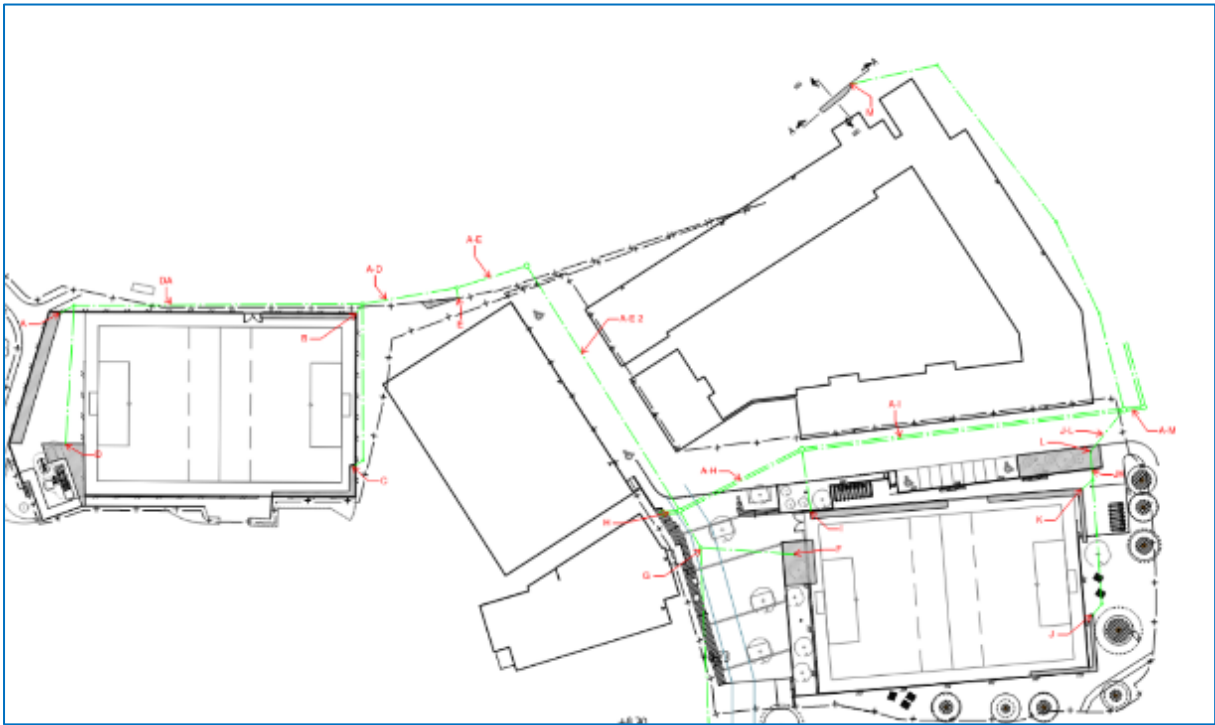
Figur 25. Namngivna sträckor för dimensionering av dagvattenledningar

Föreslagna dagvattenledningar redovisas i Figur 25, där de olika sträckorna är namngivna från A till M. Samtliga ledningar leds med självfall mot utloppspunkten i östlig riktning mot Planiavägen. Ledningarnas dimensioner presenteras i Tabell 9. Dimensionering är det beräknat utifrån ett 30 års regn med klimatfaktor 1,25 samt att samtliga ledningar får en dimensionerings säkerhetsfaktor på minst 1,25 enligt P110. Det är antaget att den befintliga ledningen från Gillevägen, som leds norrut mot planområdet, är fylld vid beräknad situation. Detta tillskott motsvarar 167 liter per sekund.

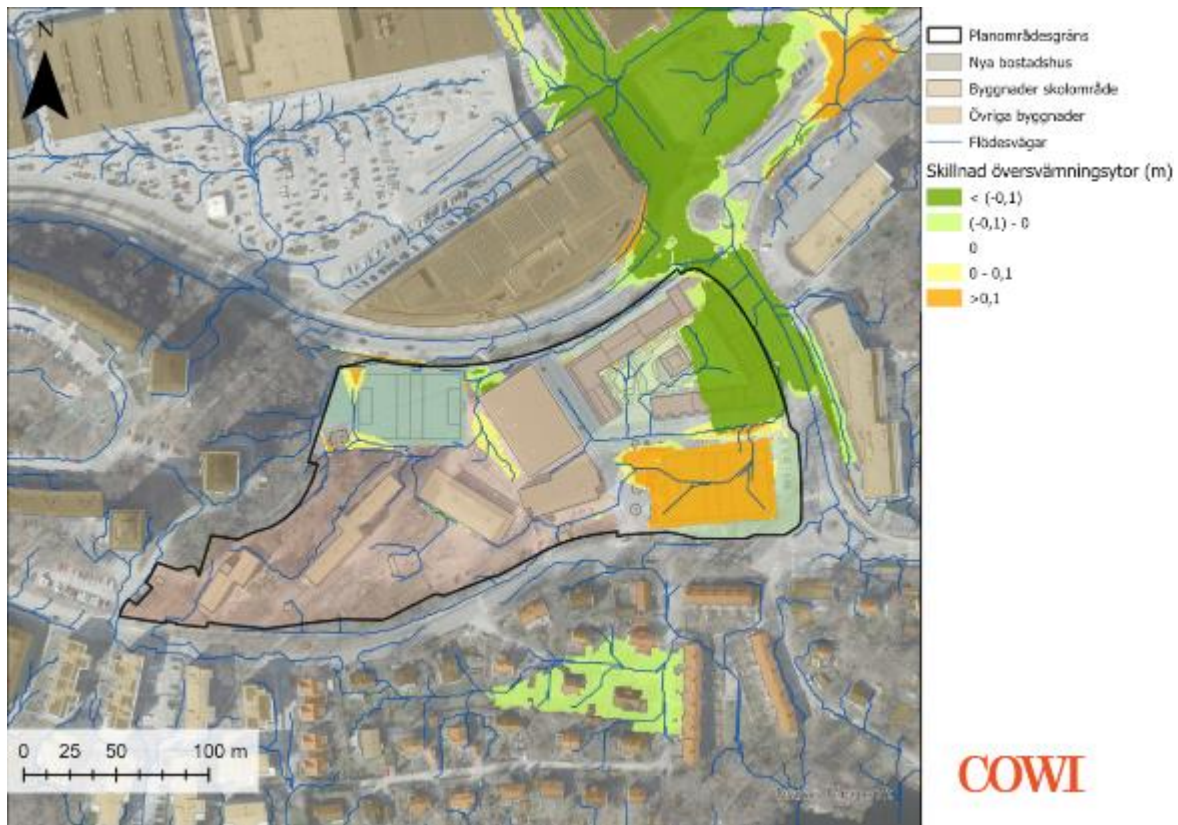
Figur 33. Kartan visar skillnader i vattendjup mellan befintlig och framtida situation vid ett 100-års regn med 30 minuters varaktighet och klimatafaktor 1,25. I kartan visas även generella flödesvägar genom området.

Olika möjliga åtgärder har undersökts för att skära av flöden längs Gillevägen och minska belastningen på lågpunkten i bostadsområdet i söder. Detta är alltså inte en förutsättning för att undvika påverkan från planområdet, men har ändå undersökts inom ramen för skyfallsutredningen för området. Det är svårt att skapa en längsgående lösning utmed Gillevägen, då vägens böljande topografi samlar vatten i lågpunkter varifrån vattnet avleds just mot den problematiska lågpunkten i bostadsområdet. Lågpunkterna längs vägen är markerade med röda cirklar i Figur 31. En lösning som nästan helt eliminerar belastning från planområdet på lågpunkten är att justera lutningen på den befintliga GC-vägen söder om skolområdet, så att avrinning norrifrån avleds mot allmän plats i öst. Precis vid infarten till skolområdet från söder krävs någon form av vall eller upphöjning som förhindrar vatten från att vika av söderut och rinna mot lågpunkten. Denna skulle möjligtvis kunna utformas som ett farthinder eller liknande. En upphöjning på ca 30 cm har implementerats i SCALGO Live modellen och resultatet av skyfallsanalysen visar att åtgärden fungerar väl för att leda vatten mot allmän plats och bollplanen i öster, och i Figur 33 syns att vattendjupet i lågpunkten minskar. Det
