Sydöstra Boo, Nacka

Förutsättningar för att klara riktvärden för trafikbuller

Structor Akustik har av Nacka kommun fått i uppdrag att utreda trafikbullret i området och ge åtgärdsförslag hur de befintliga byggnaderna ska innehålla riktvärden enligt förordning SFS 2015:216, *Förordning om trafikbuller vid bostadsbyggnader*. Utredningen tar hänsyn till vägtrafikbuller från Värmdöleden och Gustavsviksvägen.

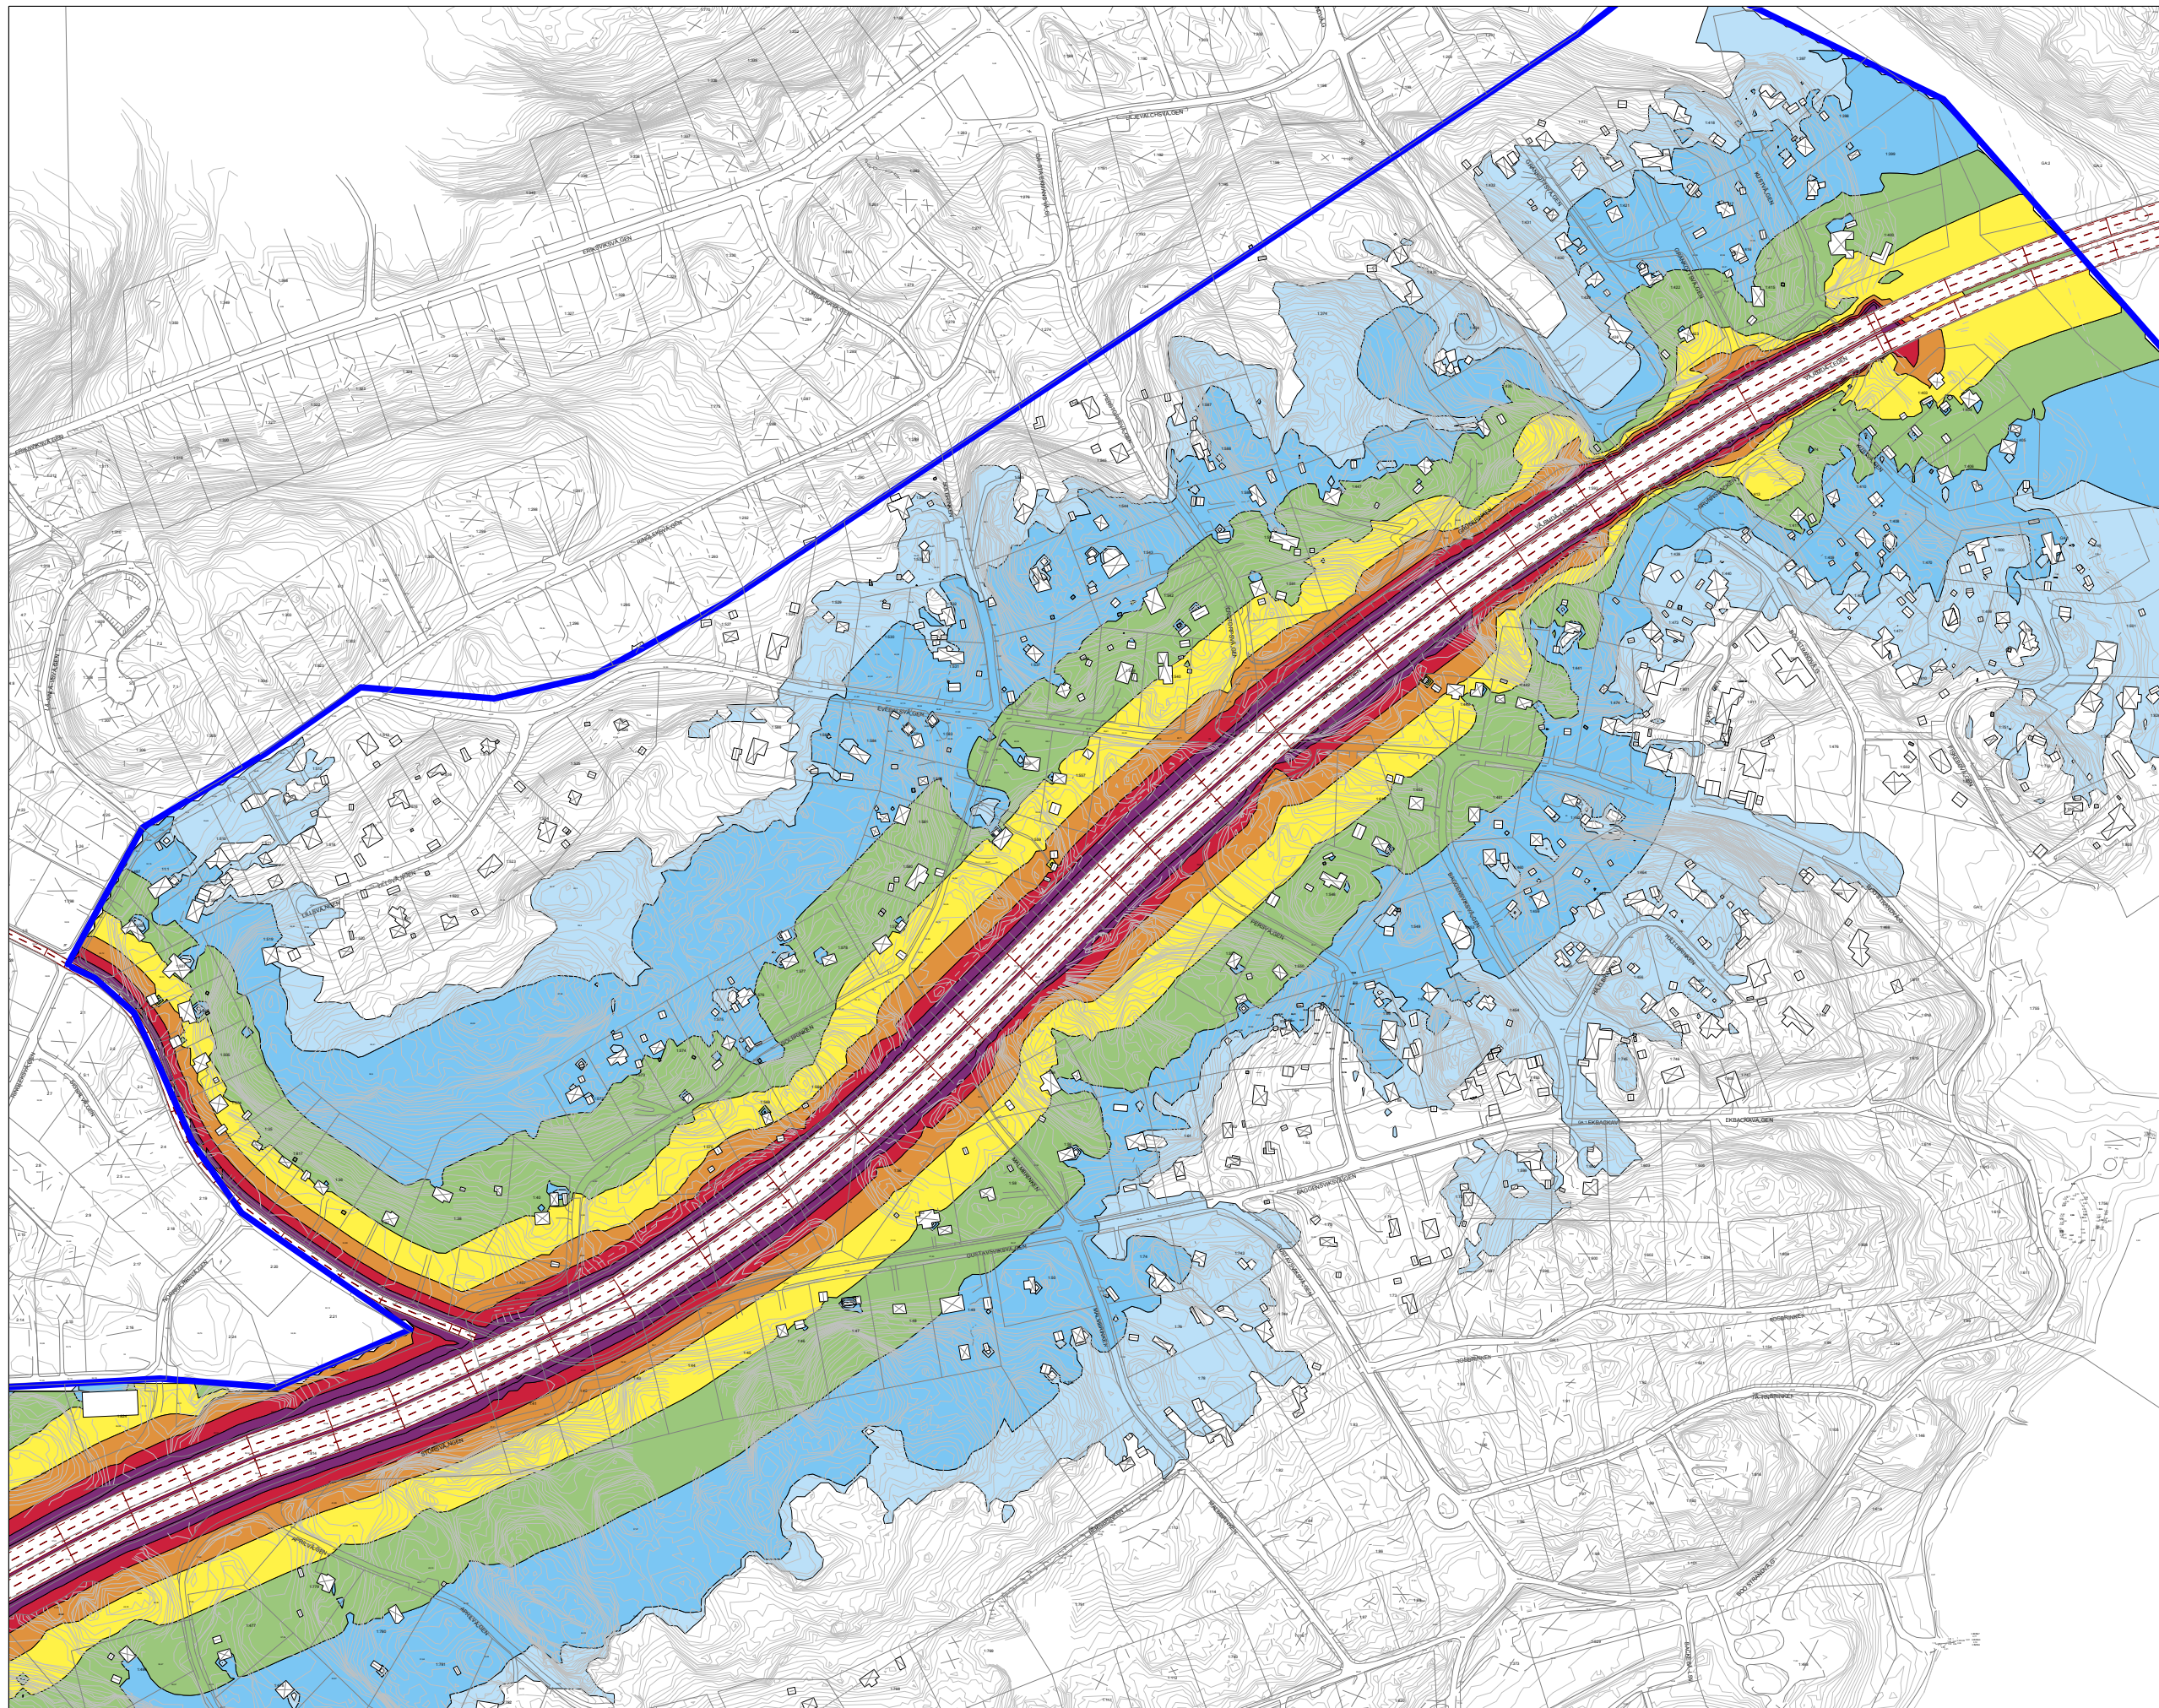
A3 Skala 1:4 000

Resultatfil:
Sydöstra Boo_MAX_5möm.cna
