SÖDRA STENSÖ GEOTEKNISK UTREDNING

**STATUS: Programhandling****ELU Konsult AB**

1. Uppdrag

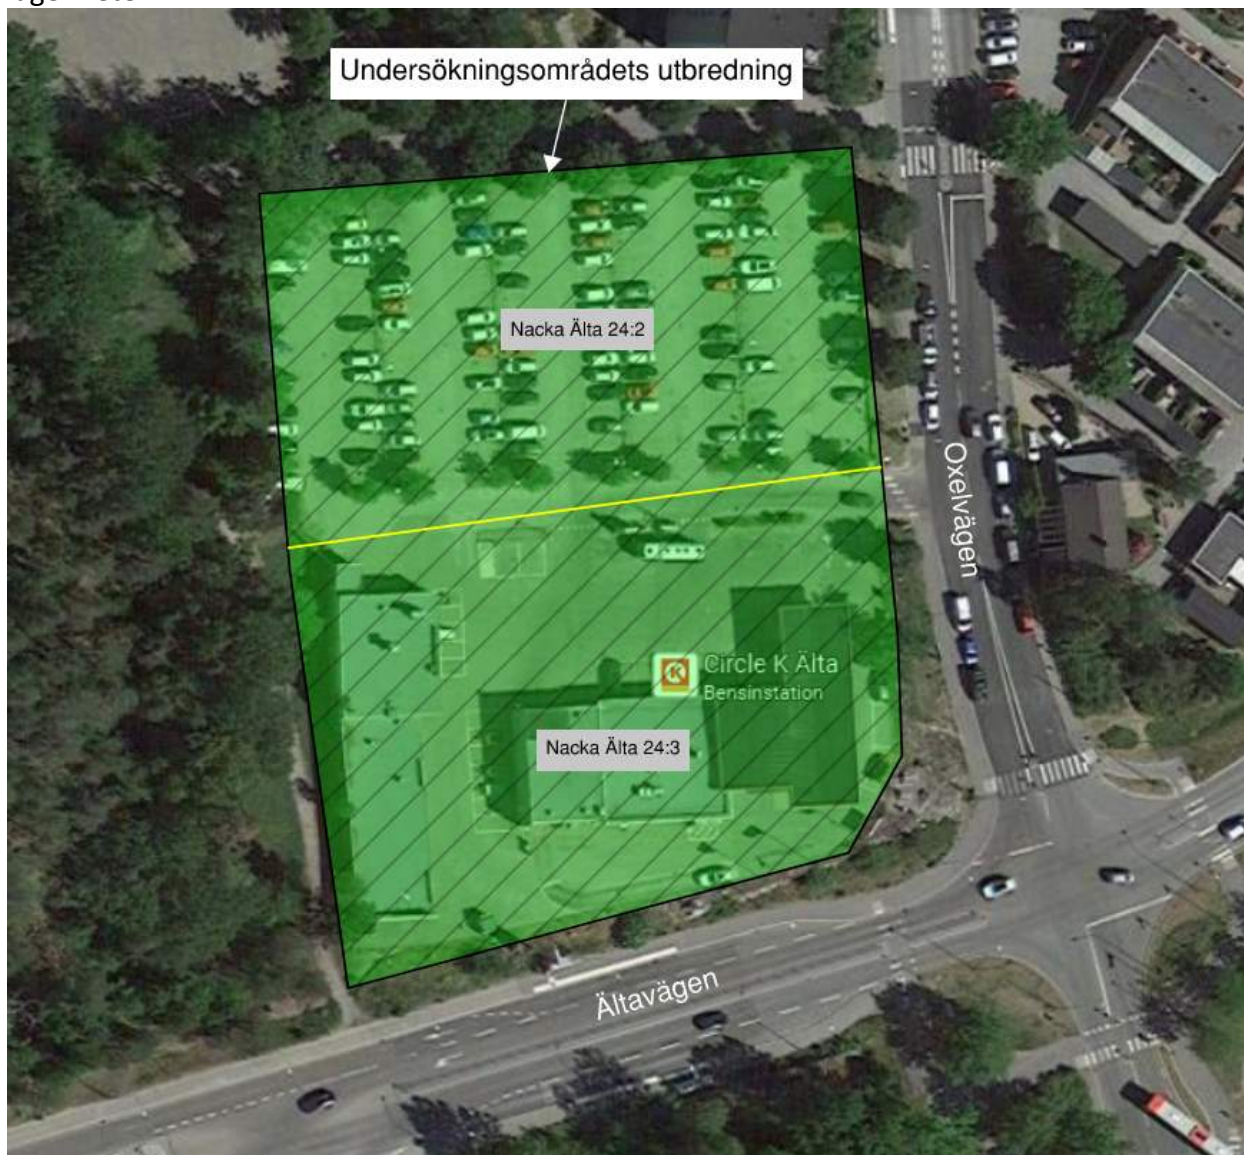
Aktuellt område är beläget ca. 500 m söder om Älta Centrum och ca. 1 km öster om insjön Flaten, i Nacka kommun. Fastigheten Nacka Älta 24:2 (övre halvan av grönskrafferat område, figur 1) består idag av en parkeringsyta för intilliggande bostäder och på Nacka Älta 24:3 (undre halvan av grönskrafferat område, figur 1) ligger en drivmedelsstation och mindre verksamhetslokaler. Fastighetsägaren Wallenstam AB har för avsikt att på fastigheterna bygga flerbostadshus med 250 lägenheter.

Figur 1: Aktuellt område och undersökningsplats, bild tagen från Google maps

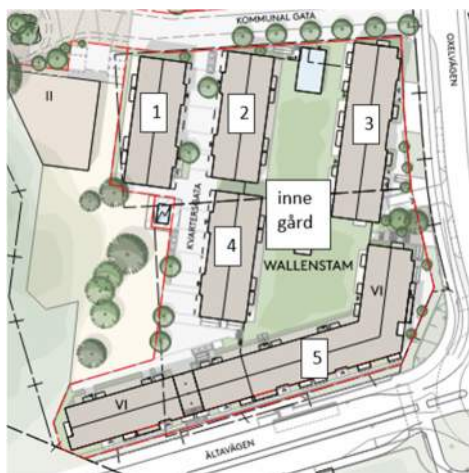
Figur 2: Nybyggnadskarta med numrerade byggnader

De olika byggnaderna har getts nummerbeteckningar vilka refereras till i den fortsatta texten (se **Fel! Hittar inte referensälla.**).

Byggnaderna kommer att byggas med 5 till 7 våningar ovan mark. Byggnaderna 1 och 5 uppförs utan källarvåning under mark. Byggnader 2 till 4 kommer att ha en till två källarvåningar/garage som delvis ligger i suterräng (se Figur 3). Garaget ska binda ihop byggnader under innergården. Planerat färdigt golv för de olika byggnader och antagna schaktbottennivåer framgår i Tabell 1.
