DAGVATTENUTREDNING

Talluddsvägen Björknäs 1:52

[Version 6, 2020-09-28]

Utförd av:
Norconsult AB
Uppdragsnummer: 104 19 02

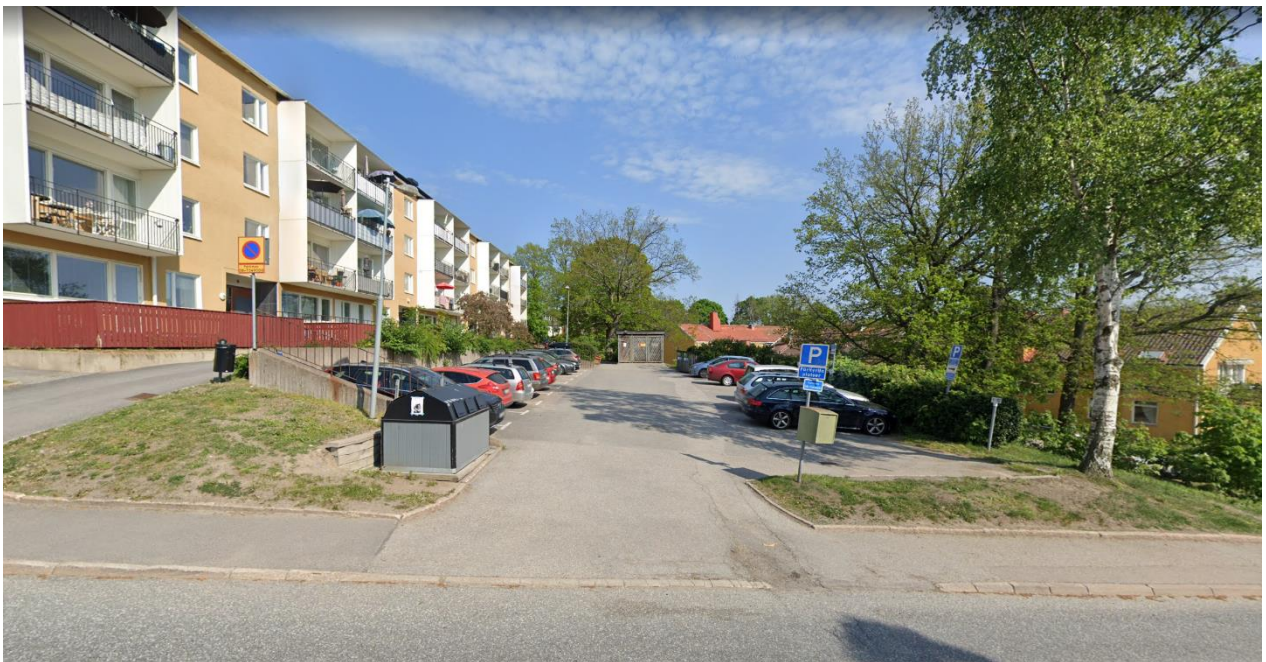
Del av utredningsområdet. Befintlig byggnad till vänster i bild (Foto: Google, Bildinsamling: maj 2019)

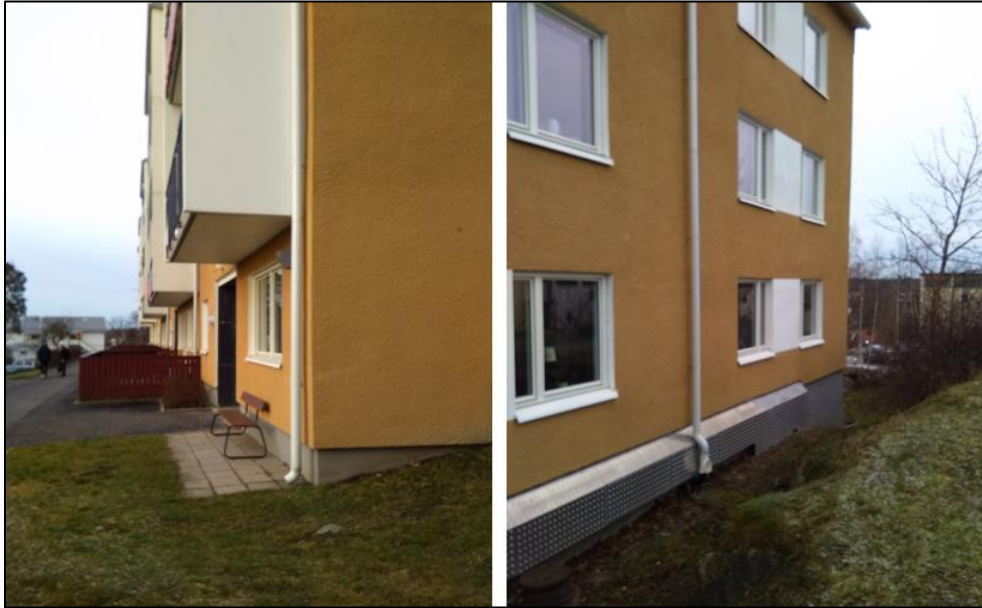
Figur 4. Stuprör med utkastare samt stuprör som leder ner till marken

Utredningsområdet utgörs idag av kuperad naturmark, asfalterad parkering och gångväg samt en befintlig byggnad. Den asfalterade gångvägen framför den befintliga byggnaden är försedd med rännstensbrunnar för avvattning av den hårdgjorda ytan. Resterande dagvatten tas idag omhand genom infiltration till växtlagret eller rinner längs Talludsvägen. Den befintliga byggnadens tak avvattnas med hjälp av utkastare samt stuprännor som leds direkt ner till dagvattenrör i marken, se Figur 4.

Kontakt har tagits med byggnadsägaren, men de hade ej uppgift på vart dessa stuprör och rännstensbrunnar leder, men en möjlighet är att de är kopplade till dagvattennätet söder om planområdet.

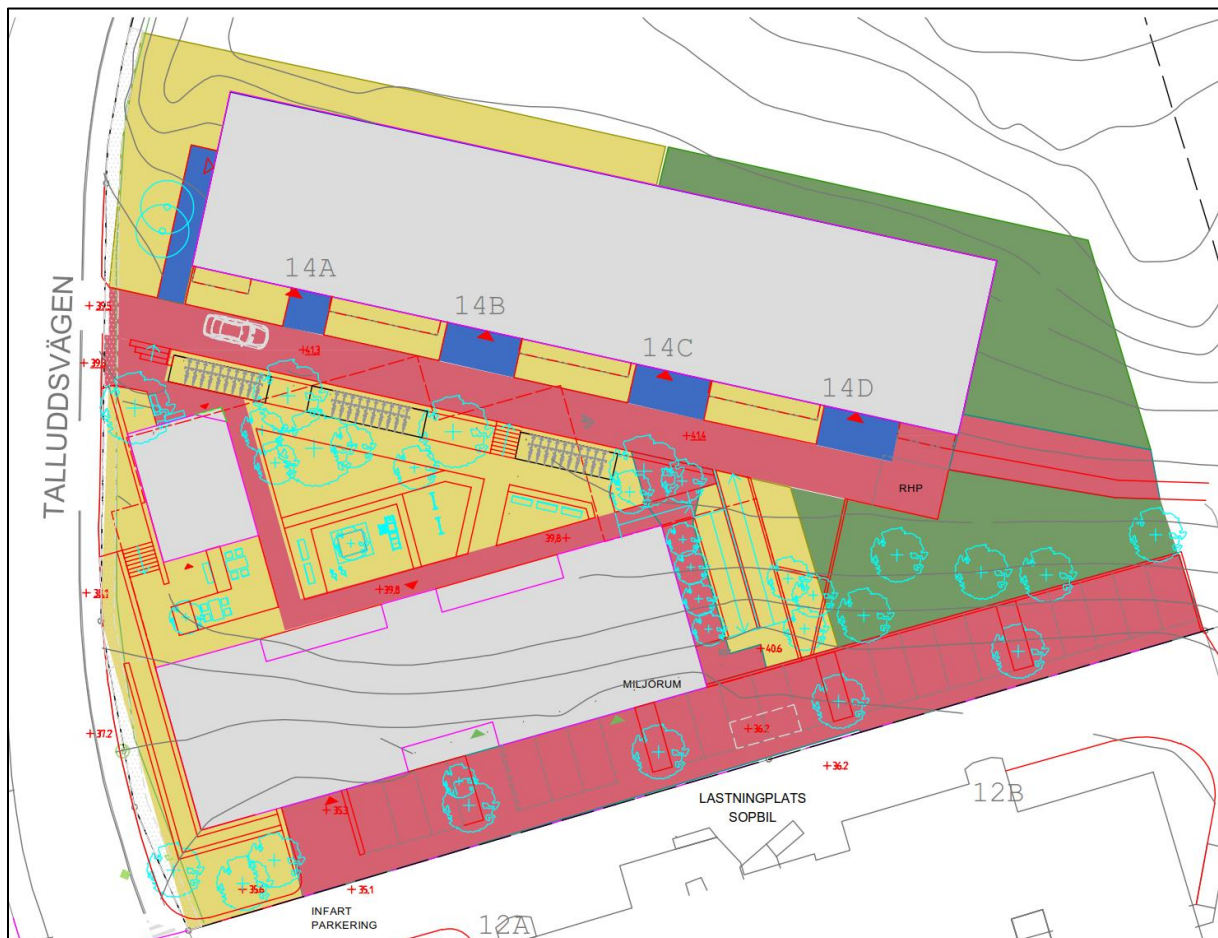
Figur 6. Markanvändning vid beräkning av framtida dagvattenflöden. Grönt=Starkt lutande bergigt parkområde utan nämnvärd vegetation, Rött= Permeabel hårdgjord yta, Blått= Asfalt, Gult= Park med rik vegetation samt kuperad bergig skogsmark och Grått=Tak.

ϕ	Delområde 1 (med gröna tak)		Delområde 1 (utan gröna tak)		Delområde 2		Befintlig byggnad	
		Area [ha]	Q [l/s]	Area [ha]	Q [l/s]	Area [ha]	Q [l/s]	Area [ha]	Q [l/s]
Tak	0,9	-	-	0,057	18,3	-	-	0,08	25
Gröna tak	0,6	0,057	12,2			-	-	-	-
Asfalt	0,8	0,008	2,4	0,008	2,4	-	-	-	-
Starkt lutande bergigt parkområde utan nämnvärd vegetation	0,4	-	-	-	-	0,044	6,4	-	-
Park med rik vegetation samt kuperad bergig skogsmark	0,2	0,076	5,8	0,076	5,5	0,02	1,4	-	-
Permeabel hårdgjord yta	0,7	0,035	8,6	0,035	8,7	0,056	14,2	-	-
TOTALT		0,18	29	0,18	35	0,12	22	0,08	25

De framtida dagvattenflödena inom utredningsområdet uppgår således till ca 29 l/s från delområde 1 med anläggandet av gröna tak eller ca 35 l/s om gröna tak inte anläggs, och ca 22 l/s från delområde 2. Det förväntade framtida flödet från befintliga byggnaden är ca 25 l/s. Det totala utflödet från området blir således ca 76 l/s alternativt ca 82 l/s.

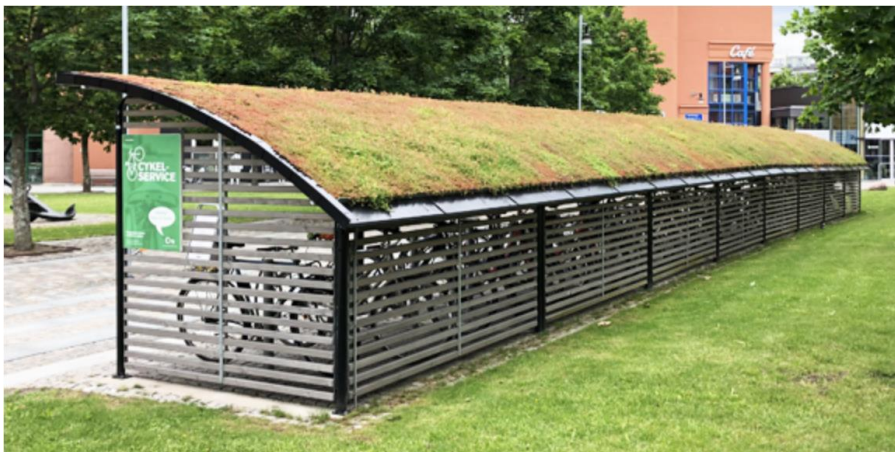
Figur 7. Exempel på sedumtak (Källa: Vegtech)

Ett grönt tak består av flera lager, vegetation, jordlager, dräneringslager och ett tätskikt. Det finns två typer av gröna tak, extensiva och intensiva där skillnaden egentligen är jordens tjocklek. Den intensiva taktypen kräver en starkare konstruktion, är lite dyrare men kan hålla mer vatten och utbudet av växter är betydligt större än hos ett extensivt tak. Det extensiva taket kan bara ha små sedumväxter (se Figur 7 för exempel) men kräver mindre bevattning och underhåll än ett intensivt grönt tak och är inte tjockare än 150 mm. Under Sveriges vinterhalvår minskar kapaciteten eftersom vegetationen är mindre under dessa perioder.

Vegetationsklädda taktyper minskar den totala avrinningen jämfört med konventionella, hårdgjorda tak. Tunna gröna tak, med exempelvis sedum, kan minska den totala avrunna mängden på årsbasis med ca 50 %. Gröna tak med djupare vegetationsskikt magasineras enligt Svenskt Vattens publikation P105 i medeltal 75 % av årsavrinningen. Dessutom kan gröna tak magasinera upp till 10 mm

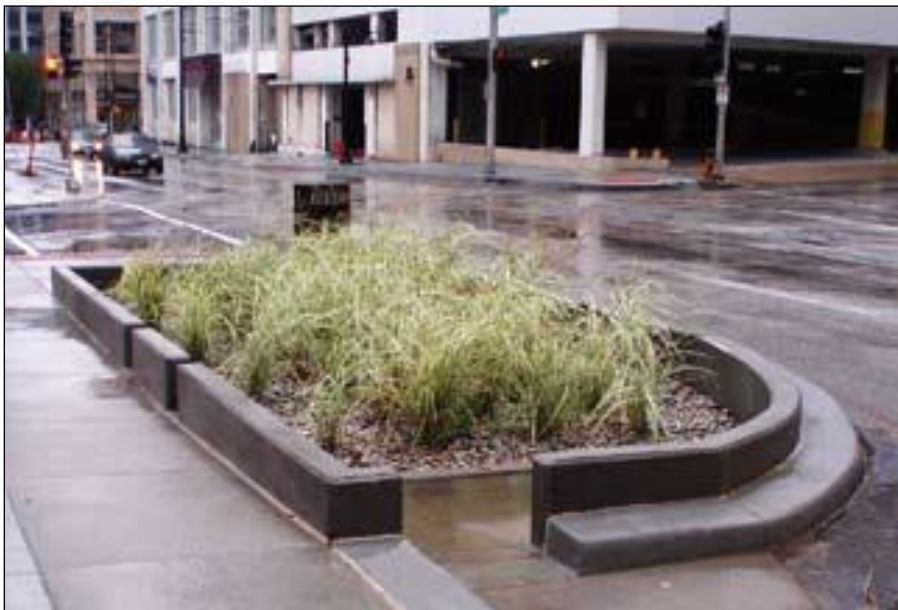
Figur 8. Exempel på regnbädd längs en väg, observera utformning av kantsten (Källa: VegTech)

Så kallade växtbäddar (eng: rain garden) utgörs av växtlighet med underliggande infiltrationsmaterial som renar dagvatten. Växtbäddar anläggs normalt så att dagvattnet från närliggande hårdgjorda ytor kan magasineras och infiltreras effektivt inom ca ett dygn efter nederbördstillfället. Bara under korta perioder i samband med kraftiga regn kommer en växtbädd att ha en synlig vattenyta. Exempel på regnbäddar ses i Figur 8 och Figur 9.

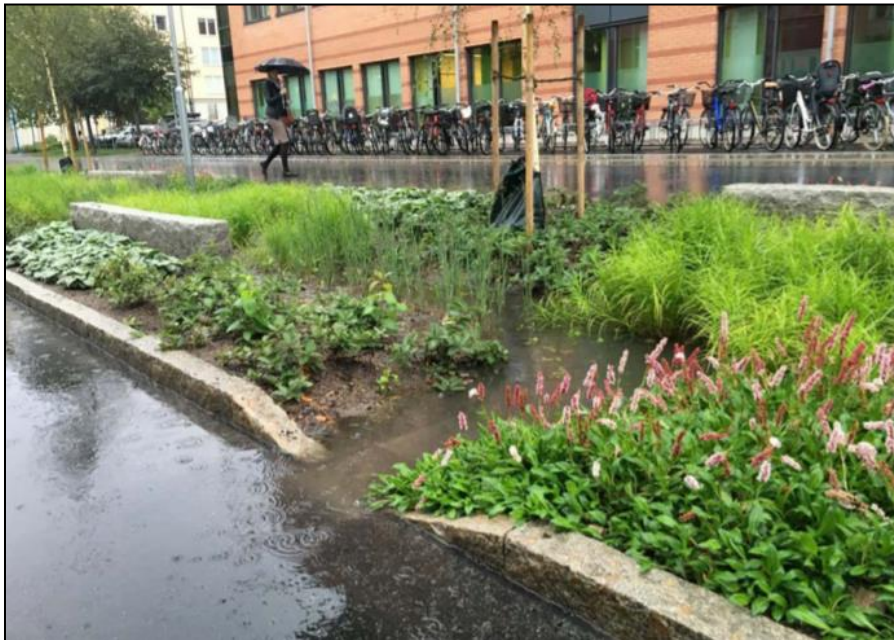
Figur 9. Exempel på växtbäddar, observera utformning av kantsten (Foto: Rasmus Elleby)

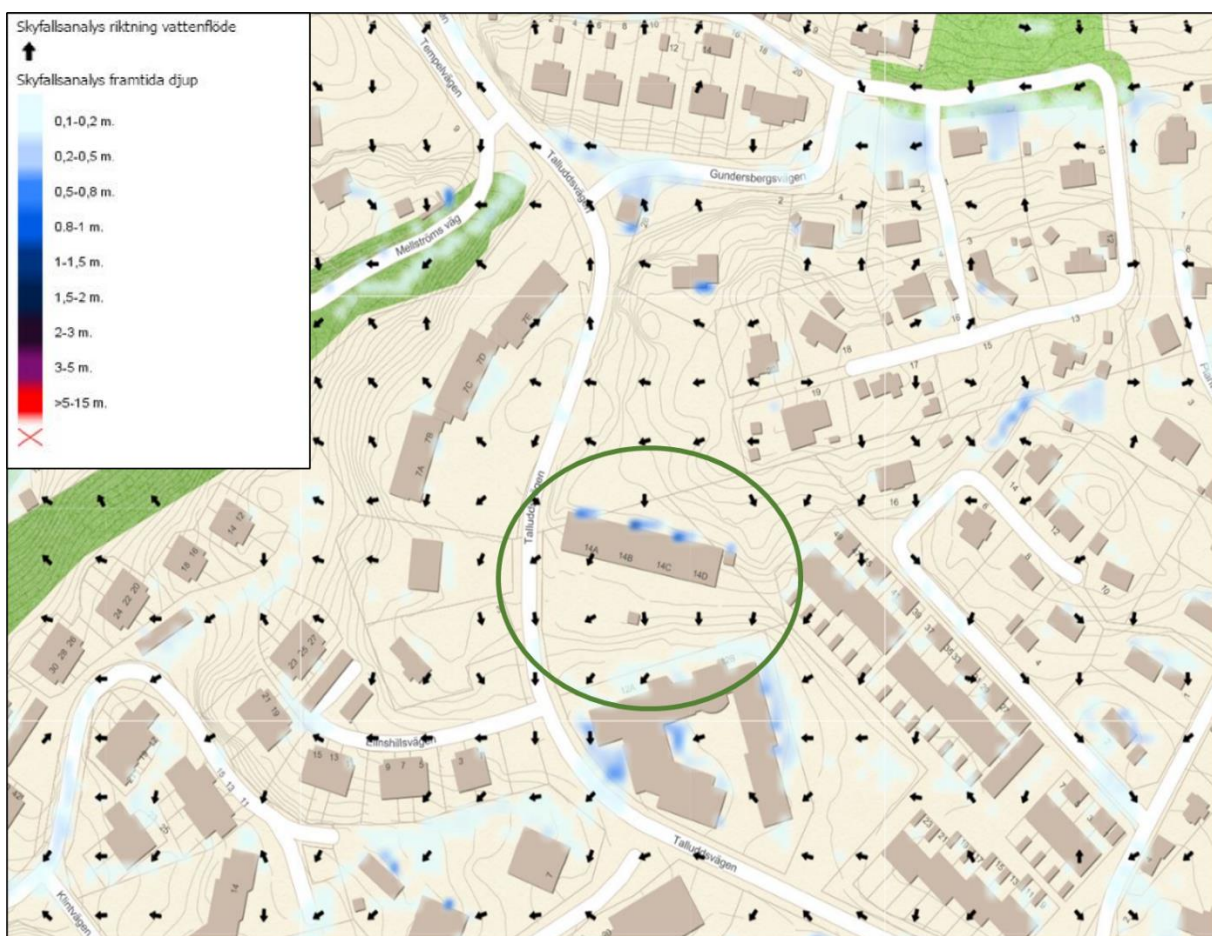
Figur 13. Nacka kommuns skyfallsanalys över området för ett 100-årsregn med klimatfaktor 1,2 (Nacka kommun, 2016). Den ungefärliga positionen för utredningsområdet är markerat med grönt

Eftersom utredningsområdet ligger i en sluttning väntas vid ett 100-årsregn dagvattnet avrinna från området söderut längs Talluddsvägen. Nacka kommuns skyfallsanalys indikerar vilka områden som drabbas av stående vatten vid ett 100-årsregn med en klimatfaktor på 1,2, se Figur 13. Pilarna visar flödesriktning och skala från blått till rött indikerar djupet på dagvatten som riskerar bli stående.

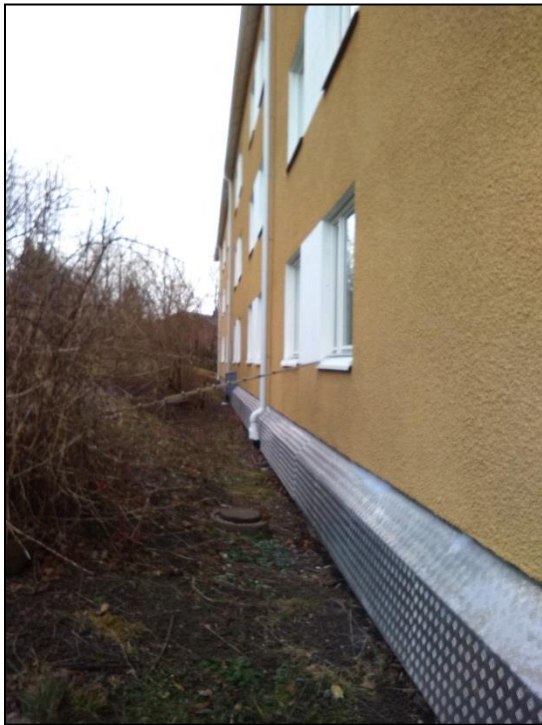
Figur 14. Området norr om befintlig byggnad som enligt Nacka kommuns skyfallsanalys kan drabbas av stående vatten vid ett 100-årsregn (Foto: Norconsult)

Det bör noteras att skyfallsanalysen är gjord för den befintliga situationen för utredningsområdet där den planerade exploateringen inte är inkluderad, situationen för området kommer därför att ändras. Skyfallsanalysen indikerar att i dagsläget kan vatten bli stående norr om den befintliga byggnaden, se det förväntade drabbade området i Figur 14.

Åtgärder för att skydda befintlig byggnad mot översvämningar kan behöva göras, såsom att förbättra höjdsättningen eller anlägga ett dike eller en vall, öster om befintlig byggnad så att dagvattnet inte avrinner in i utredningsområdet. Det är även viktigt att vid höjdsättningen ta hänsyn till tillkommande garage, för skydd vid skyfall.
