# DAGVATTENUTREDNING

## Detaljplan Traversen

### GRANSKNINGSHANDLING

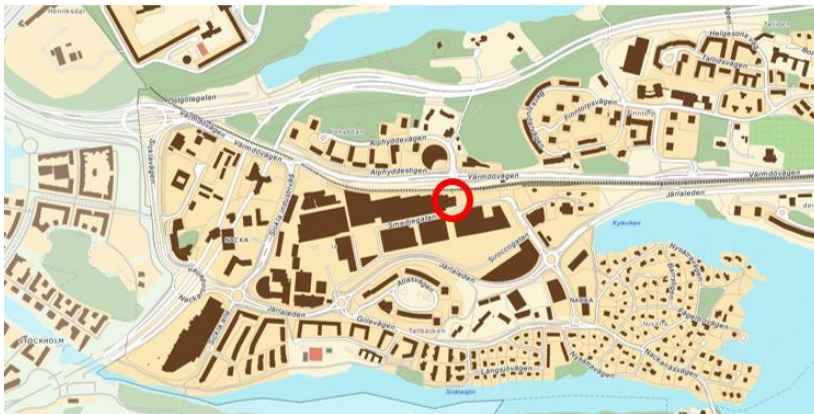
*Figur 1. Planöversikt över Västra Sicklahalvön med preliminär avgränsning för planområdet. Traversen markerad med röd cirkel.*

Läge för planområde Traversen syns i *Figur 1*.

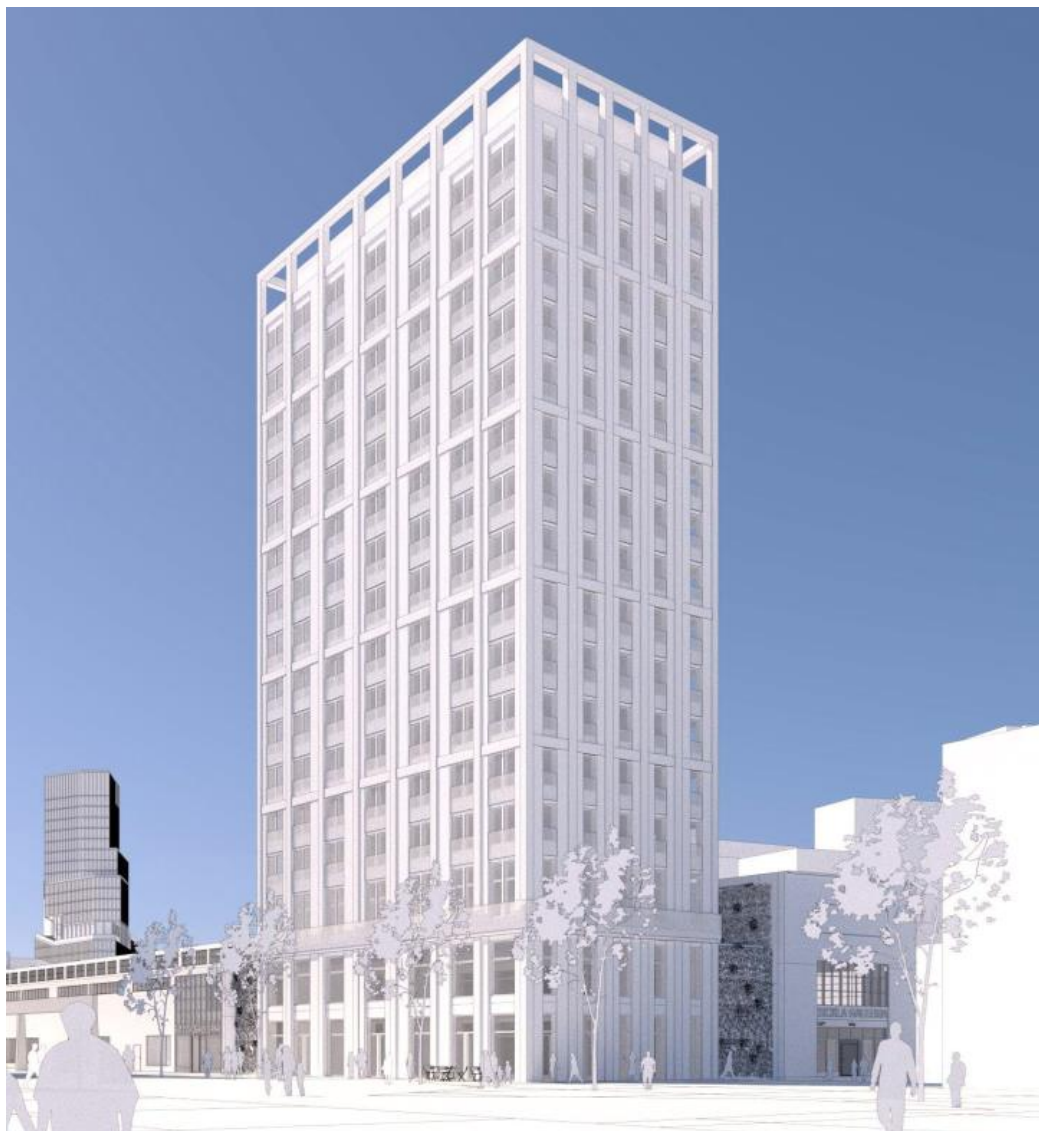
*Figur 2. Vy från sydost över Sickla bostadskvarter Traversen, Murman Arkitekter 241213.*

Utredningen är utförd på uppdrag av Atrium Ljungberg AB och omfattar den byggnadsdel av Sickla Galleria där man avser uppföra byggnaden synlig i *Figur 2*. Ytterligare stadsutveckling planeras i större skala kring Traversen, denna utredning avser dock byggnaden och dess dagvattenhantering då dagvattenhanteringen för kringliggande markytor behöver utredas och planeras i ett större sammanhang.

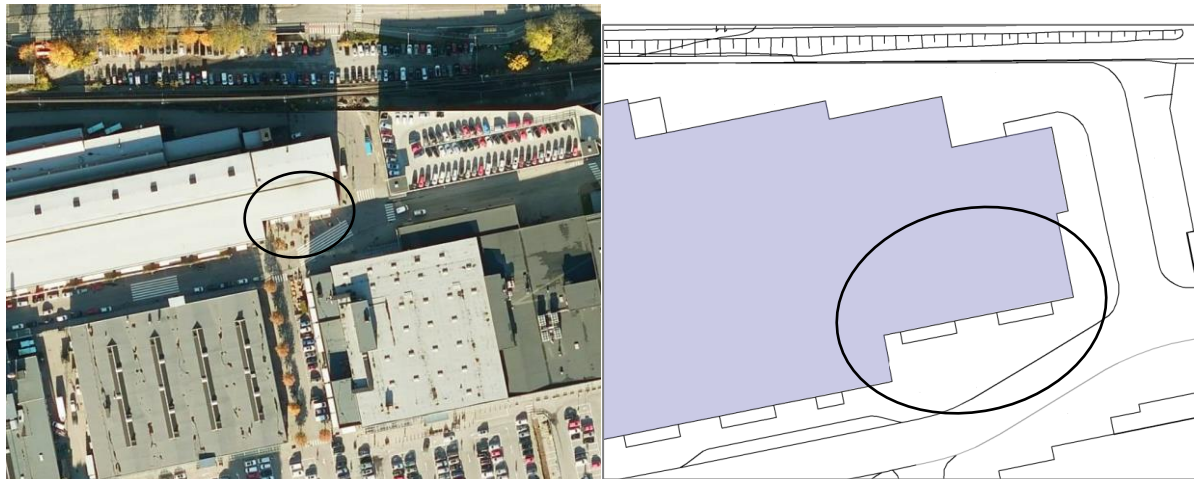
Figur 3. Vänstra bilden visar befintlig situation för ytan där ombyggnationen planeras (inringad del). Den högre bilden visar detaljerat befintlig takyta.

Delen av Sickla Galleria som berörs av ombyggnationen är markerad i Figur 3. Ytan består i dagsläget av tak, gångväg och vägyta och är således helt hårdgjord.

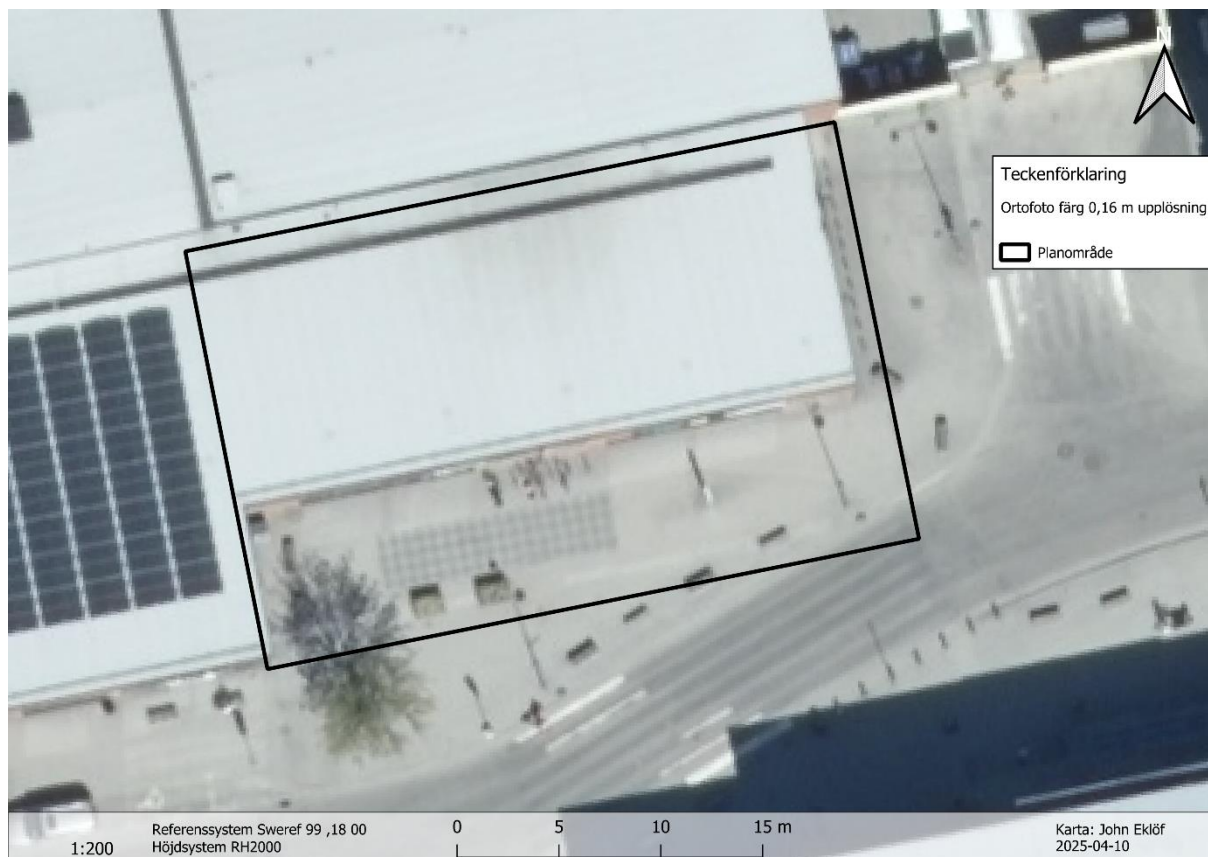
Figur 10 Visar utredningsområdet utan planerad markanvändning.

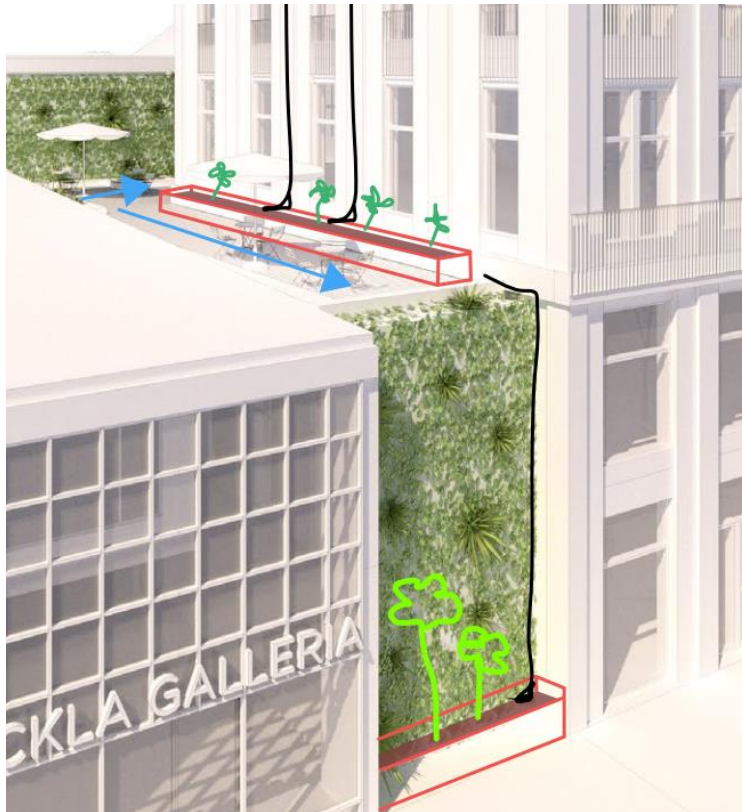
Figur 13. Skiss över åtgärder för dagvattenhantering för nybyggnadstorna inom planområde. Röda lådor markerar växtbäddar. Blå pilar markerar flödesriktning på nedre terrass. Traversen. Källa bakgrundsbild: Murman Arkitekter (2024)

som utgörs av takterrass. Om en tredjedel av det övre taket utgörs av takterrass behöver växtbäddarna hantera totalt ca 6 m<sup>3</sup>, är de nedsänkta 0,2 meter utgör detta ca 30 m<sup>2</sup> för att fördröja 10 mm ytligt regnvatten som uppstår på takytorna.

Alla växtbäddar föreslås vara täta och anläggas med dräneringsledning och bräddbrunn. Växtbäddarna på takterrassen föreslås vara kopplade till växtbäddarna på markplan, och växtbäddarna på markplan kopplas till dagvattennätet.
