## PM GEOTEKNIK

FÖR DETALJPLAN FÖR TRYCKLUFTSFABRIKEN, DEL AV FASTIGHETEN

SICKLAÖN 83:22 M.FL. I SICKLA, NACKA KOMMUN

SAMRÅDSHANDLING  
2021-06-24

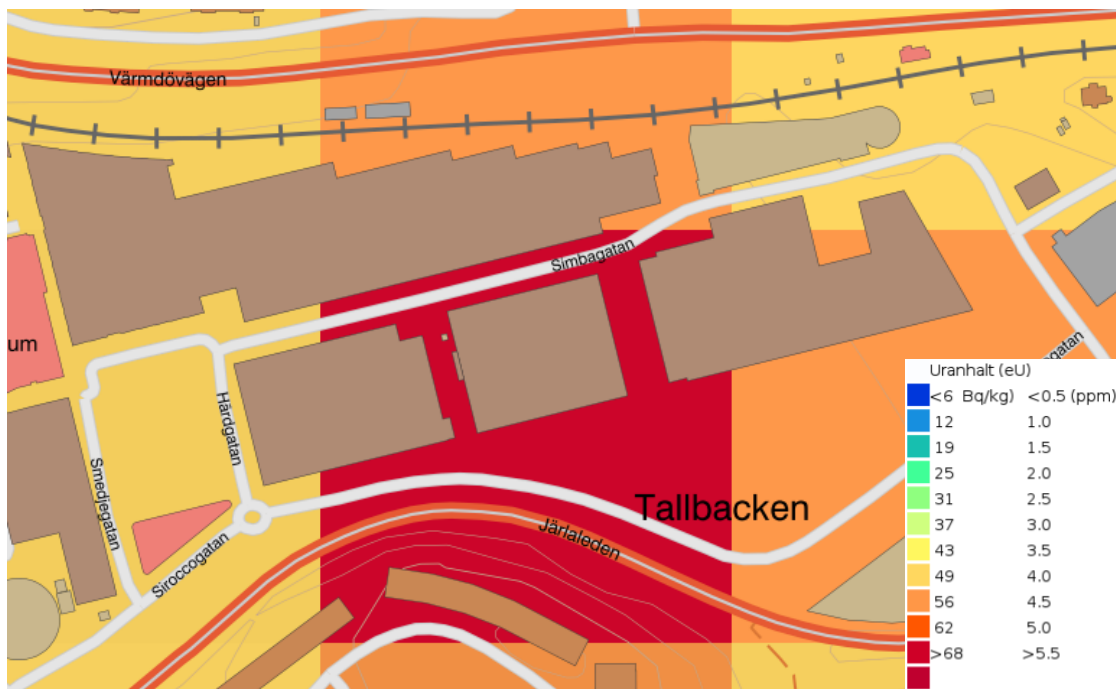
Figur 5 Gammastrålning, uran (SGU)

Området klassas enligt SGUs Gammastrålningskarta som högradonmark, se Figur 5.
