## PM Geoteknik

Detaljplan Utblicken och Förmansbostaden

Kvarnholmen Utveckling AB

Uppdragsnummer: 7118

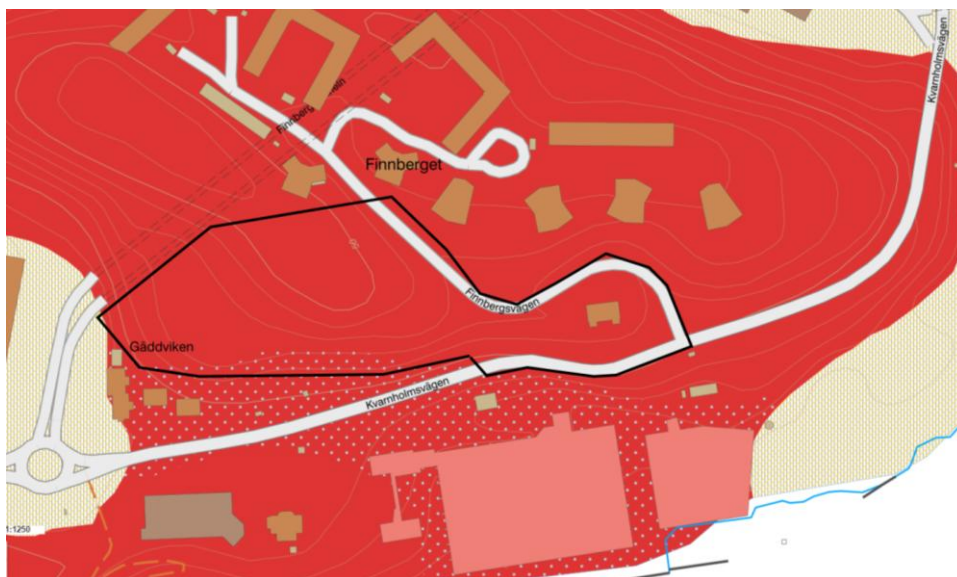
Figur 2 Urklipp från SGUs jordartskarta med ungefärlig utbredning av detaljplaneområdet markerat i svart. Rött indikerar ytnära berg. Rött m. ljusblå prickar indikerar ställvis tunt lager morän på berg. Gul- och vitrutigt indikerar fyllning ovan lera. Bild hämtad från [www.sgu.se](http://www.sgu.se) den 2026-01-08 [1].

Enligt SGUs jordartskarta utgörs området främst av morän på berg och berg-i-dagen, se figur 2.

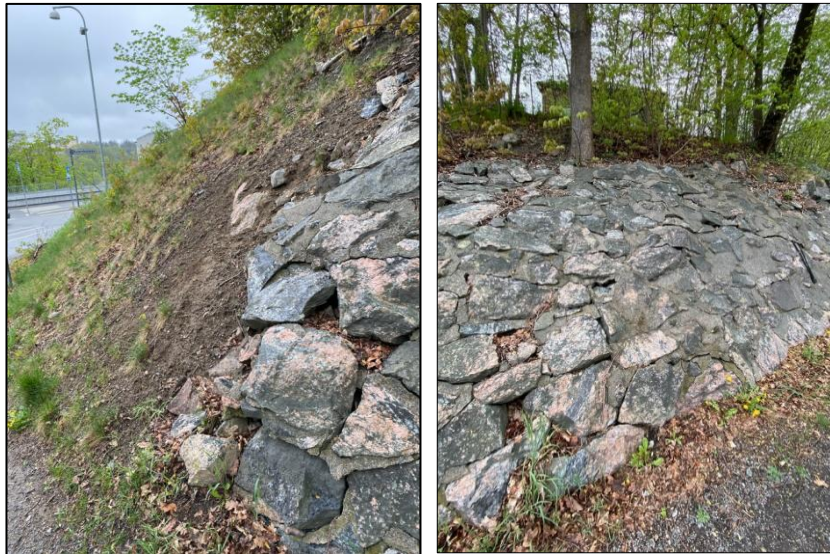
Figur 4 Glacisslänt vid kurvan vid Finnbergsvägen, figur från platsbesök 2023-05-17.

Stensatt slänt, typ glacis, finns längs Finnbergsvägen nedanför Förmansbostaden, se figur 4. Denna schaktas bort vid planerad utbyggnad. Bergslänterna längs Kvarnholmsvägen har, i samband med kommunens ombyggnad av Kvarnholmsvägen omkring 2015, bekläts med sten på två ställen, varav den östra ligger inom detaljplaneområdet, se figur 5. Stenen säkras mot utras med stålnät. Den stenbeklädda slänten inom planområdet schaktas bort i samband med att hus G1 byggs.

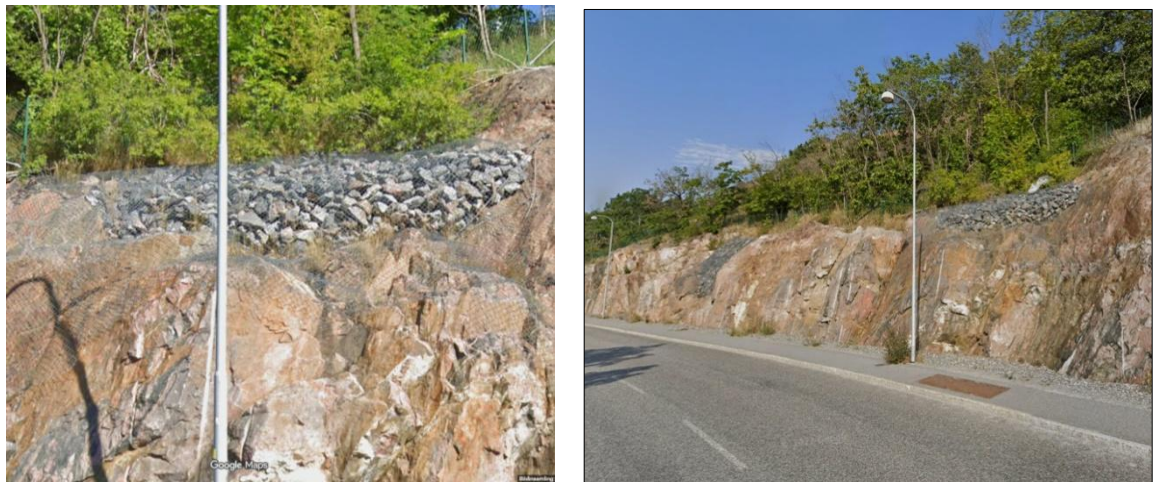
Figur 5 Stensatt slänt sett söderifrån från Kvarnholmsvägen, bild från Google Maps gatuvy, hämtad 2023-05-15. Detaljplanen innebär att slänten försvinner då nytt hus G1 byggs med entré från gatan.

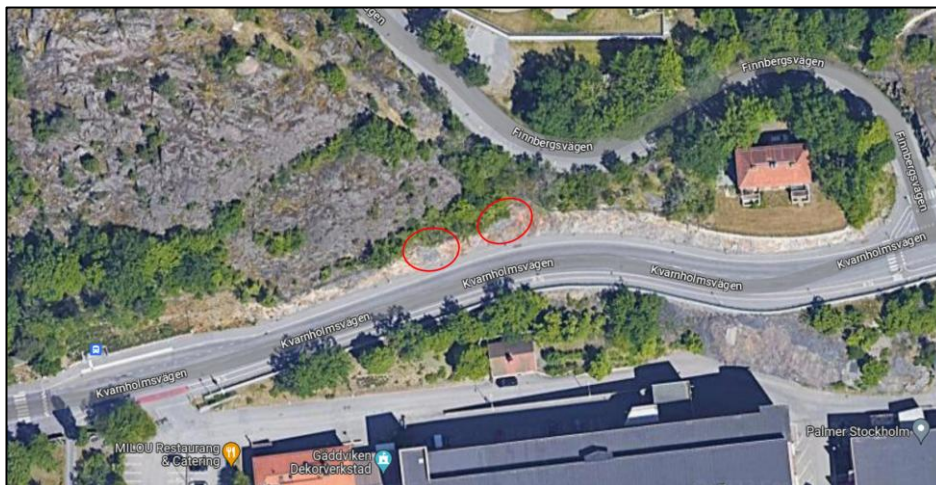
Figur 6 Stensatta slänternas placering norr om Kvarnholmsvägen, figur från Google Maps, hämtad 2023-05-15.

Stensatta slänternas placering sett ovanifrån, se röd markering i figur 6.

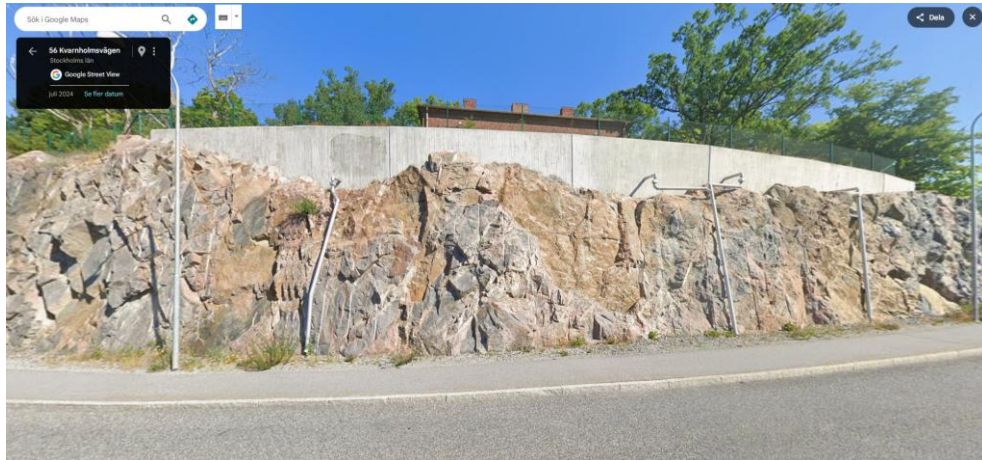
Figur 7: En stödmur belägen söder om Förmansbostaden och som byggdes av Nacka kommun omkring 2014-15 i samband med breddning av Kvarnholmsvägen. Hämtat från Google Maps 2026-01-08.

Kvarnholmsvägen breddades omkring år 2015 vilket innebar bergschakt på vägens norra sida. Vid Förmansbostaden byggdes en platsgjuten stödmur gjuten direkt mot berg ovanpå nytt bergkrön, se figur 7. Stödmuren planeras att bevaras, undantaget båda ändorna som hamnar i ny bergskärning för hus.

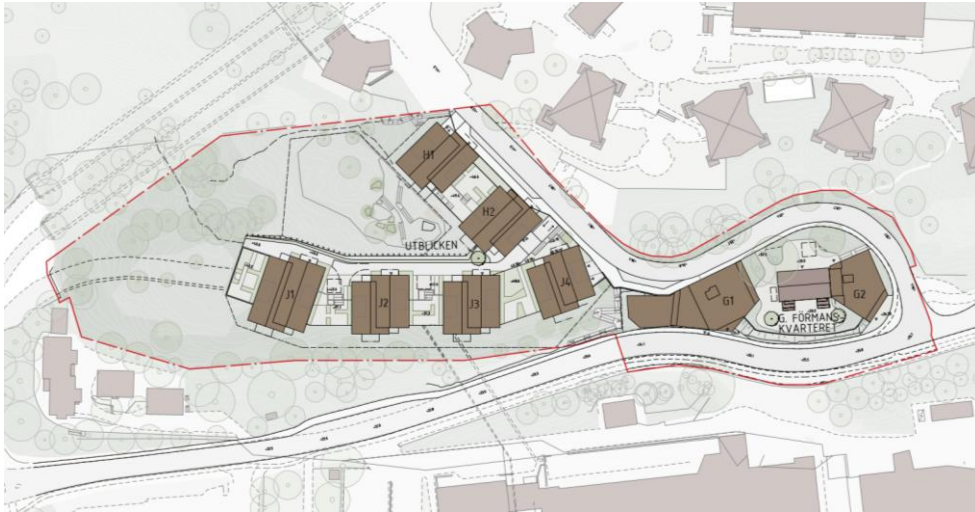
Figur 8: Illustrationsplan upprättad av Kuab/SWMS/Kjellander Sjöberg och Brunnberg&Forshed 2025-12-01.

Söder om denna gata planeras fyra punkthus (hus J1-J4). Norr om angoringsgatan och längs Finnbergsvägen planeras två hus med gemensamt garage (hus H1 och H2). Vid Förmansbostaden planeras två nya byggnader G1 och G2.

Hus G1 byggs mellan Kvarnholmsvägen och Finnbergsvägen direkt mot respektive gångbana. Höjdskillnaden på tio meter innebär flera souterrängvåningar.

Hus G2 byggs öster om Förmansbostaden och byggs ihop med detta hus. Med ingång från korsningen Kvarnholmsvägen-Finnbergsvägen så hamnar entrén cirka fem meter under Förmansbostadens källarnivå. Höjdskillnaden på sju meter mellan marknivåer leder till flera souterrängvåningar.
