Älta C – Förstudie dagvatten

UPPDRAGSNUMMER 3730116300

FLÖDEN, FÖRORENINGAR OCH FÖRSLAG TILL DAGVATTENHANTERANDE ÅTGÄRDER INFÖR DETALJPLAN

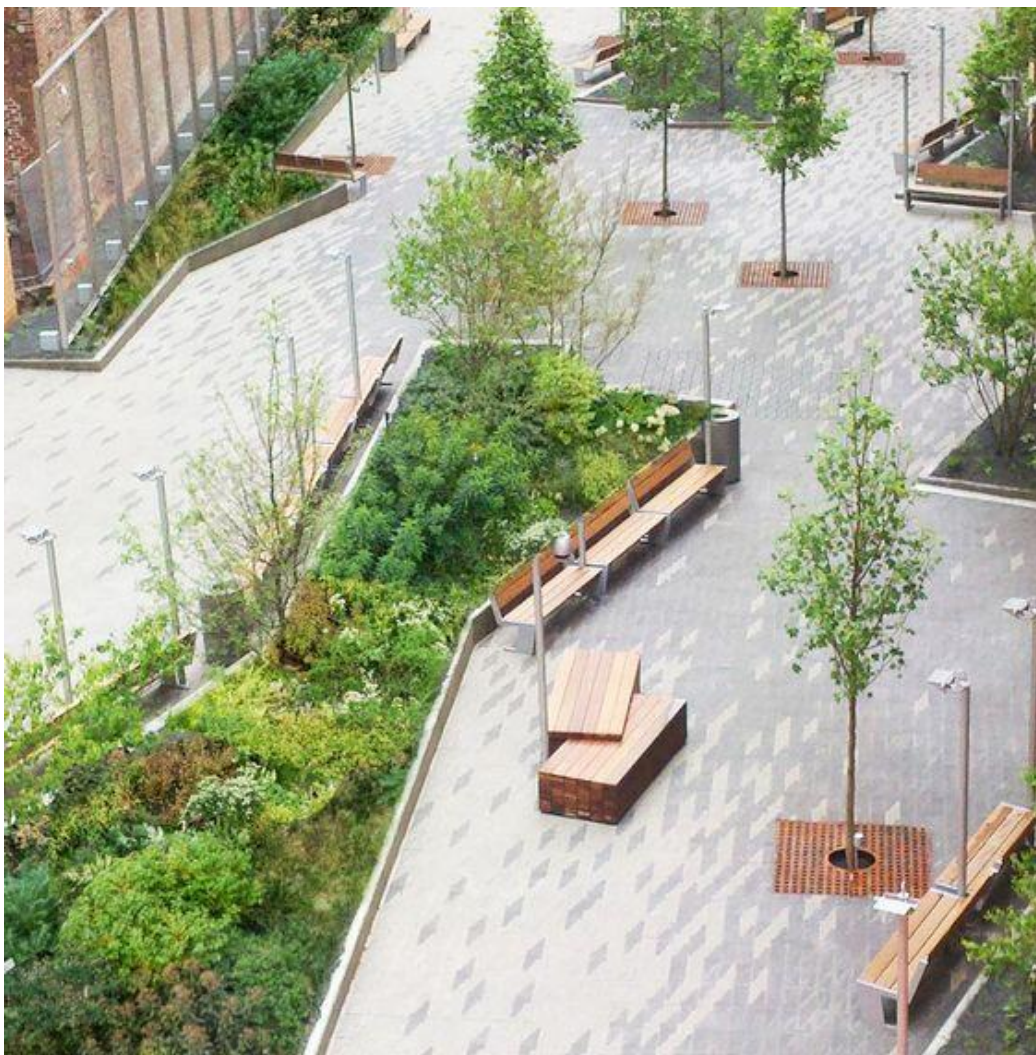
Figur 16. Exempel på planteringar och skelettjorlar i torgyta.

Skelettjordar är också aktuellt för de planteringar som planeras för Älta torg, se exempel i Figur 16.

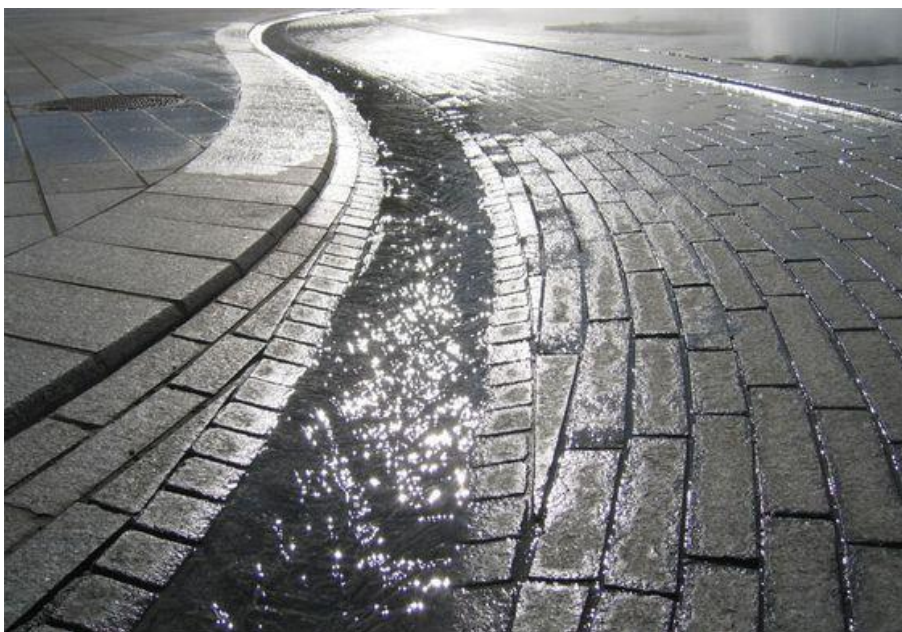
Figur 17. Exempel på rännadal i lågpunkt.

Här är tanken att torgets dagvatten (det dagvatten som skapas på torget och dess direkta närhet) ska synliggöras i lågpunkter. Dessa lågpunkter skapar rännदार and höjdsätts för att avrinna till planteringarna. För exempel på rännदार se Figur 17.

Ränndalarna avslutas förslagsvis med en kombinerad dagvattenbrunn för luftning av skelettjorden samt som bränningsbrunn där den högsta möjliga vattenyta i rännalarna bestäms.

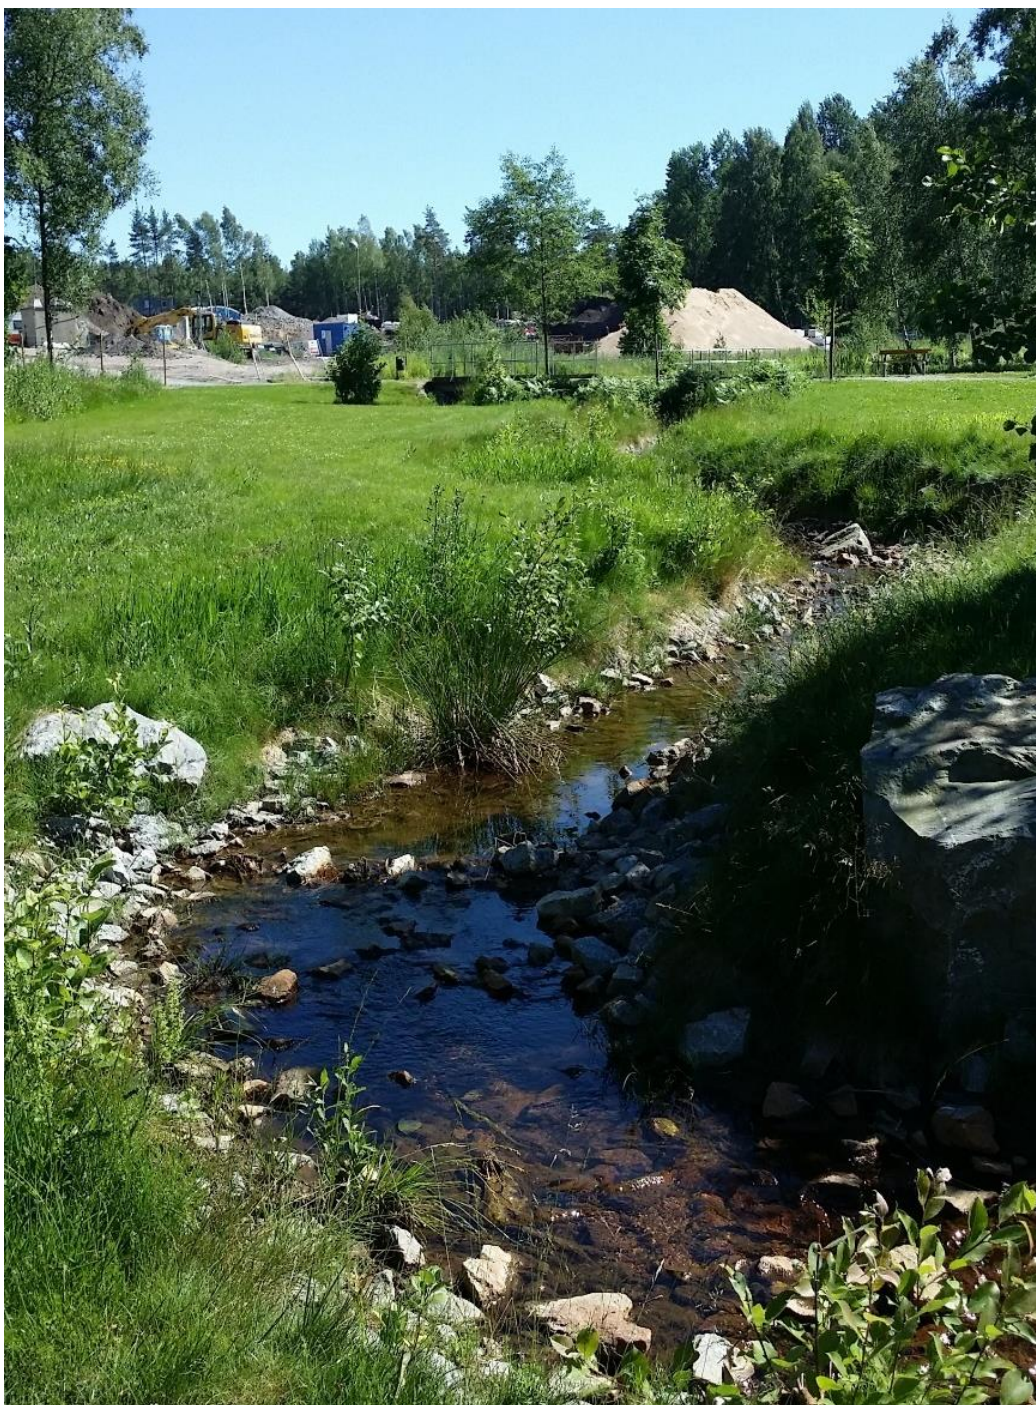
Figur 18. Dagvattenstråk fram till Hedvigslundsdammen.

Parken och avrinningsstråk samt torr damm/infiltrationsyta kan exempelvis utformas likt Hedvigslundsparken som ligger i närområdet. För inspiration se bilder från Hedvigslundsdammen Figur 18, Figur 19 och Figur 20.

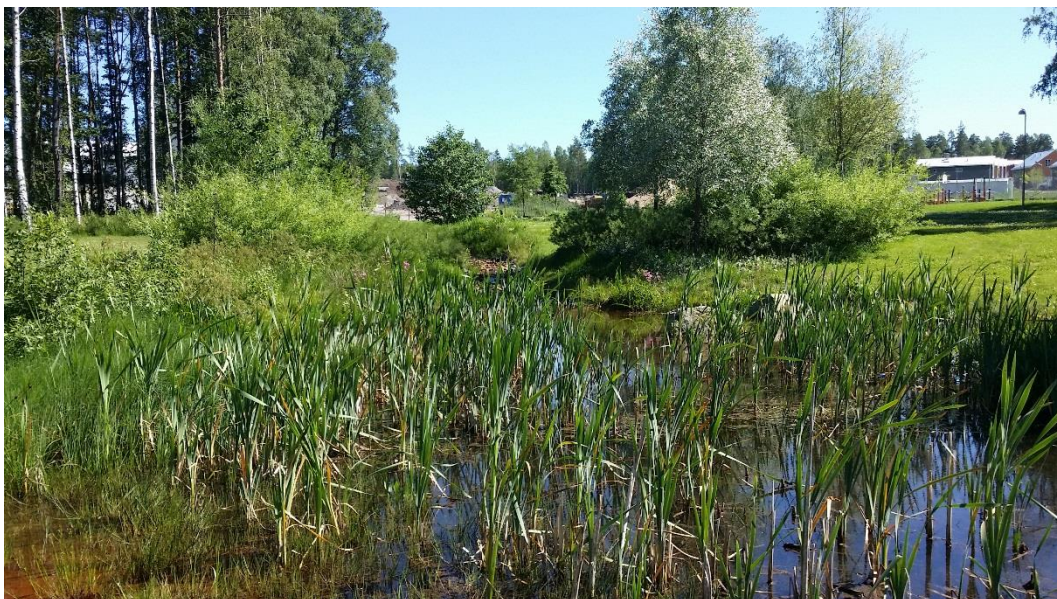
Figur 19. Hedvigslundsdammen.

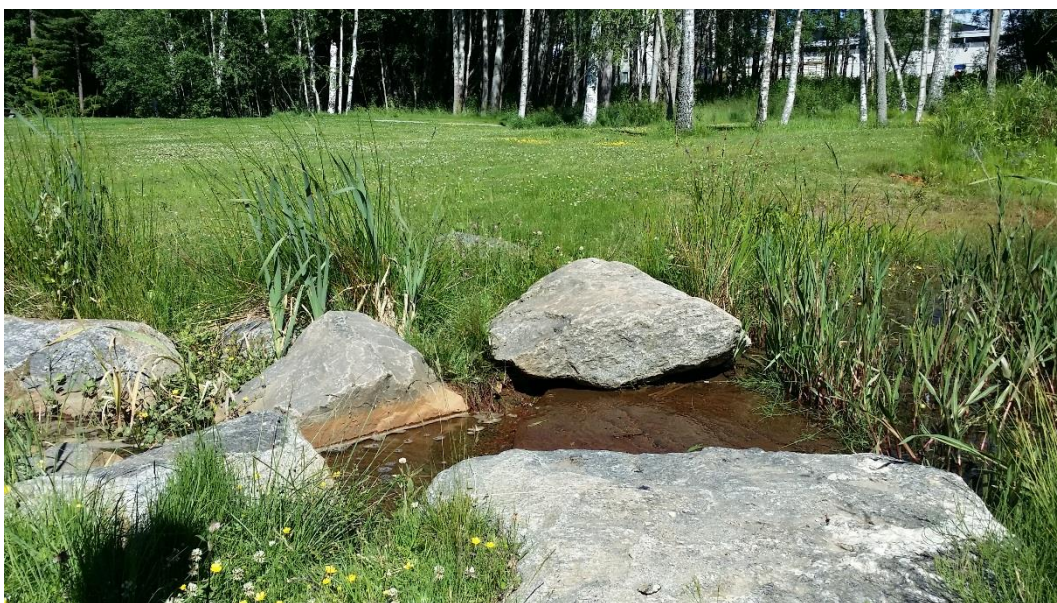
Figur 20. Hedvigslundsdammen, dämme över stenklack.
