Del av Nacka Orminge 37:2 samt 38:1

Rapport nr 23-259_III

RAPPORT MARKMILJÖPROVTAGNING AVRAPPORTERING KÄRNPROVTAGNING BERG

Nacka Orminge 37:2 samt 38:1

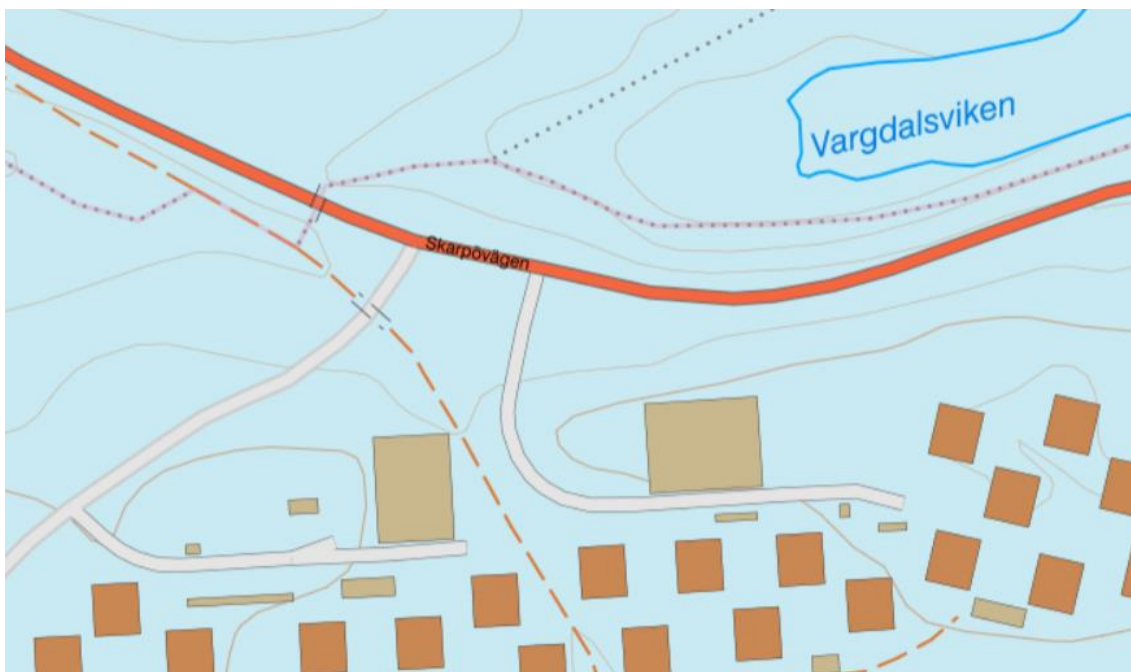
Bild 3. Jordart

Området är enligt jordartskartan underlagrad av morän med konstaterade fyllnadsmassor ovan. Bild 3.

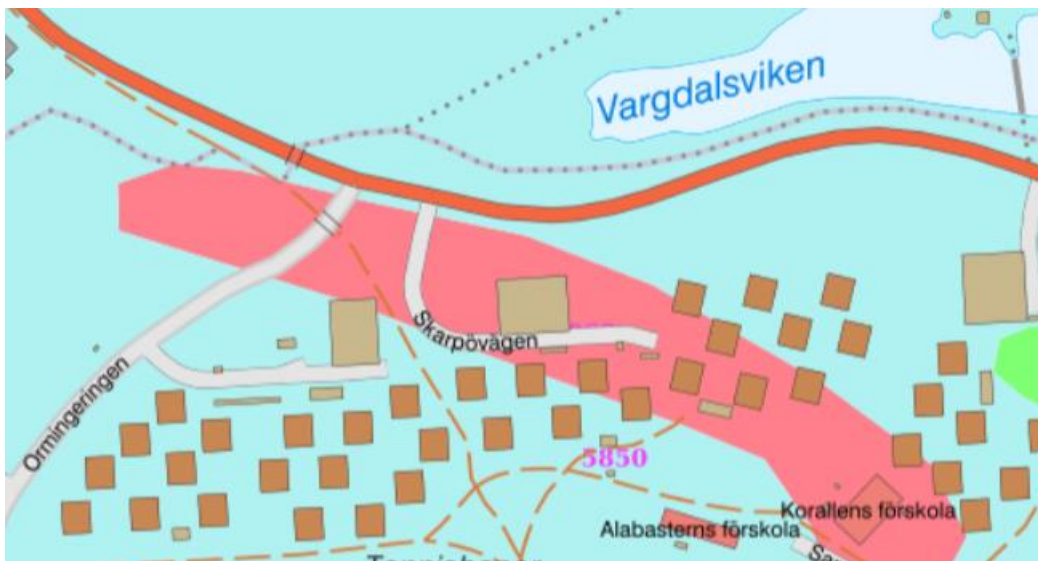
Bild 4. Dominerande bergarter, blå, Vacka.

Baserat på utförda sonderingar bedöms jordlagerföljden bestå av:

- Fyllning, främst bergkross, på morän, på friktionsjordslager, på berg.
- I vissa punkter vilar fyllningsmassor direkt på friktionsjordslager, på berg.

Stora delområden har också berg i dagen

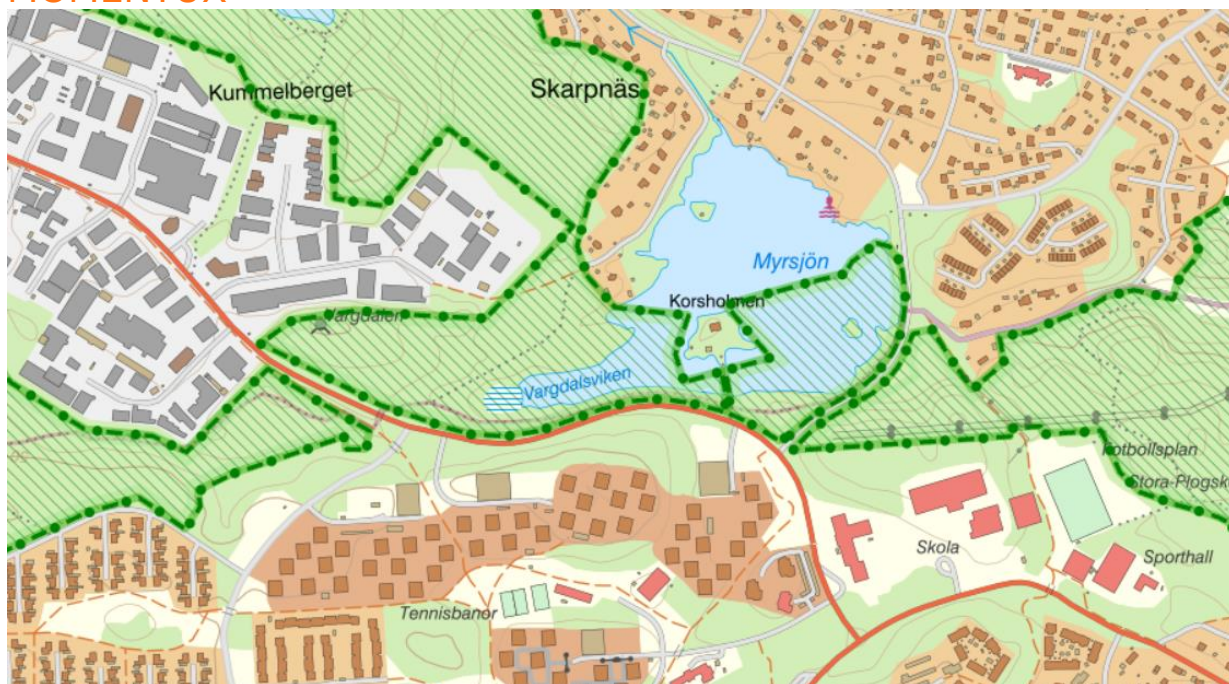
Bild 5. recipient

Enligt Vatteninformationssystem Sverige (VISS) ligger området inom tillrinningsområdet till Halvkakssundet => Askrikefjärden via Myrsjön, som inte når godkänt vare sig gällande ekologisk eller kemisk status. Vilket ställer krav på vattenrening vid ex. vis kraftig nederbörd i schakter.

Nuvarande markförhållande har en begränsad infiltration med hänsyn tagen till berg i dagen och grova fyllnadsmassor.
