Översvämningssområden Södra Boo

100-årsregn med ledningar och
diken i Dalvägen

BILAGA 3:1:2
FÖRDJUPAD FÖRSTUDIE
PROJEKT 9420, SÖDRA BOO

FÖRDJUPAD FÖRSTUDIE

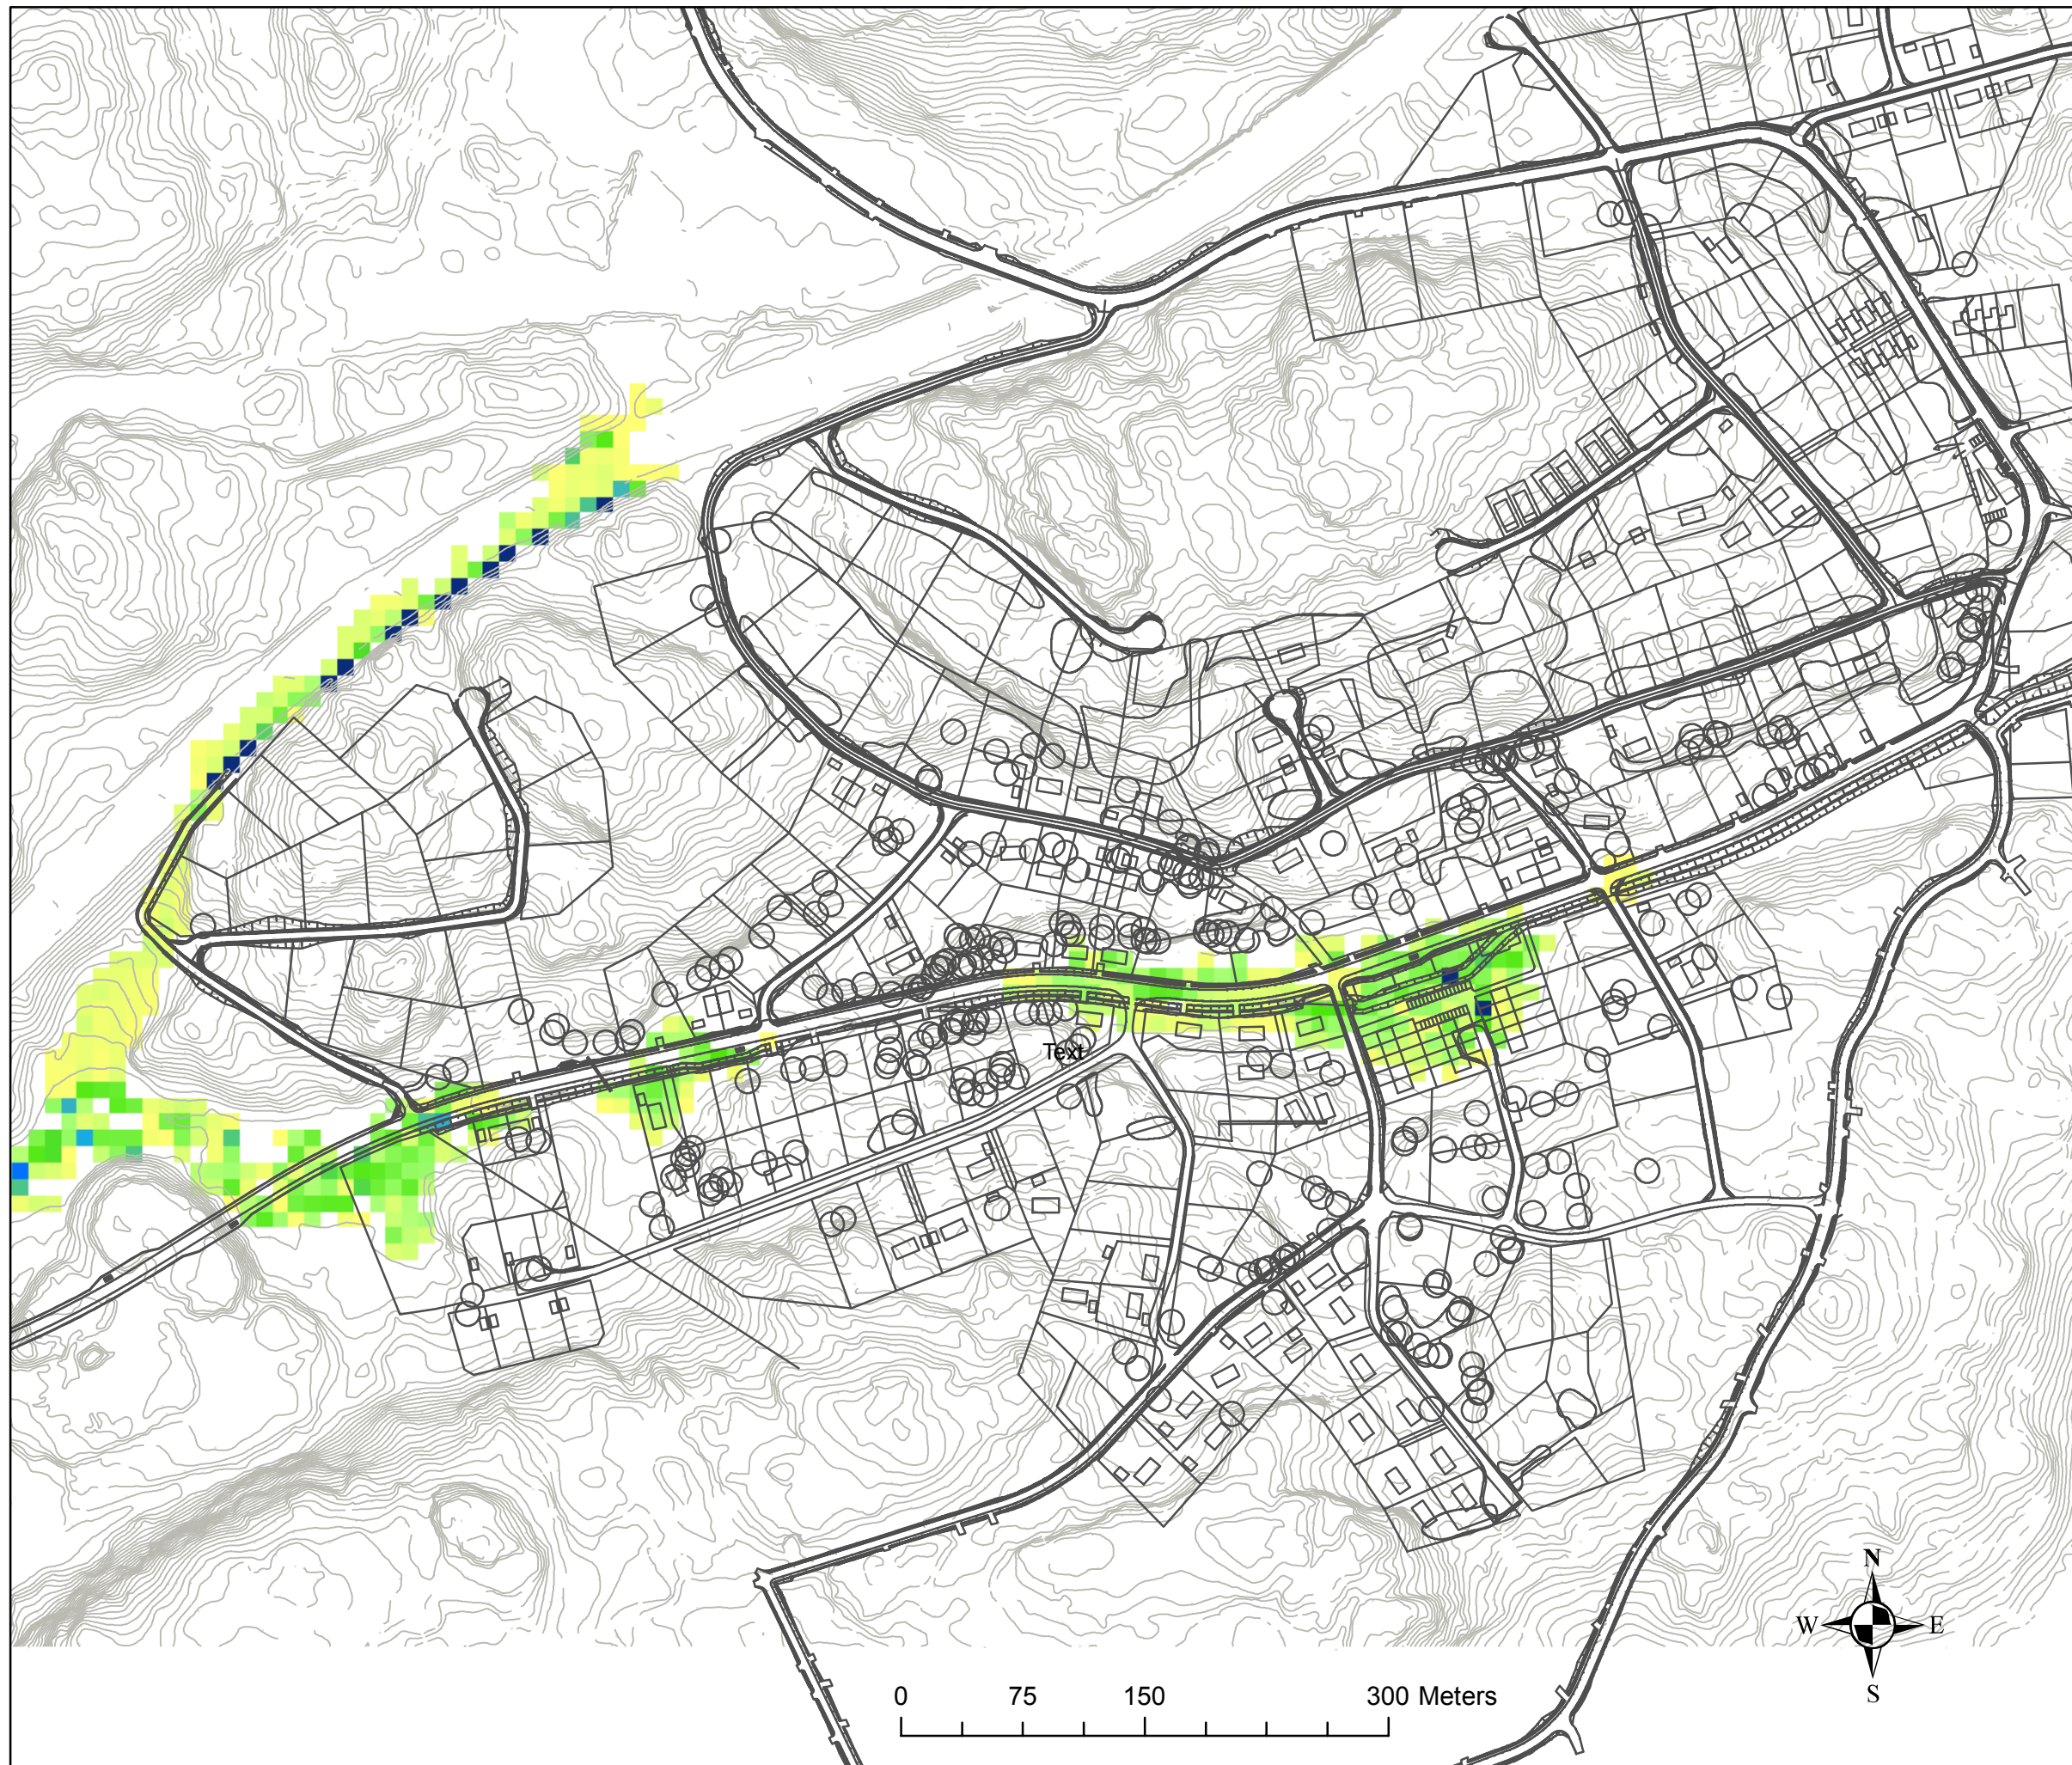
Vattenhöjden är höjd över befintlig mark
