Eolsudde, Beateberg och Tomteliden

Antikvarisk platsanalys

2016

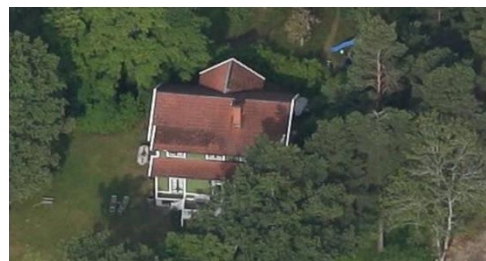
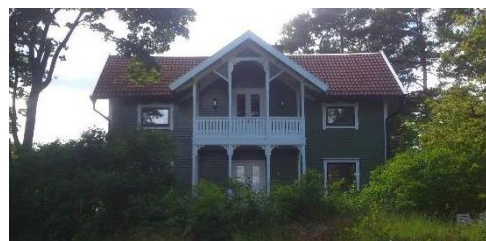
Basfakta	
Fastighet	Kummelnäs 7:27
Adress	Eols Udde 1
Arkitekt	-
Byggnadsår	Ca 1890-1900

Beskrivning	Byggnaden är uppförd i ett och ett halvt plan med förhöjt fasadliv. En öppen tvåvåningsveranda finns på norrsidan och en mindre altan har tillkommit på södersidan, tidigast på 1980-talet. Fasaden är klädd i liggande panel förutom närmast grunden där den är stående. Fönster på nedervåningen är sexdelade och på övervåningen fyrdelade respektive liggande tvådelade. Kring fönster, verandor och konsoler under takfot finns en lågmäld s.k. snickarglädje. Huset står på en stengrund och taket täcks av tegel.
Värdebärande karaktärsdrag	Proportionerna, panelarkitekturen och den lågmälda snickarglädjen.

Övrigt
Byggnaden kallas Gröna villan/Gröna huset samt Stjernborg.
Byggnaden finns med på en karta med förslag på tomtindelning från 1890 men finns inte med på Häradsekonomiska kartan 1901-1906.

Kulturhistorisk värdering	Särskilt värdefull byggnad	Kummelnäs 7:27 Eols Udde 1
Motivering	Byggnaden är en tidstypiskt och karakteristisk mindre sommarvilla, s.k. sommarnöje, från 1800-talets slut. Villan är uppförd i en stram och lågmäld schweizerstil.	
Tidstypiskhet	Hög	Viktig för landskapsbilden Ja

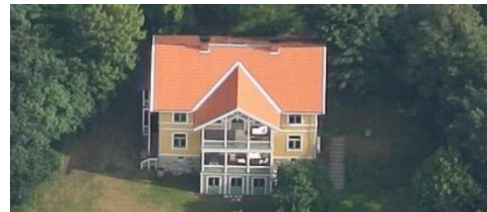
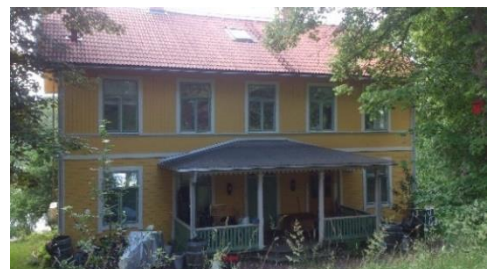
Basfakta		
Fastighet		Kummelnäs 7:28
Adress		Eols Udde 2
Arkitekt		-
Byggnadsår		Ca 1883-1890

Beskrivning	Byggnaden är uppförd i två plan med vind och källare. På västfasaden finns en mindre veranda i två plan, på söderfasaden en större veranda i två plan, på norrfasaden en veranda på nedre plan, samtliga verandor är öppna. Under verandan på sydfasaden fanns tidigare två fönster men dessa har bytts ut mot tre dörrar, tidigast på 1980-talet. Fasaden är av lister uppdelad i tre fält; liggande panel på nedre plan, fram till fönster på övre plan liggande och från detta stående. Tvärpostfönster finns på samtliga plan förutom vinden som har en avvikande fönstersättning. Kring fönster, verandor och konsoler finns en lågmäld s.k. snickarglädje. Huset står på en stengrund och taket täcks av tegel.
Värdebärande karaktärsdrag	Proportionerna, panelarkitekturen och den lågmälda snickarglädjen.

Övrigt
Byggnaden kallas Gula villan/Gula huset samt Strandvillan. Till byggnaden hör ett badhus som i kulturmiljöplanen från 1977 är från 1850-1900. Byggs om under 1980-talet. Möjligen är delar av villan äldre då Generalstabskartan från 1873 visar fem byggnader på Eolsudde med liknande placering som dagens villor.

Kulturhistorisk värdering	Bostadshus: Särskilt värdefull byggnad."Strandhus" värdefull byggnad	Kummelnäs 7:28 Eols Udde 2
Motivering	Byggnaden är en tidstypiskt och karakteristisk sommarvilla, s.k. sommarnöje, från 1800-talets slut. Villan är uppförd i en stram och lågmäld schweizerstil. Badhuset utgör en väsentlig del i sommarnöjets berättarvärde.	
Tidstypiskhet	Hög	Viktig för landskapsbilden Ja

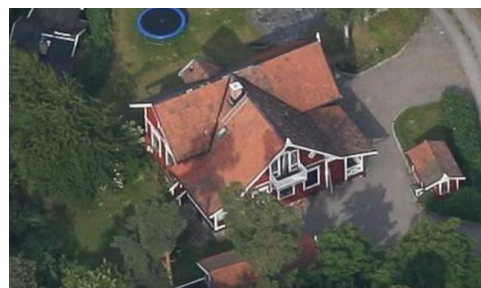
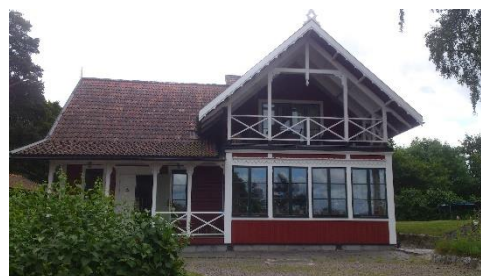
Basfakta	
Fastighet	Kummelnäs 7:29
Adress	Eols Udde 3
Arkitekt	-
Byggnadsår	Ca 1883-1890

Beskrivning	Byggnaden är uppförd i ett och ett halvt plan med förhöjt fasadliv. En inglasad veranda finns på söderfasaden. 2005 byggdes byggnaden till mot norr. En tvåvånings veranda tillkom mot norr. Verandan vid dörren flyttades fram. En balkong finns på östfasaden. Fasaderna är klädda i stående panel, listverk skiljer våningarna åt. Fönster på nedre plan är sexdelade och på övre plan fyrdelade. Kring fönster, takfot och konsoler finns en lågmäld s.k. snickarglädje. Huset står på en stengrund och taket täcks av lertegel.
Värdebärande karaktärsdrag	Panelarkitekturen och byggnadens grundproportioner.

Övrigt
Byggnaden kallas Röda villan/ Röda huset
Möjligen är delar av villan äldre då Generalstabskartan från 1873 visar fem byggnader på Eolsudde med liknande placering som dagens villor.

Kulturhistorisk värdering	Särskilt värdefull byggnad	Kummelnäs 7:29 Eols Udde 3
Motivering	Byggnaden är särskilt värdefull för helhetsmiljön Eolsudde och har element som är en tidstypiska för sommarvillor, s.k. sommarnöjen, från 1800-talets slut.	
Tidstypiskhet	Hög	Viktig för landskapsbilden Ja

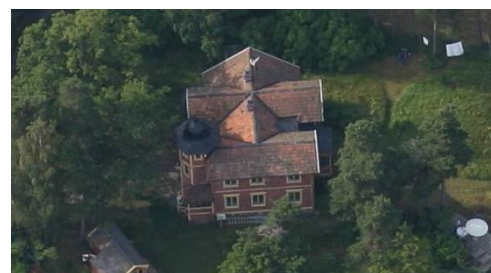
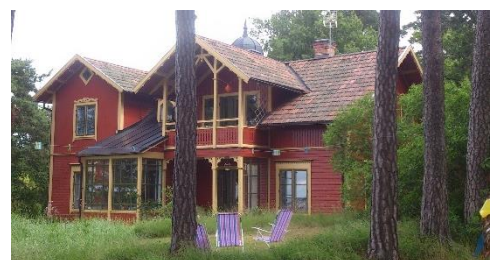
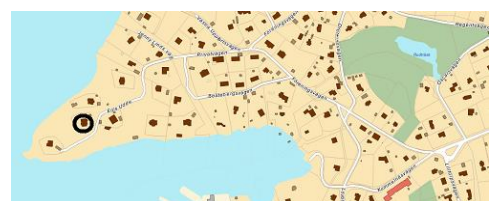
Basfakta	
Fastighet	Kummelnäs 7:30
Adress	Eols Udde 4
Arkitekt	-
Byggnadsår	Ca 1893-1890

Beskrivning	Byggnaden är uppförd i ett och ett halvt plan med förhöjt fasadliv respektive två plan. Den norra byggnadskroppen och ett trapporn i tre våningar torde ha tillkommit strax efter upprättande av karta med förslag på tomtindelning år 1890. Öppna verandor i två våningar finns på huset två långsidor. En del av östsidans veranda har glasats in. Fasaden är klädd i liggande panel på nedre våningen och stående på övre. Fönster på nedre plan är sexdelade och på övre plan är fyrdelade. Kring fönster, verandor och takutsprång finns en lågmäld s.k. snickarglädje. Huset står på en stengrund och taket täcks av trekupigt tegel.	
Värdebärande karaktärsdrag	Proportionerna, panelarkitekturen och den lågmälda snickarglädjen.

Övrigt
Byggnaden kallas Tornvillan/Tornhuset. Möjligen är delar av villan äldre då Generalstabskartan från 1873 visar fem byggnader på Eolsudde med liknande placering som dagens villor.

Kulturhistorisk värdering	Särskilt värdefull byggnad	Kummelnäs 7:30 Eols Udde 4
Motivering	Byggnaden är en tidstypiskt och karakteristisk sommarvilla, s.k. sommarnöje, från 1800-talets slut. Villan är uppförd i en stram och lågmäld schweizerstil.	
Tidstypiskhet	Hög	Viktig för landskapsbilden Ja

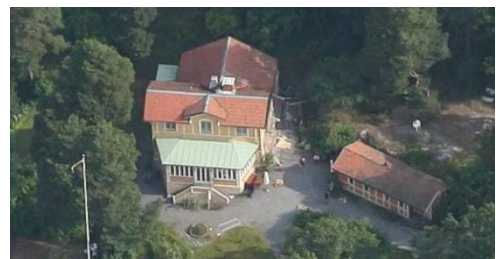
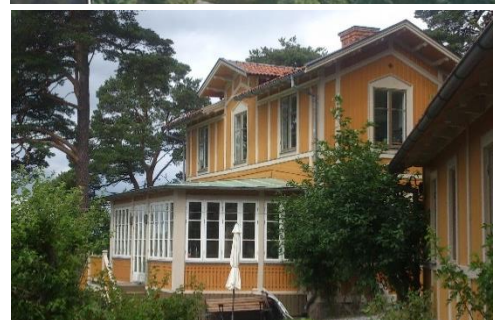
Basfakta	
Fastighet	Kummelnäs 7:31
Adress	Eols Udde 5
Arkitekt	-
Byggnadsår	Ca 1883-1890

Beskrivning	Byggnaden är uppförd i två respektive ett och ett halvt plan med förhöjt fasadliv. Det finns två verandor på nedre plan varav den mot söder är inbyggd. En balkong finns på norrsidans övre plan. Fasaden är klädd i liggande panel på den nedre våningen och stående på övre samt närmast grunden. Fasaden är indelad av stående och liggande listverk. Fönster är till största delen sexdelade. Kring verandor, balkongen och konsoler under takutsprång finns en lågmäld s.k. snickarglädje. Huset står på en stengrund och taket täcks av tegel och plåt.	
Värdebärande karaktärsdrag	Proportionerna, taket, panelarkitekturen med lister och den lågmälda snickarglädjen.

Övrigt
Byggnaden kallas Uddvillan/Uddhuset.
På tomten finns ett särskilt värdefullt uthus som går i samma stil med villan och är samtida med den.
Möjligen är delar av villan äldre då Generalstabskartan från 1873 visar fem byggnader på Eolsudde med liknande placering som dagens villor.

Kulturhistorisk värdering	Särskilt värdefull byggnad	Kummelnäs 7:31 Eols Udde 5
Motivering	Byggnaden är en tidstypiskt och karakteristisk mindre sommarvilla, s.k. sommarnöje, från 1800-talets slut. Villan är uppförd i en stram och lågmäld schweizerstil.	
Tidstypiskhet	Hög	Viktig för landskapsbilden Ja

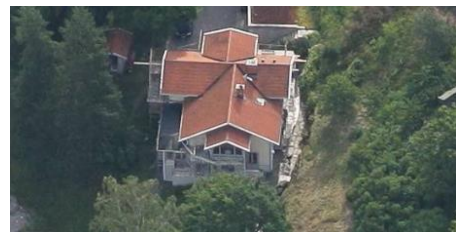
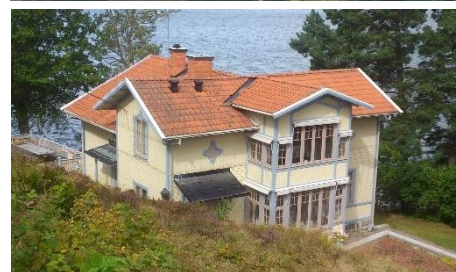
Basfakta	
Fastighet	Kummelnäs 7:32
Adress	Eols Udde 6
Arkitekt	-
Byggnadsår	1883-1890

Beskrivning	Byggnaden är uppförd i två respektive ett och ett halvt plan med förhöjt fasadliv och källare. En inbyggd veranda finns på norrfasadens nedre plan och två verandor i två våningar har tillkommit på väst- respektive östfasaden, varav den senaste är inbyggd, båda dessa har tillkommit som kring år 2000. Fasaden är klädd i liggande panel på nedre våningen och stående på övre, närmast grunden är panelen stående. Nedre plan har korspostfönster och övre plan har sexdelade samt liggande två- och tredelade fönster. Kring fönster, verandor, konsoler och vid övergången mellan stående och liggande panel finns en lågmäld s.k. snickarglädje. Huset står på en stengrund och taket täcks av tegel.	
Värdebärande karaktärsdrag	Grundformen, panelarkitekturen och den lågmälda snickarglädjen.

Övrigt
Byggnaden kallas Strandvillan/Strandhuset. Möjligen är delar av villan äldre då Generalstabskartan från 1873 visar fem byggnader på Eolsudde med liknande placering som dagens villor.

Kulturhistorisk värdering	Särskilt värdefull byggnad	Kummelnäs 7:32 Eols Udde 6
Motivering	Byggnaden har ett särskilt kulturhistoriskt värde för helhetsmiljön. Byggnaden är en tidstypiskt och karakteristisk sommarvilla, s.k. sommarnöje, från 1800-talets slut som fått flera tillbyggnader i senare tid. Villan är uppförd i en stram och lågmäld schweizerstil.	
Tidstypiskhet	Hög	Viktig för landskapsbilden Ja

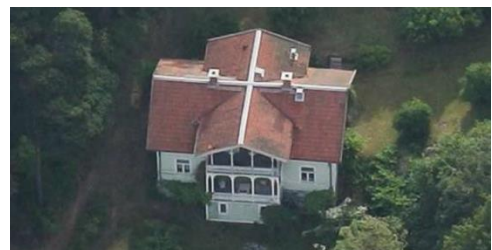
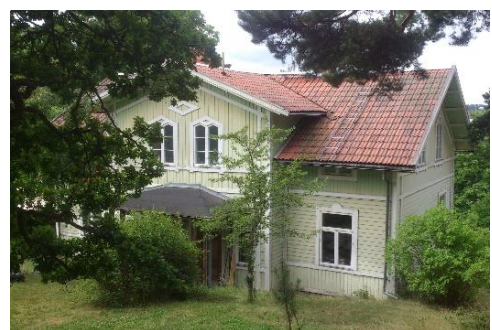
Basfakta	
Fastighet	Kummelnäs 7:33
Adress	Eols Udde 7
Arkitekt	-
Byggnadsår	Ca 1883-1890

Beskrivning	Byggnaden är uppförd i ett och ett halvt plan med förhöjt väggliv och källare. En öppen veranda i två plan finns på nordvästra fasaden. Fasaden är klädd i liggande panel på nedre plan och stående på övre, närmast grunden är panelen stående. Tvärpostfönster på nedre plan och sexdelade samt liggande tvådelade på övre plan. Kring fönster, verandor och konsoler finns en lågmäld s.k. snickarglädje. Huset står på en stengrund och taket täcks av tegel.	
Värdebärande karaktärsdrag	Proportionerna, lertegeltaket, panelarkitekturen och den lågmälda snickarglädjen.

Övrigt
Byggnaden kallas Norra villan/Norra huse. Möjligen är delar av villan äldre då Generalstabskartan från 1873 visar fem byggnader på Eolsudde med liknande placering som dagens villor.

Kulturhistorisk värdering	Särskilt värdefull byggnad	Kummelnäs 7:33 Eols Udde 7
Motivering	Byggnaden är en tidstypiskt och karakteristisk sommarvilla, s.k. sommarnöje, från 1800-talets slut. Villan är uppförd i en stram och lågmäld schweizerstil.	
Tidstypiskhet	Hög	Viktig för landskapsbilden Ja

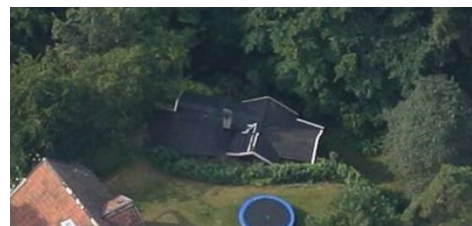
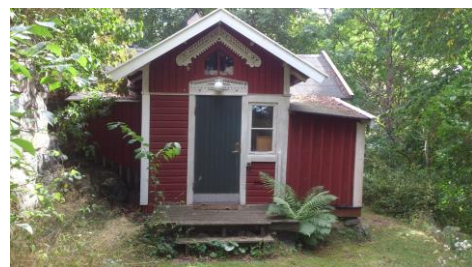
Basfakta	
Fastighet	Kummelnäs 7:34
Adress	Eols Udde
Arkitekt	-
Byggnadsår	Före 1890

Beskrivning	Stuga i ett plan med stående panel. Förstukvisten har både liggande och stående panel med tidstypiska lövsågerier vid takfot och dörr. Fönster med spröjs. Papptak. Byggt ut med en bakre byggnadskropp, okänt när, som enligt foto från 1970-talet haft liggande panel.	
Värdebärande karaktärsdrag	Byggnadsvolymen och lövsågerier.

Kulturhistorisk värdering	Särskilt värdefull byggnad	Kummelnäs 7:34 Eols Udde
Motivering	En relativt välbevarad stuga som fungerat som "vaktmästarbostad" och ger sekelskiftesområdet fler sociala dimensioner. Tidstypiska lövsågerier.	
Tidstypiskhet	Mellan	Viktig för landskapsbilden Ja

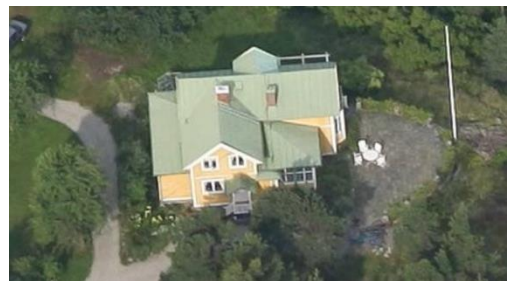
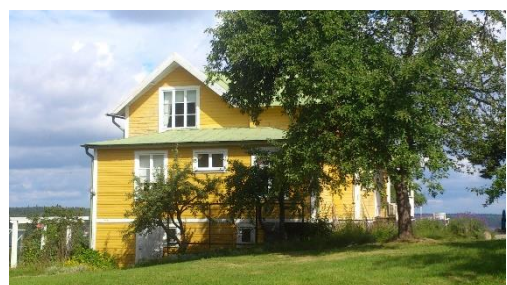
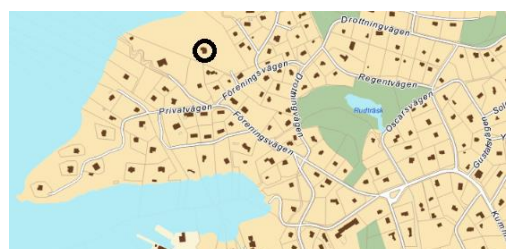
Basfakta	
Fastighet	Kummelnäs 7:15
Adress	Föreningsvägen 21 B
Arkitekt	-
Byggnadsår	1905

Beskrivning	Villa i ett och ett halvt plan med förhöjt fasadliv samt källare. Liggande gul panel avdelat av vita liggande lister. Fönster med spröjs, mestadels stående sexdelade på nedervåningen. Övervåningen har två niodelade fönster på gavelpartier. Inglasad veranda och burspråk på söderfasaden. Grönt plåttak. Avvikande nya fönster på västfasaden, en veranda har tillkommit på östfasaden. Med beaktan av villans form har den troligen byggts ut, okänt när.
Värdebärande karaktärsdrag	Byggnadsvolymen, den liggande panelen och fönstersättningen.

Kulturhistorisk värdering	Särskilt värdefull byggnad	Kummelnäs 1:14 Föreningsvägen 21 B
Motivering	Sekelskiftesvilla med välbevarad tidsenlig karaktär och av stor vikt för landskapsbilden.	
Tidstypiskhet	Mellan	Viktig för landskapsbilden Ja

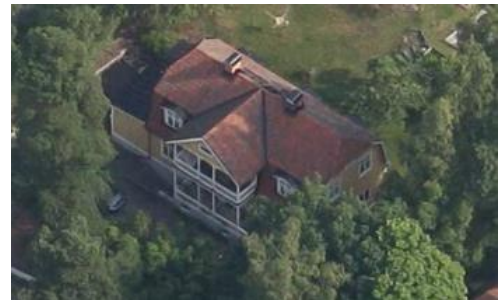
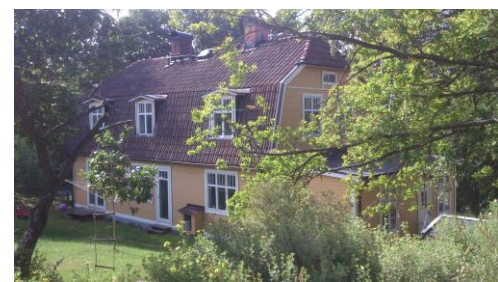
Basfakta	
Fastighet	Kummelnäs 1:56
Adress	Föreningsvägen 24
Arkitekt	-
Byggnadsår	1910

Beskrivning	Villa i två plan med mindre källare. Liggande panel. Veranda i två våningar med mycket enkel snickarglädje, stående panel närmst takfoten. Mansardtak beklätt med tegel. Takkupor har tillkommit. Fönster utbytta. Tillbyggnad nordväst.
Värdebärande karaktärsdrag	Byggnadens grundform, liggande panel och verandan.

Kulturhistorisk värdering	Särskilt värdefull byggnad	Kummelnäs 1:56 Föreningsvägen 24
Motivering	Relativt välbevarad sekelskiftesvilla med tidsenlig karaktär och av stor vikt för landskapsbilden.	
Tidstypiskhet	Mellan	Viktig för landskapsbilden Ja

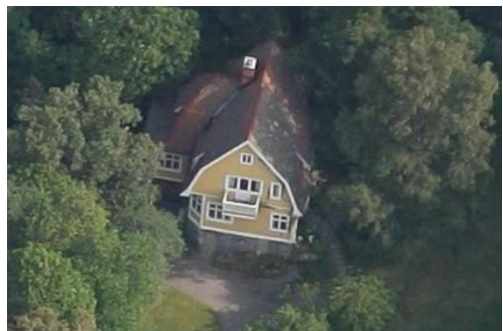
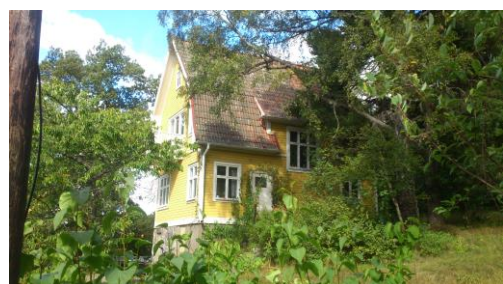
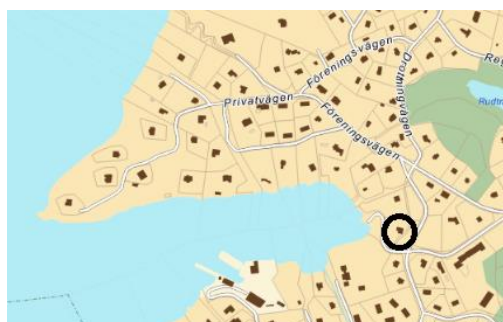
Basfakta	
Fastighet	Kummelnäs 1:323
Adress	Kummelnäsvägen 90
Arkitekt	-
Byggnadsår	1910

Beskrivning	Villa i två plan med vind och källare. Fasaden består av liggande gul panel, det andra våningsplanet markeras av en vit list. Mansardtak täckt av tegel med fönsterkupa. Balkong på söderfasaden. Tvärpostfönster. Tillbyggnad på västfasaden sent 1950-tal. Fönstersättning vid balkong av senare datum, tidigast sent 1950-tal. Stengrund.
Värdebärande karaktärsdrag	Byggnadsvolymen, det spetsiga mansardtaket, liggande panel och stengrunden.

Kulturhistorisk värdering	Särskilt värdefull byggnad	Kummelnäs 1:323 Kummelnäsvägen 90
Motivering	Sekelskiftesvilla med välbevarad tidsenlig karaktär och av stor vikt för landskapsbilden.	
Tidstypiskhet	Hög	Viktig för landskapsbilden Ja

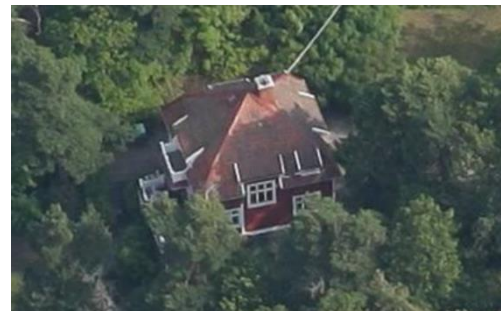
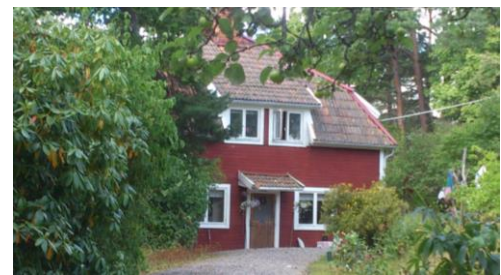
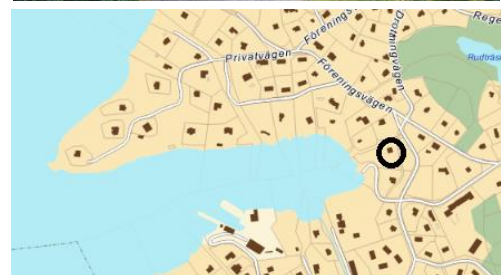
Basfakta	
Fastighet	Kummelnäs 1:324
Adress	Lövbergavägen 43
Arkitekt	-
Byggnadsår	1910

Beskrivning	Villa i två plan med liggande röd panel. Tvärpostfönster. Fönsterkuper. Tegeltak. Veranda synes ha byggts ut. Entréfasaden har byggts om och fått fönster av modernare snitt.
Värdebärande karaktärsdrag	Byggnadens volym och takform. Liggande panel, fönstersättning och fönsterkuper.

Kulturhistorisk värdering	Särskilt värdefull byggnad	Kummelnäs 1:324 Lövbergavägen 43
Motivering	Sekelskiftesvilla med välbevarad volym och huvudsakliga karaktär. Byggnaden har stor vikt för landskapsbilden.	
Tidstypiskhet	Hög	Viktig för landskapsbilden Ja

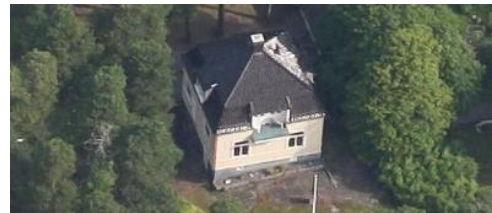
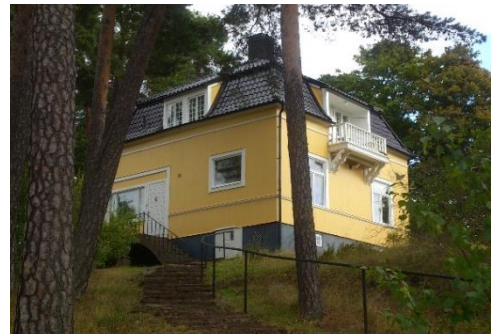
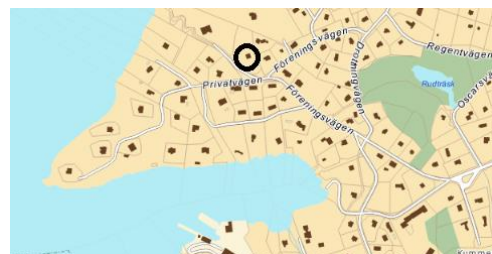
Basfakta	
Fastighet	Kummelnäs 5:2
Adress	Västra uppfartsvägen 2
Arkitekt	-
Byggnadsår	-

Beskrivning	Villa i två plan med stående panel. Takkupor. Tvärpostfönster. Valmat tak. Nya fönster och ny entré på har tillkommit bl.a. på västfasaden.
Värdebärande karaktärsdrag	Byggnadsvolymen och valmat tak.

Kulturhistorisk värdering	Intressant byggnad	Kummelnäs 5:2 Västra uppfartsvägen 2
Motivering	Byggnaden huvudsakliga volym är bevarad. Av vikt för landskapsbilden.	
Tidstypiskhet	Mellan	Viktig för landskapsbilden Ja

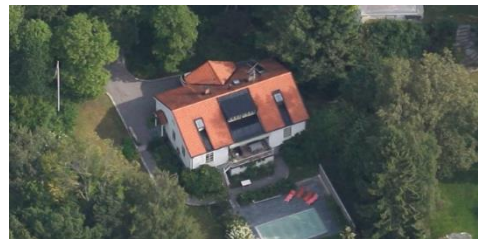
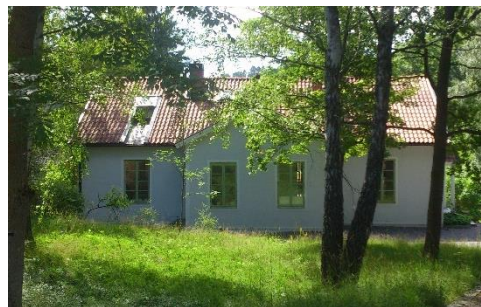
Basfakta	
Fastighet	Kummelnäs 7:9
Adress	Privatvägen 5
Arkitekt	-
Byggnadsår	1801

Beskrivning	Putsad enplansvilla. Sexdelade fönster. Sadeltak. Takkupor.
Värdebärande karaktärsdrag	Byggnadens volymer och fönstersättningen.

Kulturhistorisk värdering	Värdefull byggnad	Kummelnäs 7:9 Privatvägen 5
Motivering	Viktig byggnad för förståelsen av områdets historia och bebyggelseutveckling. Byggnaden är ett minne över lägenheten Beateberg.	
Tidstypiskhet	Låg	Viktig för landskapsbilden Ja

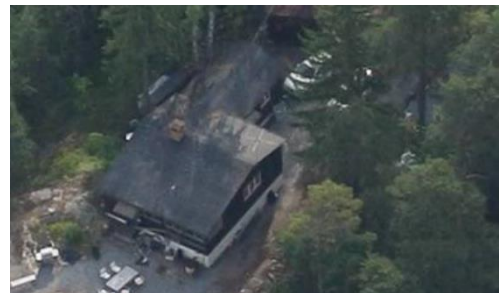
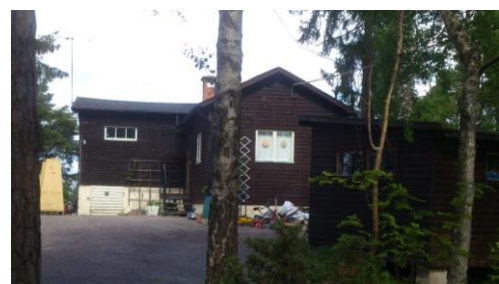
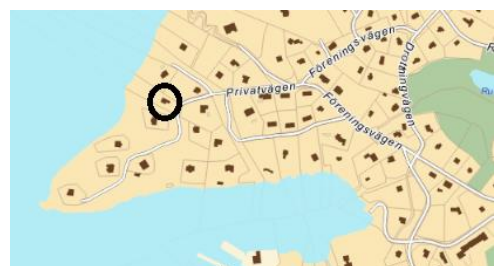
Basfakta	
Fastighet	Kummelnäs 7:15
Adress	Privatvägen 6
Arkitekt	-
Byggnadsår	1938

Beskrivning	Enplans stuga med liggande brun panel. Verandan har glasats in. En tillbyggnad skedde på sent 1960-tal.
Värdebärande karaktärsdrag	Den nordvästra byggnadsvolymen, liggande panel och fönstersättningen

Kulturhistorisk värdering	Intressant byggnad		Kummelnäs 7:15 Privatvägen 6
Motivering	Sportstuga i 1930-talets fritidsfunkis. Tydligt tillägg i form av utbyggnad på 1960-talet, väl anpassad till den ursprungliga sportstugekaraktären.		
Tidstypiskhet	Mellan	Viktig för landskapsbilden	Ja

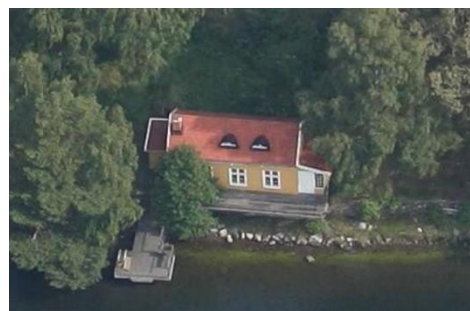
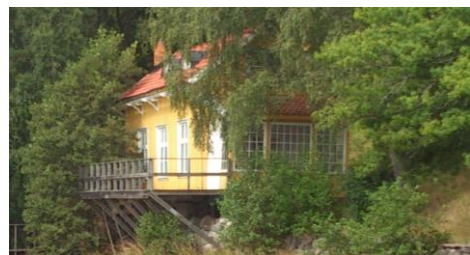
Basfakta	
Fastighet	Kummelnäs 7:18
Adress	Beatebergsvägen 9
Arkitekt	-
Byggnadsår	Före 1850

Beskrivning	Byggnad i ett plan med vind. Stående gul panel. Tvärpostfönster. Mindre byggnadskropp på östfasaden, en inglasad veranda på västfasaden, takkupor och en veranda på söderfasaden har tillkommit, okänt när.	
Värdebärande karaktärsdrag	Byggnadens grundform, stående panel och fönstersättning i fasadliv.

Kulturhistorisk värdering	Särskilt värdefull byggnad (paviljongen)	Kummelnäs 7:18 Beatebergsvägen 9
Motivering	En av få äldre byggnader från lägenheten Beateberg som trots ombyggnationer har kvar sin grundform. Särskilt viktig för landskapsbilden.	
Tidstypiskhet	Mellan	Viktig för landskapsbilden Ja

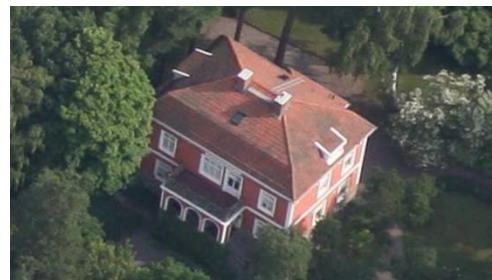
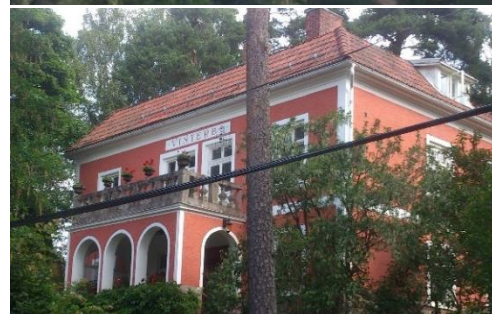
Basfakta	
Fastighet	Kummelnäs 11:111
Adress	Föreningsvägen 22
Arkitekt	-
Byggnadsår	1915

Beskrivning	Villa i två plan med vind och källare. Fasader i rosa och vit puts. Valmat tak klätt med tagel. Fönsterkupor. Huggen stengrund. Tvärpostfönster.
Värdebärande karaktärsdrag	Byggnadsvolymen, verandan och den putsade fasaden.

Kulturhistorisk värdering	Särskilt värdefull byggnad	Kummelnäs 11:111 Föreningsvägen 22
Motivering	Sekelskiftesvilla med välbevarad tidsenlig karaktär och av stor vikt för landskapsbilden.	
Tidstypiskhet	Mellan	Viktig för landskapsbilden Ja
