# PM Landskap

Utlåtande över befintliga träd och skogsdungar

Orminge Trädinventering  
Nacka kommun  
Ormingeringen 72

2025-08-27

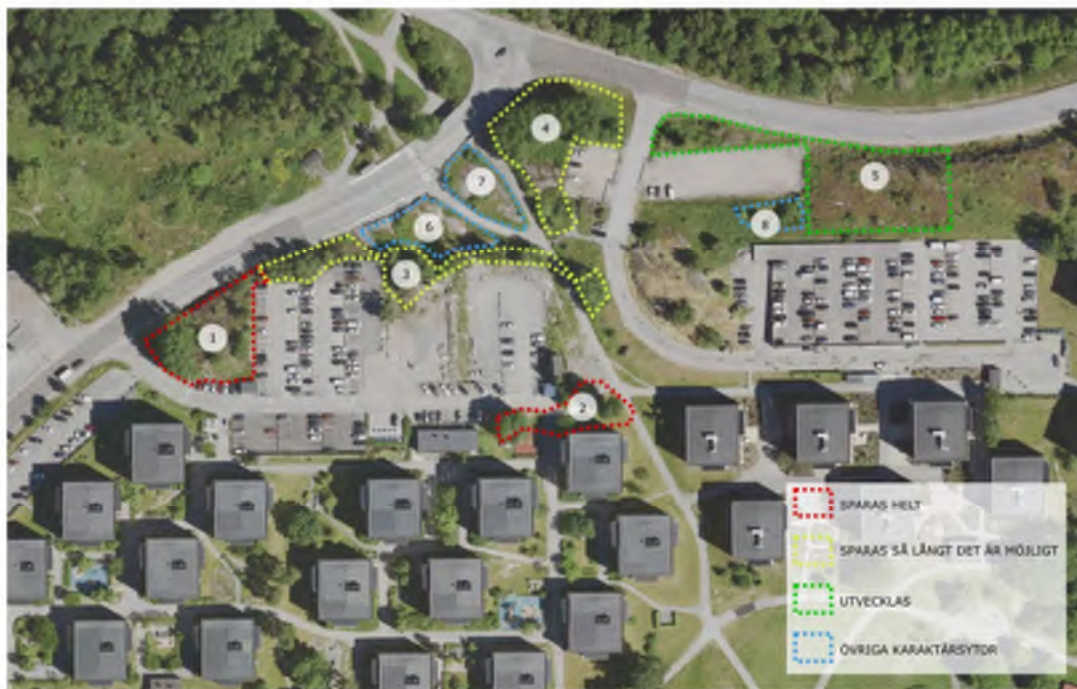
Figur 1, Kommer ur planbeskrivning, Nacka Kommun

Figur 32 Kärnområden för ekosystemtjänster inom planområdet. (Nacka kommun, 2024)

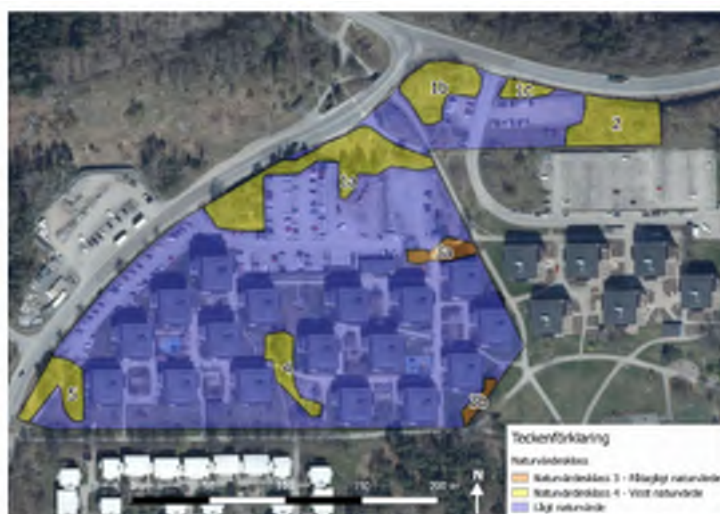
Figur 2 kommer ur NVI av Pro Natura

I rapporten Naturvärdesinventering (Pro Natura dec 2023) beskrivs att området har fem naturvärdesobjekt av naturtyperna Skog och träd, Igenväxningsmark samt Park och trädgård. I för detta PM begränsade område finns objekt med visst naturvärde (naturvärdesklass 4). Angränsande till fastighetsgränsen över "Agaten" finns det solitära lövträd klassade med påtagligt naturvärde (naturvärdesklass 3).

Figur 3. Karta över inventeringsområdet och avgränsade naturvärdesobjekt samt deras naturvärdesklass.
