Del av Nacka Orminge 37:2 samt 38:1

Rapport nr 24-270\_II

# NACKA ORMINGE 37:2 SAMT 38:1 SULFIDBERGSRAPPORT AVRAPPORTERING KÄRNPROVTAGNING BERG

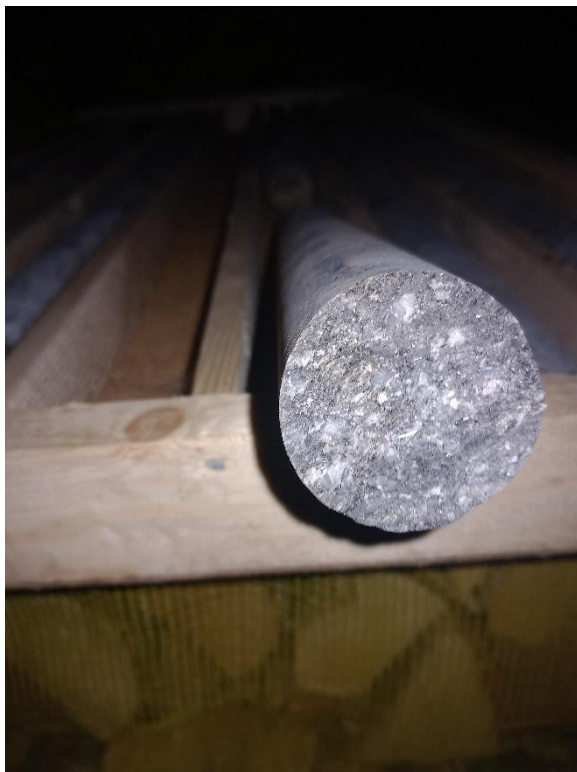
Bergmassorna består till största del av sedimentådergnejs med granitoida inslag (Stockholmsgranit), Kornigheten är liten till medel i alla kärnor, kärnornas fördelning övergår från ställvis från sedimentådergnejs till granitoida delar relativt skarpt, och från granitoida bergarter till sedimentbergart i både vertikal och horisontell delning, kärnan blir tydligt svagare och får tydlig brottpunkt där berget ändrar lagertyp. I bergets samansättning kan plagioklasiska inslag tydligt synas främst kalcium bundet till annan mineral och mindre visuella delar av biotit (glimmer) finns i bergproverna.

Bild 5. Kärna borrhål 2, Paragnjes.

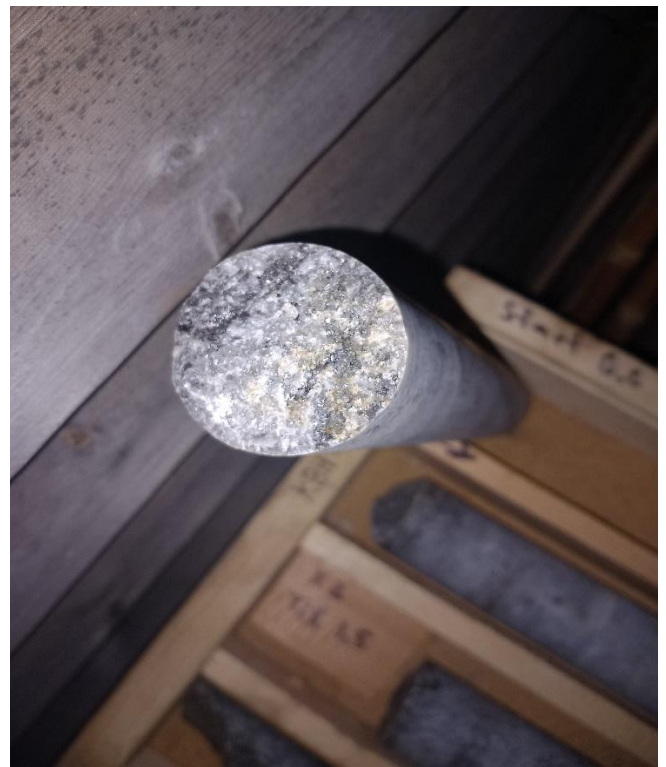
Bild 6. Graniteoida inslag i borrhärna, kärna 1

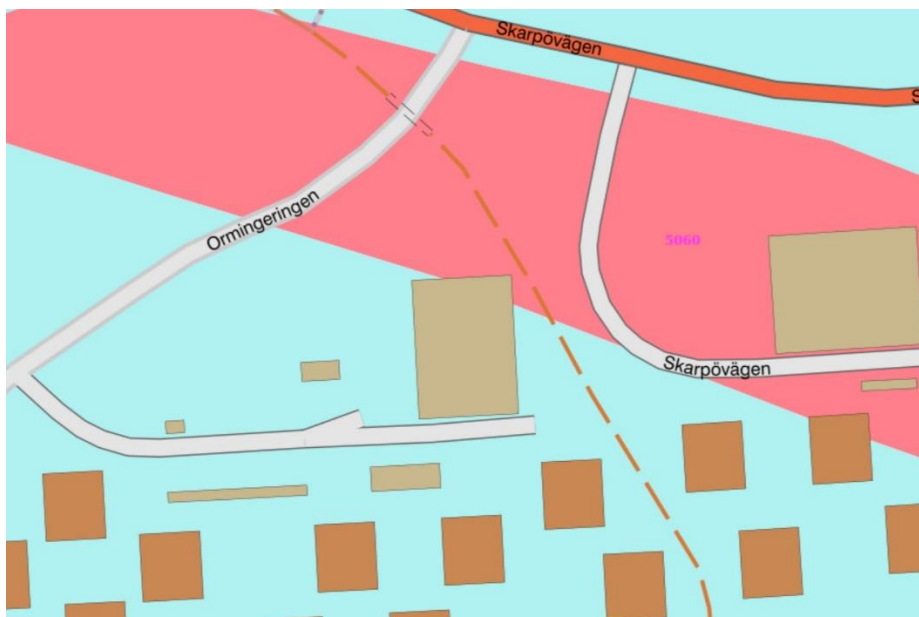
Bild 7. – SGU Kartvisar Bergartskemi.

SGU bergkemikarta visar att det inom området finns två olika bergmaterial inom området, sedimentådergnejs (turkosa) och graniter (det rosa).

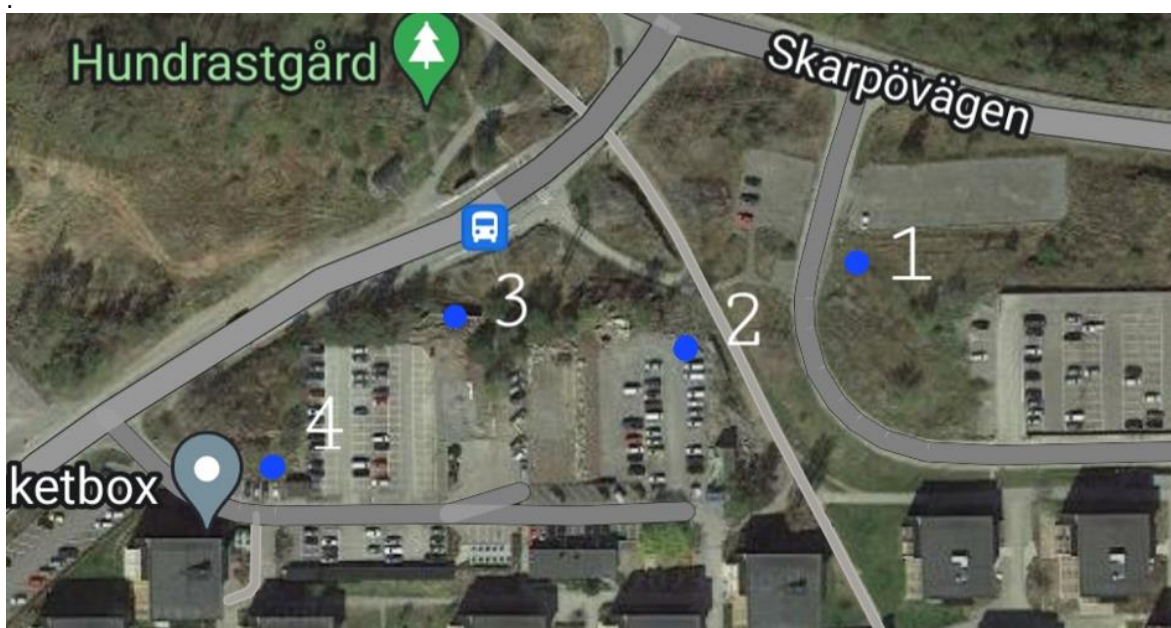
Fyra stycke provpunkter har valt för kärnborring. Punkterna är placerade efter instruktioner om kommande schakter. Kärnornas längder har varierat från 4–5 meter. Där del av kärna varit kraftigt skadad vid leverans.

Bild 8, Provpunkter för kärnborring.

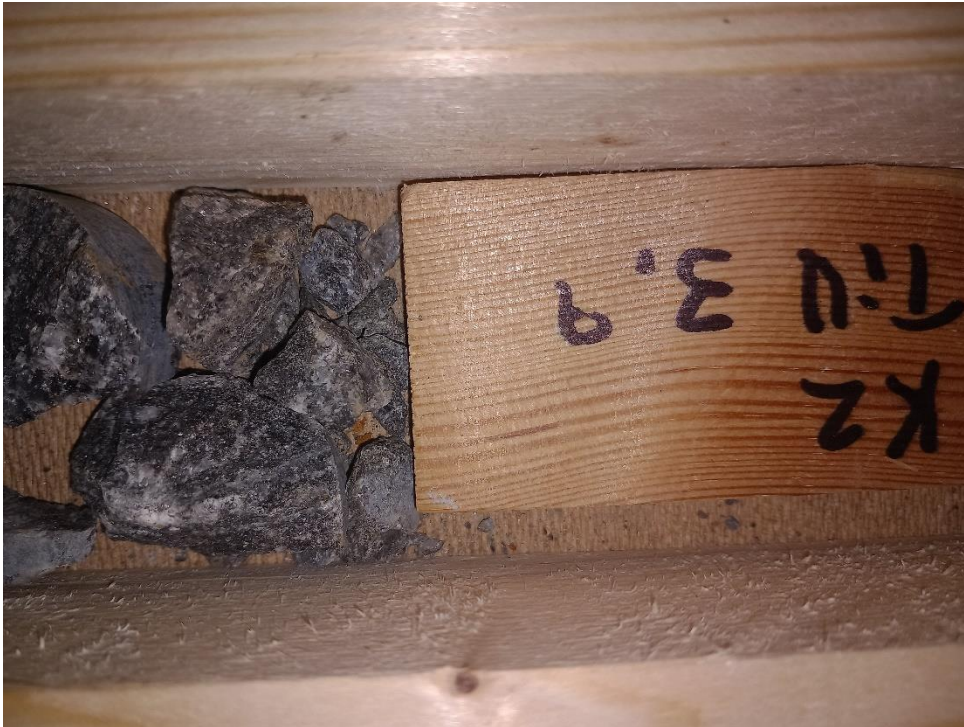
Bild 9. Skadad kärna K2. (benämnd rest i analysvar)

Den skadade kärnan antas komma ur tidigare schaktad yta, där loss hållning har skett, kärnan består till största del av ortognes och delar av sedimentbergart med mindre sulfidinslag. Denna del har provtagits med benämning "rest".

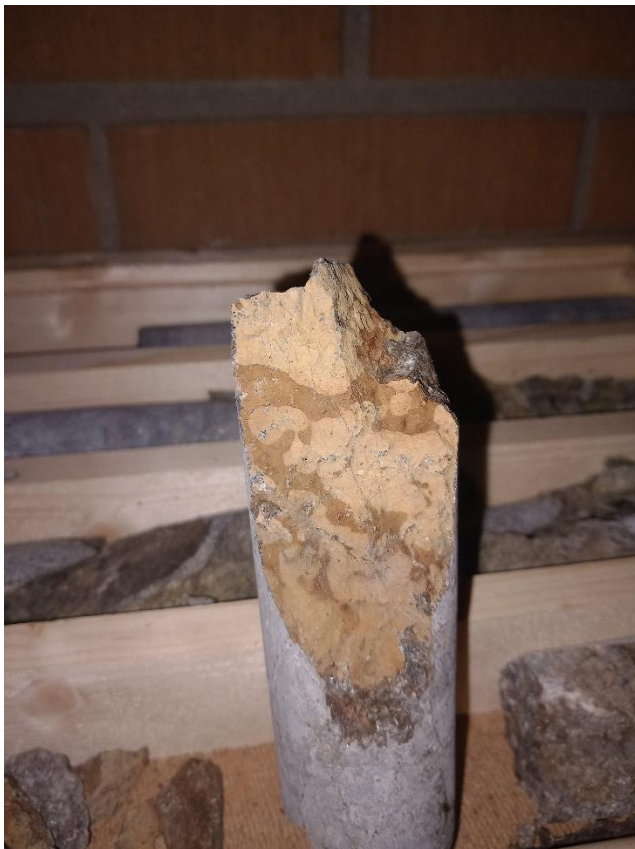
I proverna tagna på projekt Orminge finns tydliga tecken på oxiderat material. Dock har ingen  $\text{FeS}_2$  hittats med okulär kontroll. Proverna har tydliga tecken på oxidering av järn, men också tydliga delar av plagioklas (kalcium) vilket ger en buffrande effekt och kan motverka del av förurning.

Bild 11: Tydligt oxiderad kärna.

Då det finns tydliga tecken på oxiderat järn och delvis svavel, kan det finnas skäl att utföra kartering och vid synlig avvikelse såsom ex vis svavelrosor sortering eller kompletterande provtagning i entreprenaden. Folieringen i berget talar också om att det kommer vara ytor och delar av berget som är trasiga, faller sönder lätt och troligen innehåller sulfidförande bergmaterial och i det fallet, detta är omfattande bör nya analyser göras under entreprenaden.
