Nacka kommun

11/08/2016

725936

# Bergundersökning vid utbygge av Stadshuset Nacka

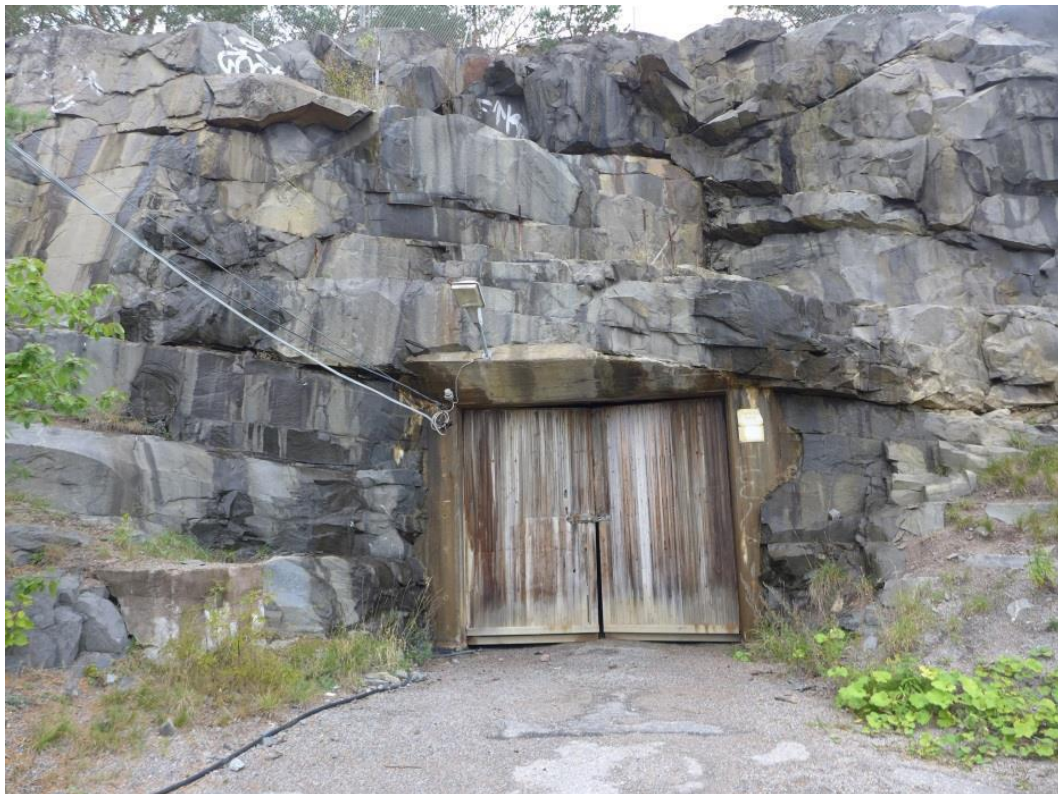
Figur 3 Förskärningen

En fyrkantig tunnel som används till sandficka finns sydöst om stadshuset, Figur 3. Tunneln är ca 4 m bred, 4 m hög och 20 m lång. Det är 4-5 m bergtäckning över tunneln som går i riktning 056, se Figur 3. Tunneln är systematisk oförstärkt, men det finns enstaka bultar i påslaget (ca 5-6 stycken) och i den västra väggen av tunneln (2-3 stycken).

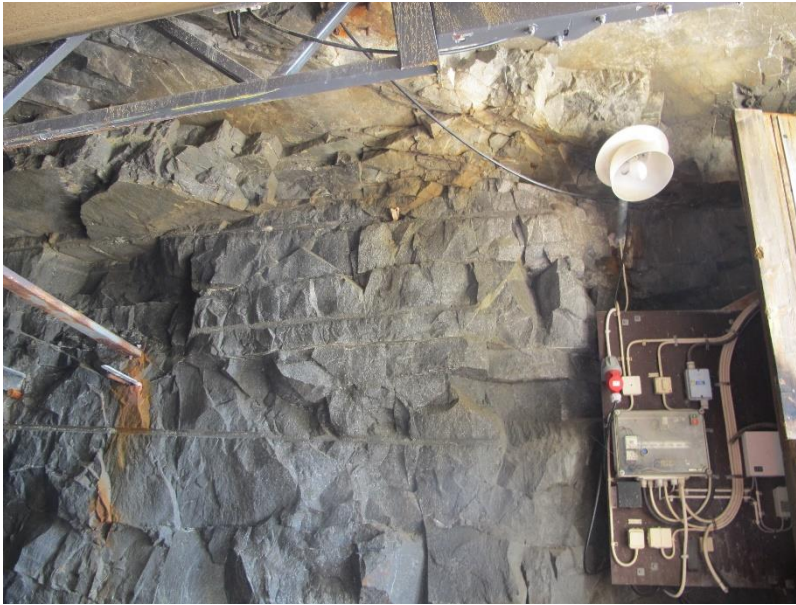
*Figur 5 Högra väggen av tunneln*

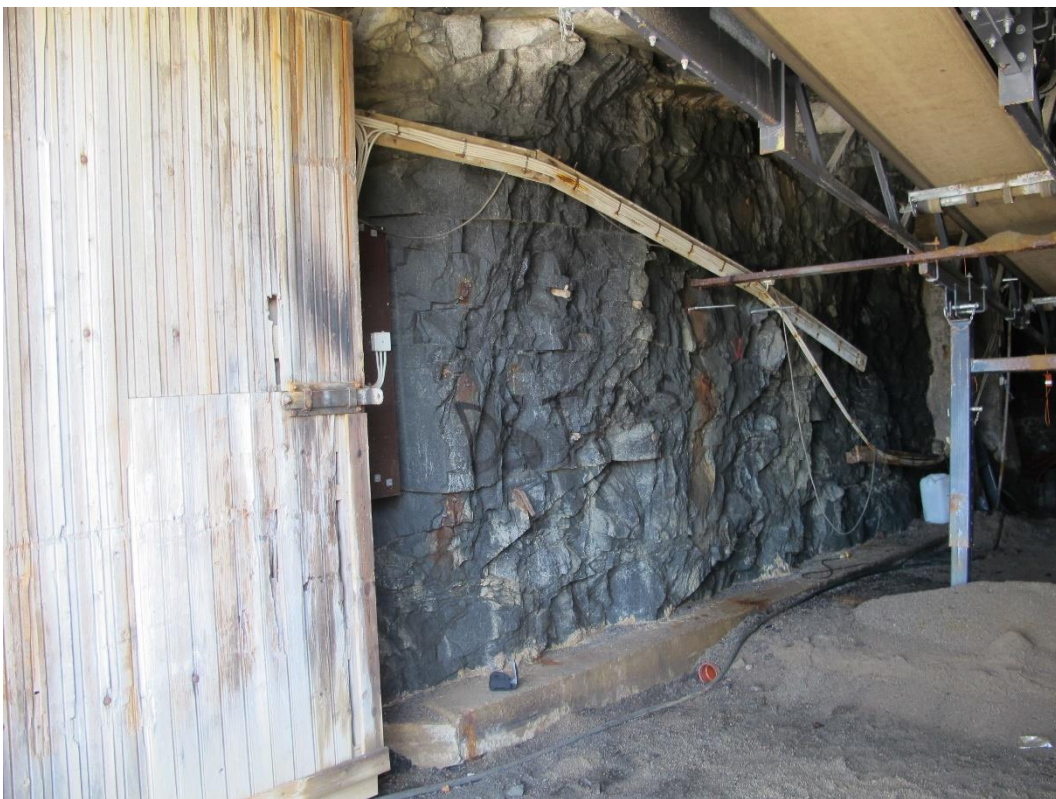
*Figur 6 Västra väggen av tunneln är mer sprängskadad*

Västra väggen av tunneln är mer sprängskadad, se Figur 6.

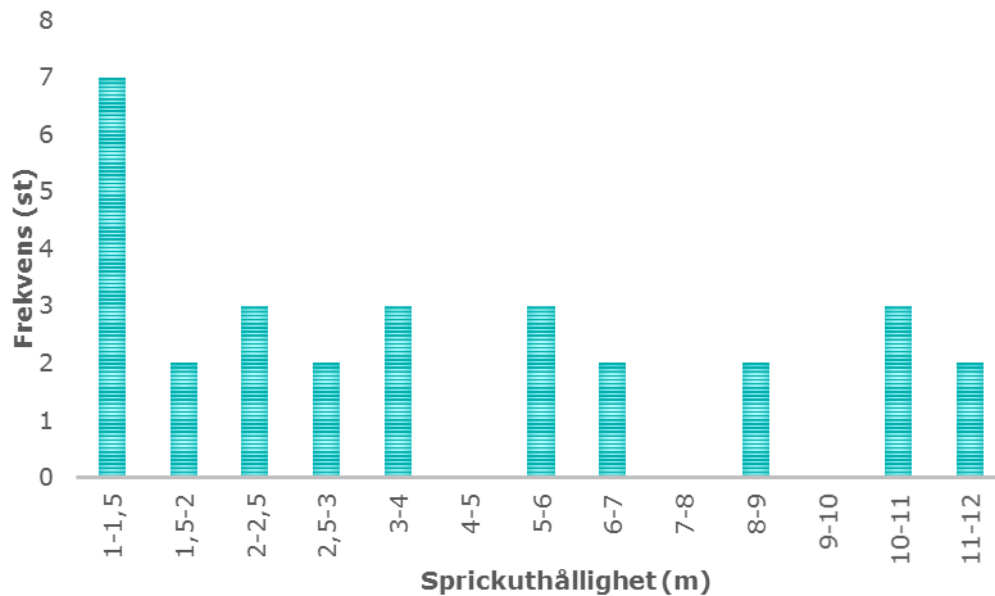
Figur 8. Histogram över sprickornas uthållighet dvs. observerad längd.

Figur 8 visar sprickuthållighetens fördelning. Generellt är den observerade sprickuthålligheten kort. 60 % (12 st) av sprickorna är mellan 1-4 meter långa. Ett mindre antal sprickor, totalt 5 sprickor, är över 10-12 meter långa.
